SECRETARÍA DISTRITAL DE AMBIENTE

Referencia: Respuesta al radicado **SDA 2026ER184493** del 25 de agosto de 2026

Un ingeniero forestal adscrito a la Subdirección de Silvicultura de la Secretaría Distrital de Ambiente realizó visita técnica el día 02 de septiembre de 2026, en el barrio Atalayas, localidad de Bosa, en espacio público en la dirección KR 87 J 55 SUR, bajo condiciones ambientales normales, con el fin de verificar los hechos reportados.

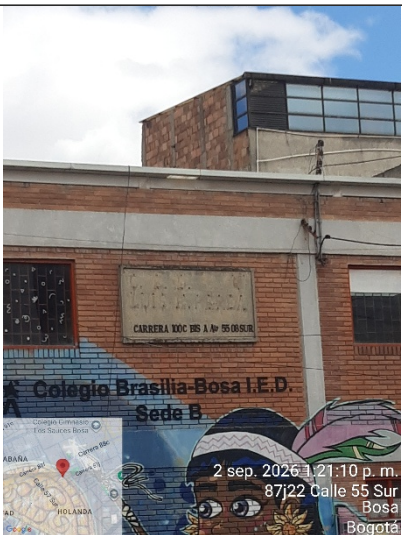
| <p style="text-align: center;"><b>Fotografía 1: Dirección de visita</b></p> | <p style="text-align: center;"><b>Fotografía 2: Residuos presentes en la zona</b></p> |

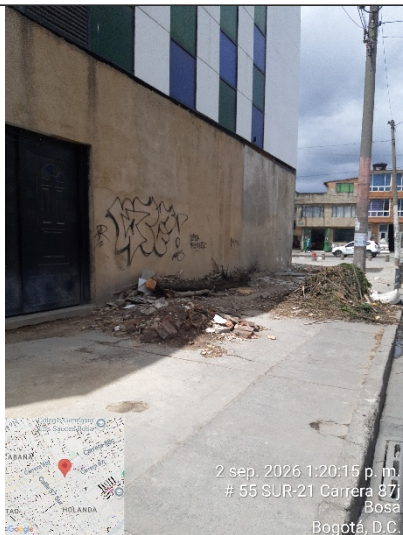
Adicionalmente, se evidenció en el área la presencia de residuos tipo escombros, posiblemente provenientes de la obra que se adelanta en la iglesia, así como residuos de material vegetal correspondientes a los individuos intervenidos.

Finalmente, respecto de los residuos de material vegetal presentes en el sector, esta Secretaría solicita a la Unidad Administrativa Especial de Servicios Públicos – UAESP adelantar, a través del operador de aseo correspondiente, su recolección y adecuada disposición final. Se precisa que los residuos de construcción y demolición evidenciados en el área son responsabilidad del ejecutor de la obra, quien deberá garantizar su manejo y disposición conforme a la normativa vigente.

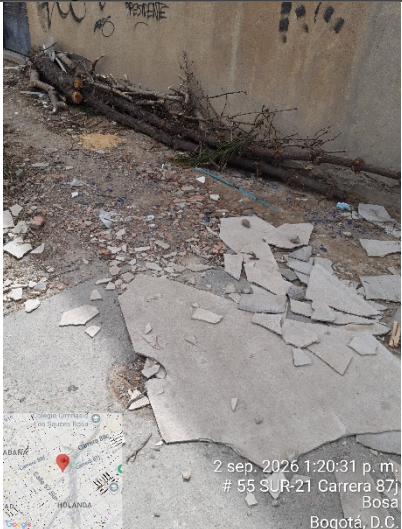
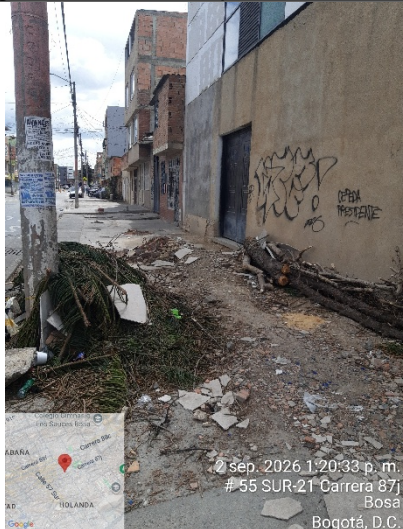
| <p style="text-align: center;"><b>Fotografía 3: Residuos vegetales y escombros presentes</b></p> | <p style="text-align: center;"><b>Fotografía 4: Residuos vegetales y escombros presentes</b></p> |

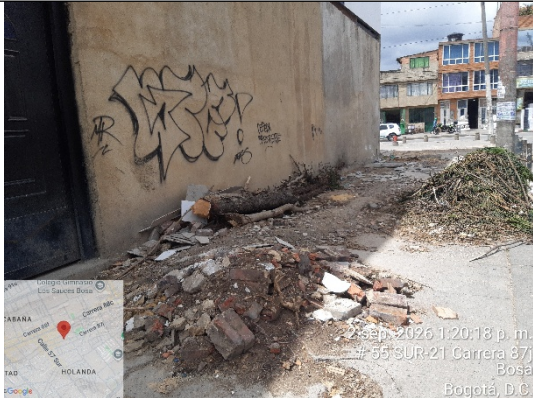
Fotografía 5: Residuos vegetales y escombros presentes

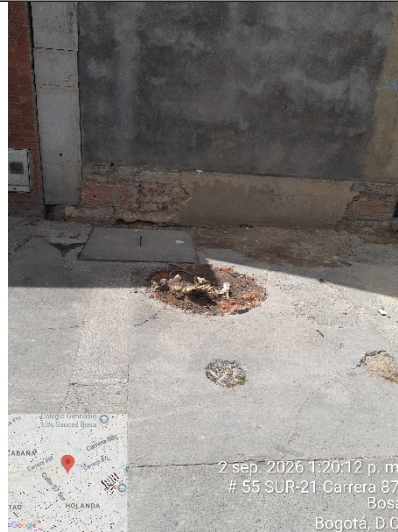
Durante la diligencia se evidenció que el individuo identificado con código SIGAU No. 07011503000117, de la especie caballero de la noche, jasmín o dama de noche, así como un (1) individuo de la especie araucaria (*Araucaria excelsa*), emplazado en las coordenadas 4.626993151879956, -74.18577008956798, se encuentran talados, conservándose únicamente sus tocones.

En atención a lo consultado, se precisa que, una vez verificados los sistemas de información de esta Entidad, los individuos arbóreos referidos no contaban con concepto técnico, acto administrativo ni autorización alguna expedida por esta Autoridad Ambiental para la ejecución de tratamientos silviculturales, ni fueron objeto de valoración previa por parte de esta Secretaría.

Fotografía 6: Tocón de individuo talado

Teniendo en cuenta la denuncia presentada y los hallazgos evidenciados en la visita técnica, esta Secretaría adelantará las respectivas indagaciones preliminares, con el fin de elaborar el correspondiente informe técnico sancionatorio y determinar la individualización de los presuntos responsables de la intervención.
