**Referencia:** Requerimientos tras visita de control y seguimiento al proyecto constructivo “*Villa Alsacia Lote A Etapa 1 – VIS-*” con PIN-GEN 26012 en alcance al radicado SDA **2026ER193895** del 03 de septiembre de 2026.

El pasado 11 de septiembre de 2026 un profesional adscrito a esta dependencia realizó visita de control y seguimiento a la zona de interés, comprendida entre la calle 13 (diagonal 13) y la carrera 71D, colindante al Río Fucha. Durante la diligencia se constató el desarrollo de dos (02) proyectos constructivos a cargo de la empresa Construcciones Planificadas S.A.: *Villa Alsacia Lote A Etapa 1 – VIS-* y *Alsacia Arboré*, registrados ante esta autoridad ambiental bajo los PIN-GEN 26012 y 26852, respectivamente.

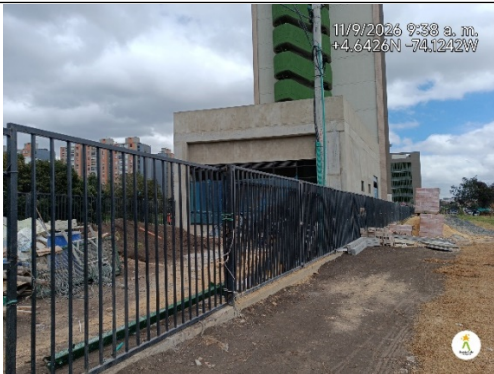
| <p><b>Fotografía No. 1</b> Vista frontal del edificio sobre la calle 13.</p> | <p><b>Fotografía No. 2</b> Panorámica del edificio sobre la parte posterior colindante al Río Fucha.</p> |

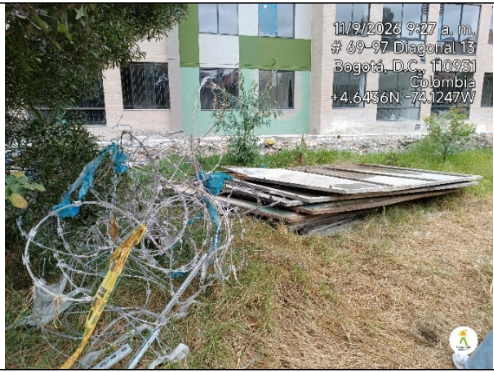
Respecto al sector colindante con el río Fucha, se identificó que en el proyecto ***Villa Alsacia Lote A Etapa 1 – VIS-*** se ejecutaban labores de retiro del cerramiento de obra para la adecuación final del área. Asimismo, se evidenció una acumulación considerable de residuos en un punto del sector; no obstante, el responsable de la obra informó que dichos materiales se encontraban en proceso de retiro.

| <p><b>Fotografía No. 3</b> Retiro de cerramiento perimetral por el costado que colinda con el Río Fucha.</p> | <p><b>Fotografía No. 4</b> Presencia de residuos en el foso posterior a la obra que colinda con zona verde.</p> |

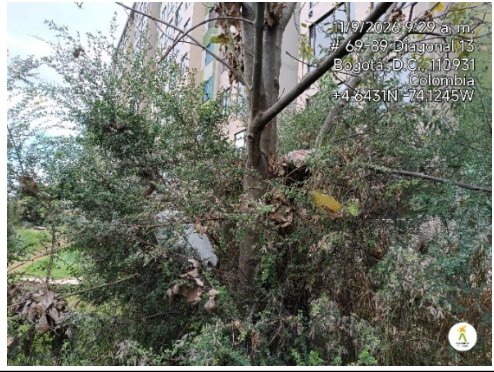
| <p><b>Fotografía No. 5</b> Presencia de residuos de construcción en individuo arbóreo colindante con la obra Villa Alsacia.</p> | <p><b>Fotografía No. 6</b> Inadecuado almacenamiento de RCD dentro de obra.</p> |

- Retirar inmediatamente todo tipo de residuos atrapados en el follaje y las ramas del arbolado.
- Implementar un plan de orden y aseo que asegure la separación en la fuente de los residuos generados durante las actividades constructivas de acuerdo a sus características en las zonas verdes y zonas contiguas de la obra.
