SECRETARIA DISTRITAL DE AMBIENTE

**Asunto:** **Respuesta al Derecho de Petición SDA No. 2026ER203217 del 14/09/2026**  
Radicado Alcaldía Local de Fontibón No. 20265930397761 del 19/08/2026  
Radicado Alcaldía Local de Fontibón No. 20265910108302  
Radicado IDIGER CORDIS 2026ER17390 del 28/07/2026  
Radicado IDIGER CORDIS 2026EE13504 del 28/07/2026

**Referencia:** Traslado por competencia SDA – Presunta instalación irregular de valla publicitaria en gran formato.

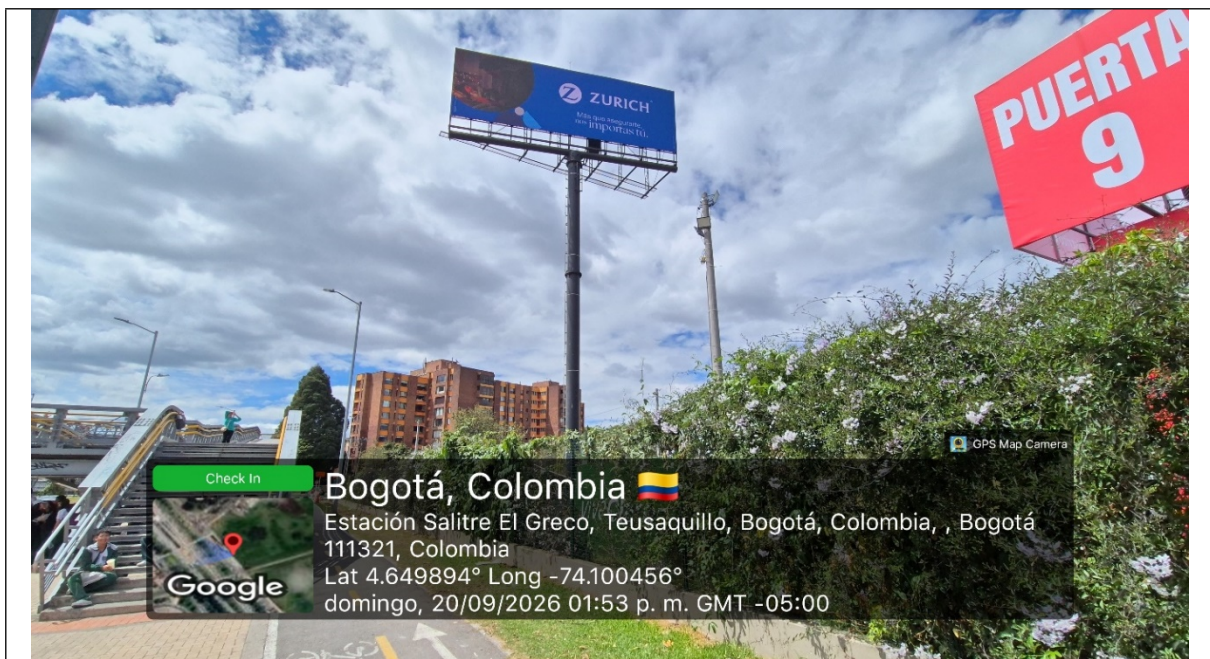
Sumado a lo anterior, en el marco de las acciones de control y con el fin de atender su solicitud, el área técnica de la Subdirección de Calidad del Aire, Auditiva y Visual adelantó visita técnica el día 20 de septiembre de 2026, con el objeto de verificar las condiciones físicas y estructurales del elemento de publicidad exterior visual instalado en el predio ubicado en la **Avenida Calle 53 No. 66 – 19**, tal y como se presenta en el registro fotográfico a continuación: (Ver Foto 1).

**Foto No. 1** – Vista panorámica del predio y de la valla ubicada en la **Avenida Calle 53 No. 66–19** (dirección catastral), en la cual se evidencia que el elemento publicitario se encuentra en buen estado de mantenimiento.

Como resultado de la visita técnica y de la revisión de los documentos allegados, entre ellos el estudio de suelos y la memoria de cálculo estructural, acompañados de las respectivas cartas de responsabilidad suscritas por los profesionales responsables, se verificó que la documentación técnica revisada guarda correspondencia con las características de la estructura actualmente instalada en el sitio. Así mismo, de acuerdo con la información técnica disponible y las condiciones observadas durante la visita, no se evidenciaron, condiciones que permitieran establecer la existencia de un riesgo manifiesto de inestabilidad o volcamiento del elemento.

En este sentido, y teniendo en cuenta la trazabilidad técnica y jurídica expuesta, no se evidencian, con fundamento en las verificaciones efectuadas hasta la fecha, irregularidades o incumplimientos a la normativa ambiental vigente que constituyan, por sí mismos, causal para iniciar un proceso sancionatorio o disponer el retiro inmediato del elemento publicitario.
