SECRETARIA DISTRITAL DE AMBIENTE

**Referencia:** Respuesta al Radicado SDA No. 2026ER202288 del 11/09/2026.

De conformidad con las competencias de la Subdirección del Recurso Hídrico, establecidas en el artículo 23 del Decreto Distrital 646 de 2025, el 29 de septiembre de 2026 se realizó visita técnica de control ambiental a los establecimientos referidos, con el fin de verificar las condiciones relacionadas con la generación y manejo de las aguas residuales y el cumplimiento de la normativa ambiental aplicable en materia de vertimientos. Conforme a la visita realizada, se observó lo siguiente:

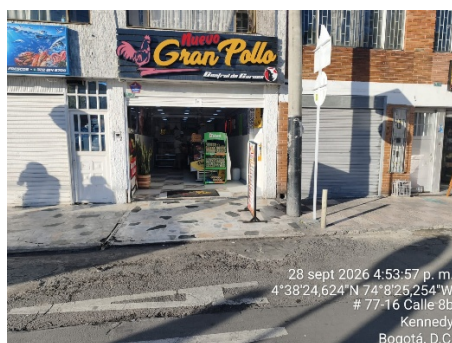
Fotografía No.1 Fachada del  
establecimiento Gran Pollo

1. Establecimiento identificado comercialmente como “Gran Pollo”, ubicado en el predio identificado con nomenclatura urbana CL 8B 77 24 (Fotografía 1).

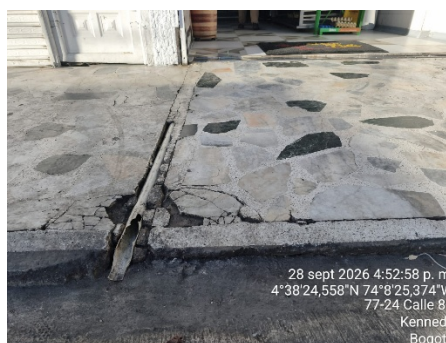
Fotografía No. 2 Tubería con salida  
hacia la vía pública – establecimiento  
Gran Pollo

Se observó la existencia de una tubería que conecta una canaleta perimetral ubicada en el acceso del establecimiento con el exterior (Fotografía 2). Durante la inspección no se evidenció la realización de descargas de aguas residuales hacia el exterior del predio. Sin embargo, teniendo en cuenta las condiciones observadas, se requiere adoptar las medidas necesarias para impedir cualquier descarga hacia la vía pública y garantizar el adecuado manejo, recolección y conducción de las aguas residuales generadas.

Por lo anterior, esta Subdirección emitió requerimientos a los propietarios de los establecimientos mediante los **Comunicados SDA No. 7129047 y 7129048**, con el fin de adoptar las medidas necesarias para prevenir descargas de aguas residuales hacia el exterior del predio, garantizando su adecuado manejo, en cumplimiento de la normatividad ambiental vigente en materia de vertimientos.

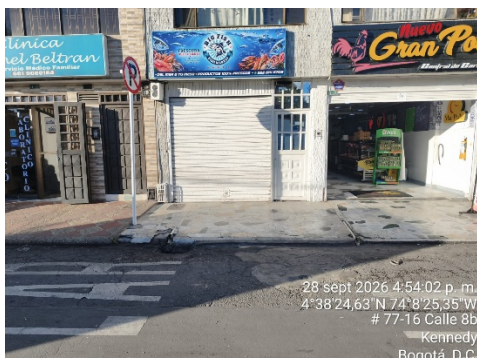
Fotografía No.3 Fachada del establecimiento Big Fish

2. El establecimiento identificado comercialmente como “Big Fish”, que se encuentra ubicado en el predio identificado con nomenclatura urbana CL 8B 77 24 (Fotografía 3).

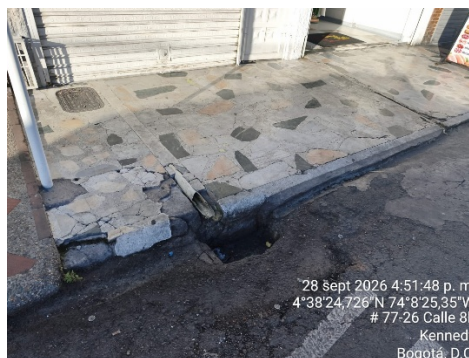
Se observó la existencia de una tubería que conecta una canaleta perimetral ubicada en el acceso del establecimiento con el exterior (Fotografía 4). Durante la inspección no se evidenció la realización de descargas de aguas residuales hacia el exterior del predio. Sin embargo, teniendo en cuenta las condiciones observadas, se requiere adoptar las medidas necesarias para impedir cualquier descarga hacia la vía pública y garantizar el adecuado manejo, recolección y conducción de las aguas residuales generadas.

Fotografía No. 4 Tubería con salida hacia la vía pública - establecimiento Big Fish
