SECRETARIA DISTRITAL DE AMBIENTE

Dep.: SUBDIRECCIÓN DE SILVICULTURA

Referencia: Radicado SDA 2026ER205781 del 16 de septiembre de 2026  
Radicado ALS 20266121057671 del 11 de septiembre de 2026  
Radicado ALS 20264603212102 del 10 de septiembre de 2026  
BTE 6481962026

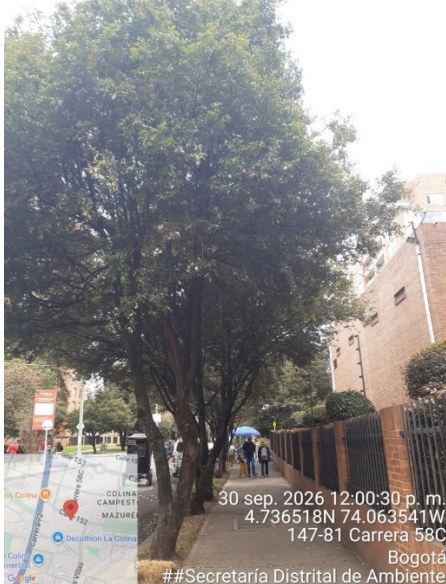
Diligencia en la cual se identificaron individuos de diferentes especies y portes, emplazados en andén con zona verde angosta, los cuales presentan estabilidad en pie y condiciones físicas y fitosanitarias acordes con las características propias de las especies, sin evidencia de riesgo de volcamiento y/o caída de ramas al momento de la visita. No se evidenció actividad radicular superficial. No obstante, se identificaron fisuras y hundimientos tanto en sectores con presencia de arbolado como en zonas donde no se evidencia presencia de individuos arbóreos.

| <p><b>Foto 1. Vista general arbolado</b></p> <p> 30 sep. 2026 12:03:52 p. m.<br/> 4.737547N 74.063344W<br/> 15247 Carrera 58C<br/> Bogotá<br/> ##Secretaría Distrital de Ambiente </p> | <p><b>Foto 2. Vista general irregularidades en el andén</b></p> <p> 30 sep. 2026 12:05:12 p. m.<br/> 4.738600N 74.063125W<br/> ##Secretaría Distrital de Ambiente </p> |

Debido a las condiciones de los individuos arbóreos al momento de la visita, se considera viable su conservación y no se autoriza algún tipo de actividad silvicultural sobre estos.

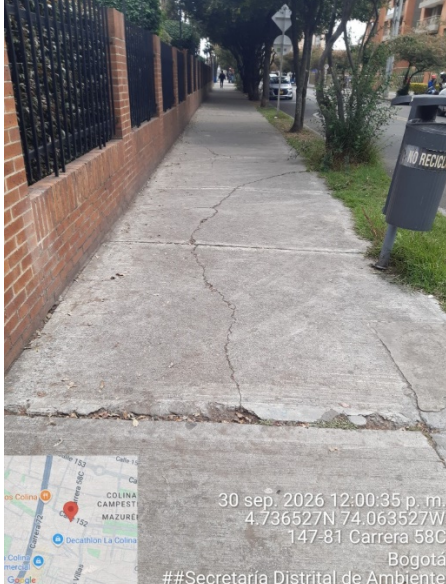
De igual manera, se indica que los hundimientos y fisuras a lo largo de la vía no pueden ser atribuidas solamente a la presencia de los árboles, ya que existen otros factores que pueden incidir en la ocurrencia de dichos fenómenos, como la subsidencia que puede originarse por procesos naturales (endógenos), como presencia de discontinuidades, disolución, oxidación, compactación, desecación, etc.

En cuanto a las irregularidades que presenta la vía, le informamos que de acuerdo con lo dispuesto en el artículo 210 del Decreto 642 de 2025 se indica que “... *Los Planes Operativos Anuales de Inversión de los Fondos de Desarrollo Local, para la Línea de Inversión Local - Malla Vial, que comprende la construcción y reconstrucción de vías locales, mantenimiento del espacio público, la adecuación de andenes para la movilidad de las personas en situación de discapacidad y la arborización de las zonas intervenidas, se ejecutará directamente por cada una de las Alcaldías Locales* ...”, por lo anterior, daremos traslado de esta situación mediante comunicación oficial a la Alcaldía Local de Suba, para que de acuerdo con su asignación presupuestal evalúe la posibilidad de adelantar la adecuación de la vía, y si al momento de ejecutar su reparación se evidencia alguna acción intrusiva del sistema radicular, la Secretaría Distrital de Ambiente estará atenta para emitir el respectivo permiso para intervenir el individuo arbóreo.

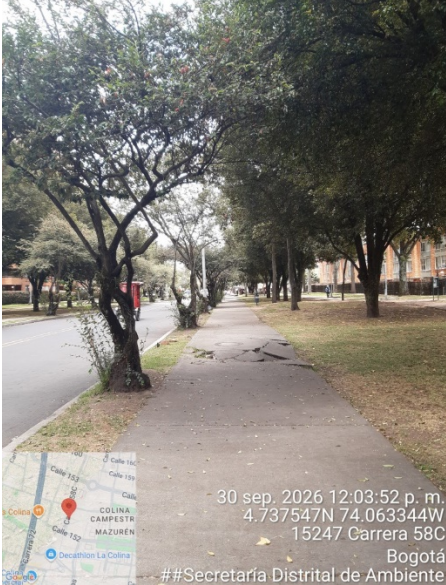
| <p><b>Foto 3. Vista general arbolado</b></p> | <p><b>Foto 4. Vista general irregularidades en el andén</b></p> |

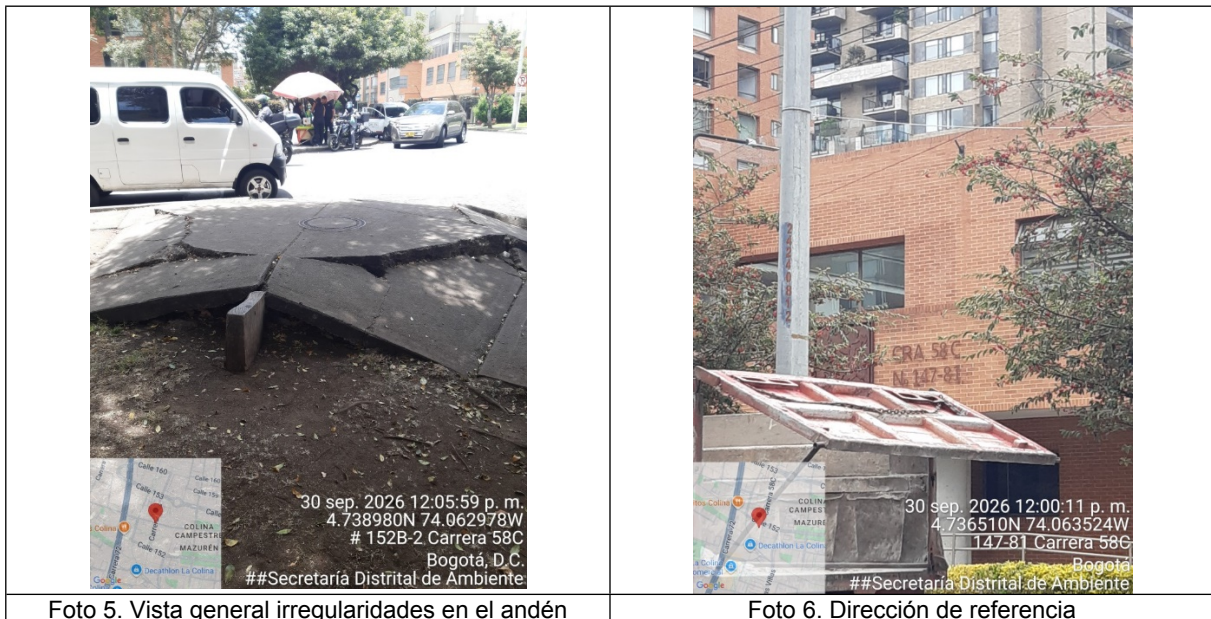
Foto 5. Vista general irregularidades en el andén
