## SECRETARÍA DE AMBIENTE

Referencia: respuesta al rad. SDA 2026ER190646 del 01/09/2026 (alcance al rad. SDA 2026EE211754)  
Bogotá te escucha No. 6159602026

En atención al radicado de la referencia con el cual recibimos su queja, en la que denuncia la siguiente situación: «PRESUNTA OCUPACIÓN Y CONSTRUCCIÓN IRREGULAR EN ZONAS DE ESPECIAL PROTECCION AMBIENTAL UBICADAS EN LAS INMEDIACIONES DEL COLEGIO CLAUSTRO MODERNO, EN EL BARRIO EL CODITO DE LA LOCALIDAD DE USAQUEN, SECTOR QUE COLINDA CON LA ZONA BOScosa Y LA LOMA», sobre lo cual solicita realizar una visita para «VERIFICAR LA LEGALIDAD DE DICHAS OBRAS, FRENAR LA TALA INDISCRIMINADA Y RESTITUIR EL ESPACIO AFECTADO», al respecto, por parte de la Secretaría Distrital de Ambiente (SDA) damos respuesta a su petición, de acuerdo con las facultades y funciones establecidas a través del Acuerdo Distrital 257 de 2006<sup>1</sup> y el Decreto Distrital 646 de 2025<sup>2</sup> (artículo 4° y subsiguientes), en los siguientes términos:

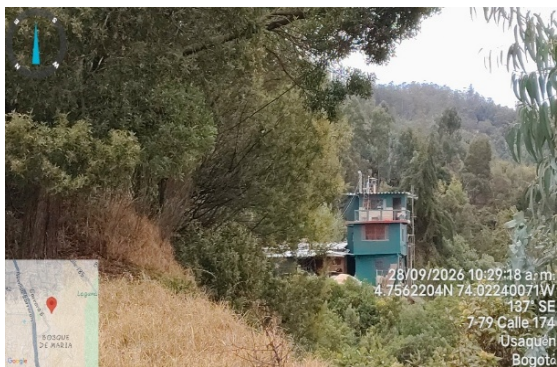
- No fue posible ingresar hasta el predio debido a que se desconocen las condiciones del sendero de ingreso y de seguridad, así mismo se observó presencia de caninos.
- Durante la visita se pudo identificar una vivienda de tres plantas en mampostería con techo de zinc con color verde; el punto más cercano de observación fue la KR 3 180-24.
- No se evidenciaron quemas a cielo abierto.
- No se evidenciaron talas en la zona donde se logró el acceso.

**Fotografía 1.** Vista de la ocupación reportada en la petición en la Kr 6 175-16 Int 1.

Por lo tanto, la información recopilada en la visita no permite confirmar si la ocupación está afectando por superposición parcial los siguientes elementos de la Estructura Ecológica Principal: i) quebrada Aguanica, ii) Parques de Borde - Parque de los cerros orientales (Área de ocupación pública prioritaria), iii) Franja de Adecuación de Cerros Orientales.

Lo anterior, teniendo en cuenta que durante la visita no fue posible acceder al punto exacto de la ocupación objeto de análisis, y que el lote identificado en el visor geográfico comprende una extensión espacial mayor, por lo que no resulta técnicamente procedente establecer, únicamente con la información disponible, una afectación específica sobre los elementos señalados.

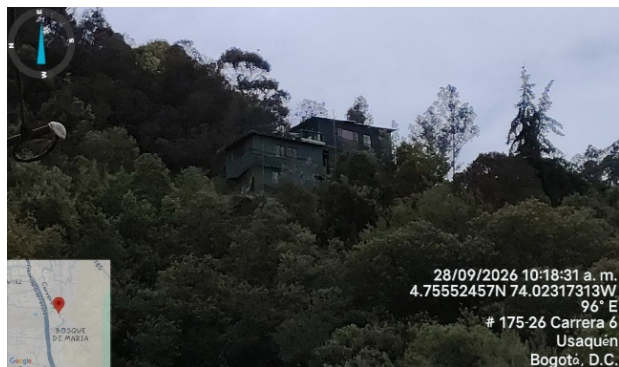
**Fotografía 2.** Vista de la ocupación desde la Kr6 175-26.

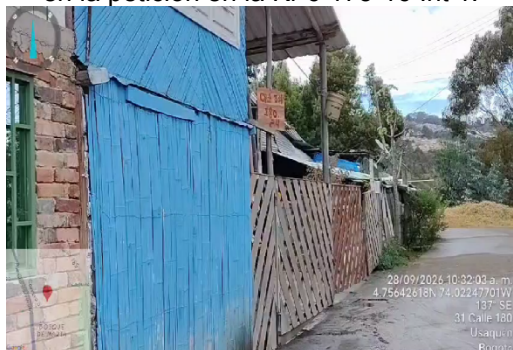
**Fotografía 3.** Ocupaciones más cercanas al ingreso a la vivienda con dirección K3 180-24. Vista de la culminación de la vía pavimentada.

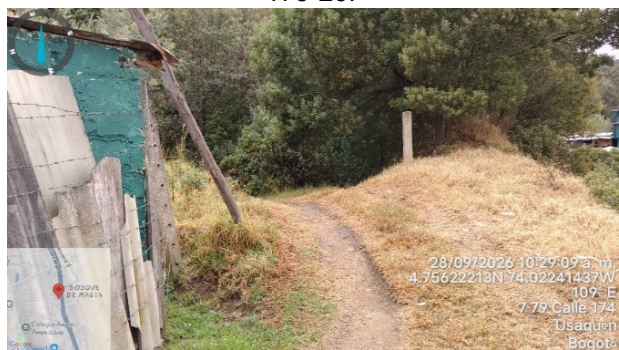
**Fotografía 4.** Visual del ingreso a la vivienda por un sendero a la altura de las coordenadas 4.75622213, -74.02241437.

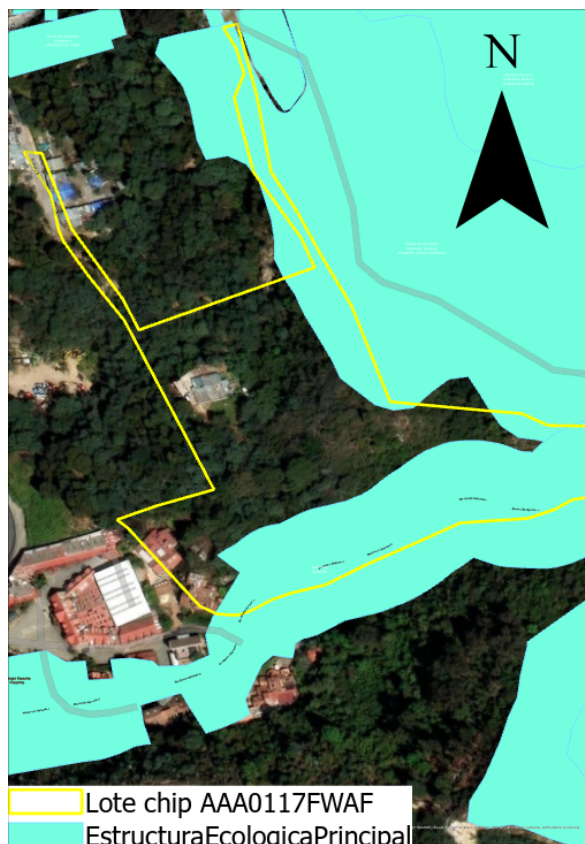
El análisis espacial evidencia que, si bien el costado oriental del inmueble colinda y registra un cruce parcial con la faja ambiental de la quebrada Aguanica y el Área de Ocupación Pública Prioritaria de los cerros orientales, el sector específico donde el peticionario ubica las nuevas estructuras y la pérdida de cobertura vegetal se encuentra localizado por fuera de los polígonos de la Estructura Ecológica Principal (Imagen 3):

**Imagen 3.** Cruce del predio con la Estructura Ecológica Principal  
Fuente: SDA, 2026

Por lo anterior, frente a su solicitud de ejecutar de forma inmediata planes de reforestación o siembra de árboles en el punto afectado, es preciso señalar que las intervenciones directas de restauración a cargo de esta Secretaría, a través de la Subdirección de Silvicultura, se orientan principalmente a predios de titularidad pública o áreas estratégicas priorizadas dentro de la Estructura Ecológica Principal.

Así las cosas, al tratarse de un terreno de naturaleza privada situado por fuera de dichas áreas de conservación, la entidad no cuenta con el fundamento legal ni presupuestal para realizar acciones de restauración ecológica solicitadas. La responsabilidad de mantener la cobertura vegetal en dicho sector corresponde al propietario del inmueble.
