SECRETARIA DISTRITAL DE AMBIENTE

Referencia: Radicado **SDA 2026ER213458** de 24 de septiembre de 2026.  
Radicado **ALCB 20266920849801**.  
Registro de petición **6372792026**.

Asunto: Petición anónima.

**REGISTRO FOTOGRÁFICO 2026ER213458 del 24/09/2026**

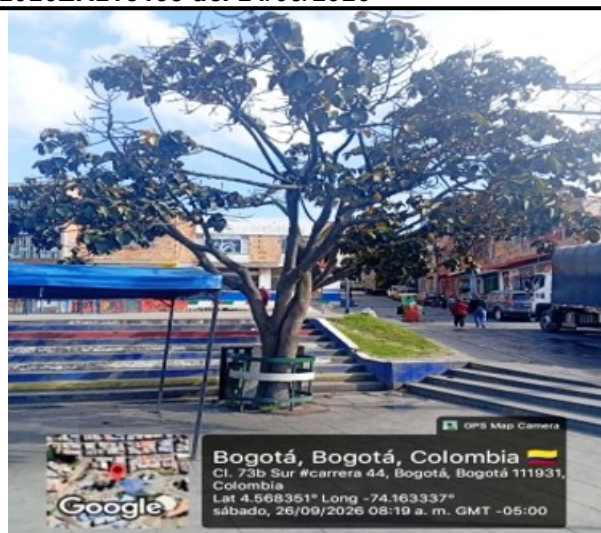
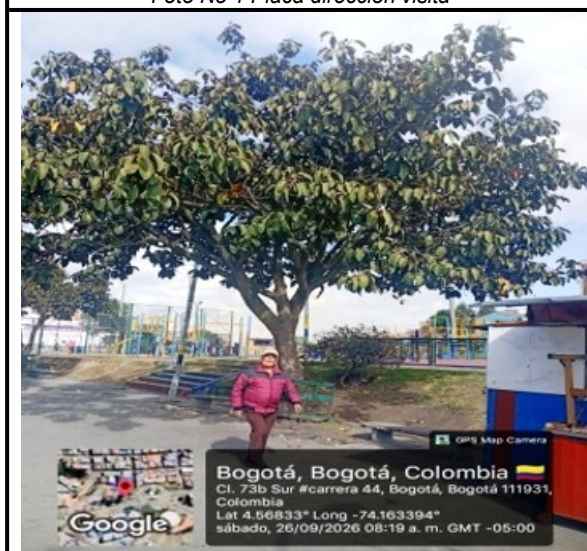
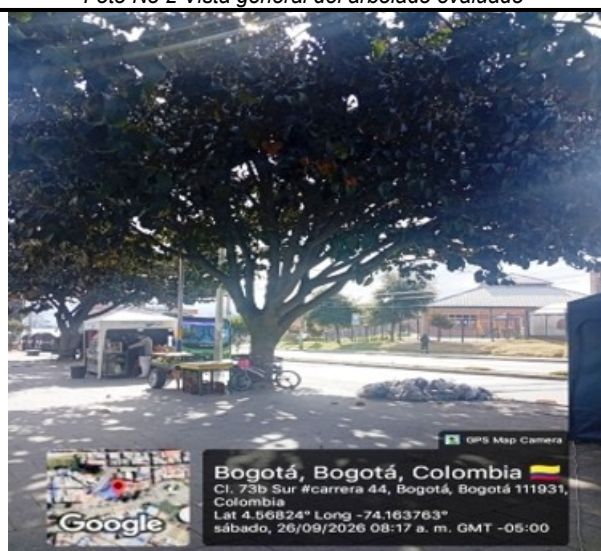
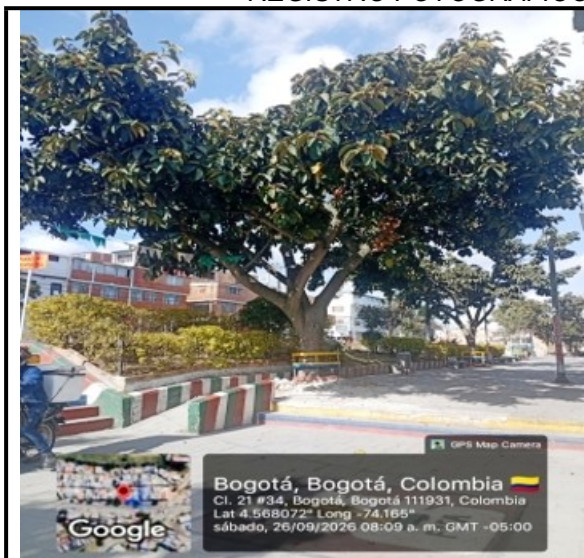
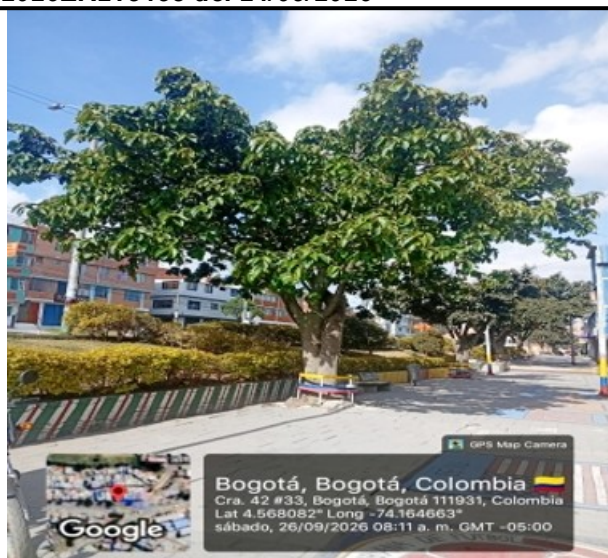
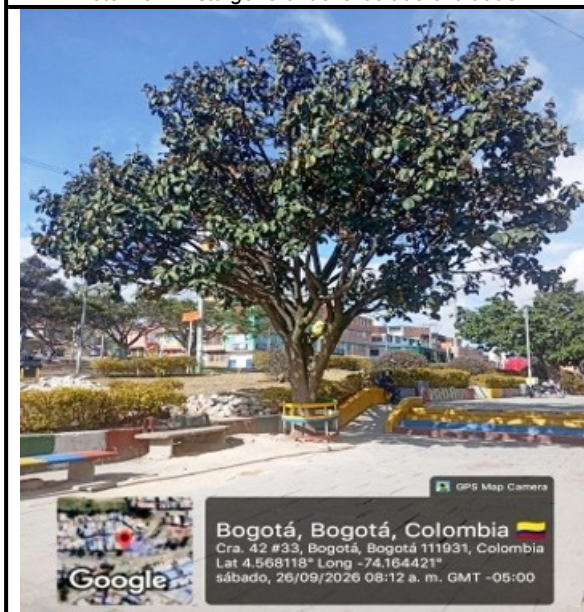
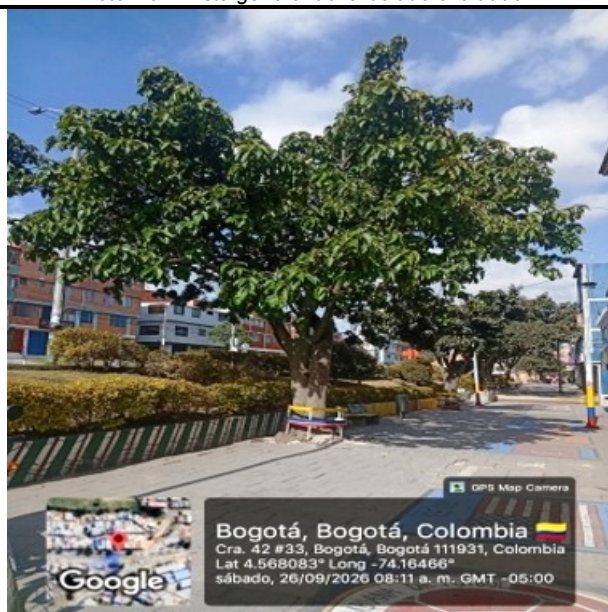
En visita realizada por un profesional forestal adscrito a la Subdirección de Silvicultura, el día 26 de septiembre de 2026, a la Carrera 42 entre Calles 73 sur y 74 A sur, barrio Las Brisas, de la localidad de Ciudad Bolívar, bajo condiciones normales, se observan dieciséis (16) árboles de la especie Caucho Tequendama (*Ficus tequendamae*), los cuales en general presentan buen estado físico y sanitario, copa densa con intervenciones técnicas realizadas por el operador de aseo del sector, algunos presentan ramas extendidas de gran porte. Fuste recto sin evidencia de pérdida de verticalidad, no se aprecia riesgo eléctrico, montículo basal ni ningún otro síntoma que denote riesgo y que requiera de intervención por acta de emergencia.

De los dieciséis (16) árboles evaluados se observó que: tres (3) no presentan afectación sobre el andén no requieren intervención de copa ni de raíz tres (3) presentan raíces descubiertas y afectación del paso peatonal. Cuatro (4) presentan copa densa con ramas sobre dimensionadas que requieren de manejo prioritario. Y por último, seis (6) que presentan raíces descubiertas y ramas sobre dimensionadas.

*Foto No 2 Vista general del arbolado evaluado*

*Foto No 3 Vista general del arbolado evaluado*

*Foto No 4 Vista general del arbolado evaluado*

*Foto No 1 Vista general del arbolado evaluado*

Por lo anteriormente descrito se considera viable generar concepto técnico de manejo donde se faculte al Jardín Botánico "José Celstino Mutis" la intervención radicular de los ejemplares que así lo requieran. Se solicitará a Limpieza Metropolitana S.A. ESP que priorice la poda de manejo y estructura del arbolado del sector, todo de acuerdo con las competencias establecidas en el Decreto Distrital 646 del 2025 Único del Sector Ambiente, Artículo 274 Manejo del arbolado urbano.
