SECRETARÍA DISTRITAL DE AMBIENTE

**Referencia:** respuesta al radicado SDA 2026ER234953 (radicados Personería de Bogotá No. radicado de envío E-2026-0129618 del 24 de septiembre de 2026, Expediente 62309 del 11 de septiembre de 2026).

### 1. Desde el componente de suelo:

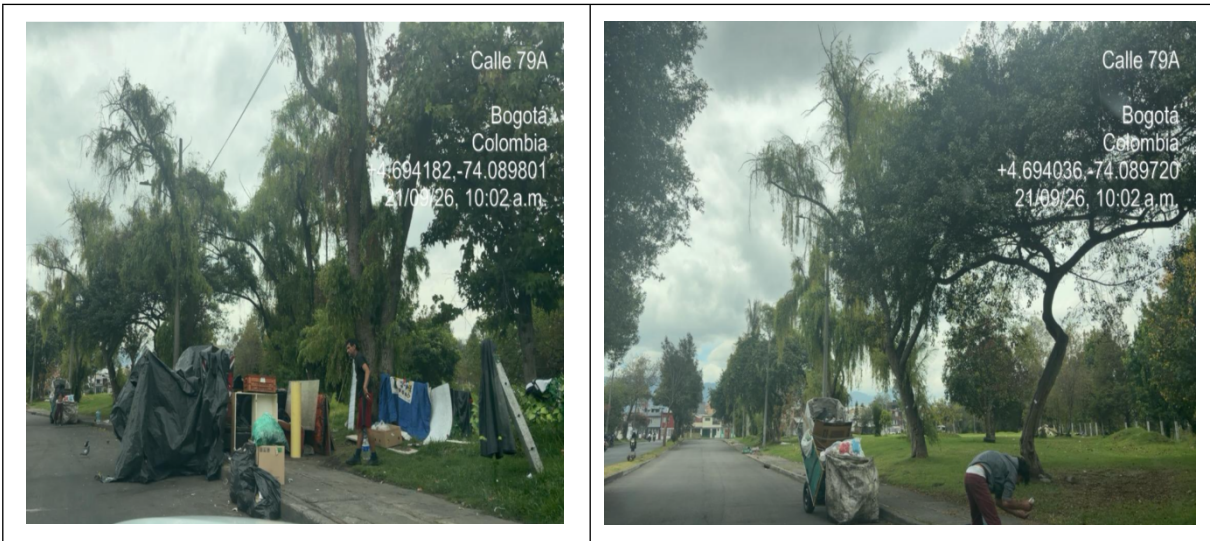
- Persistencia de los residuos de construcción y demolición en ronda hídrica del canal, aproximadamente 11 m<sup>3</sup> en las coordenadas 4.692797 y -74.090175.
- Se evidenció la presencia de tres habitantes de calle en el sector; uno de ellos se encontraba tendiendo ropa y disponiendo sus pertenencias en el área.
- Se evidenció cerramiento instalado, conformado únicamente por postes de madera, sin evidenciarse la presencia del alambre observado en visitas anteriormente realizadas.

**Fotografías No. 1 y 2. Presencia de habitantes de calle en el sector**

Además, se le solicitó a la Secretaría Distrital de Integración Social que, en el marco de sus competencias, adelante las acciones que considere pertinentes frente a la situación de habitantes de calle identificados en el sector y a la Unidad Administrativa Especial de Servicios Públicos, para que en virtud de sus competencias realicen el retiro de los residuos encontrados en ronda hídrica del canal.

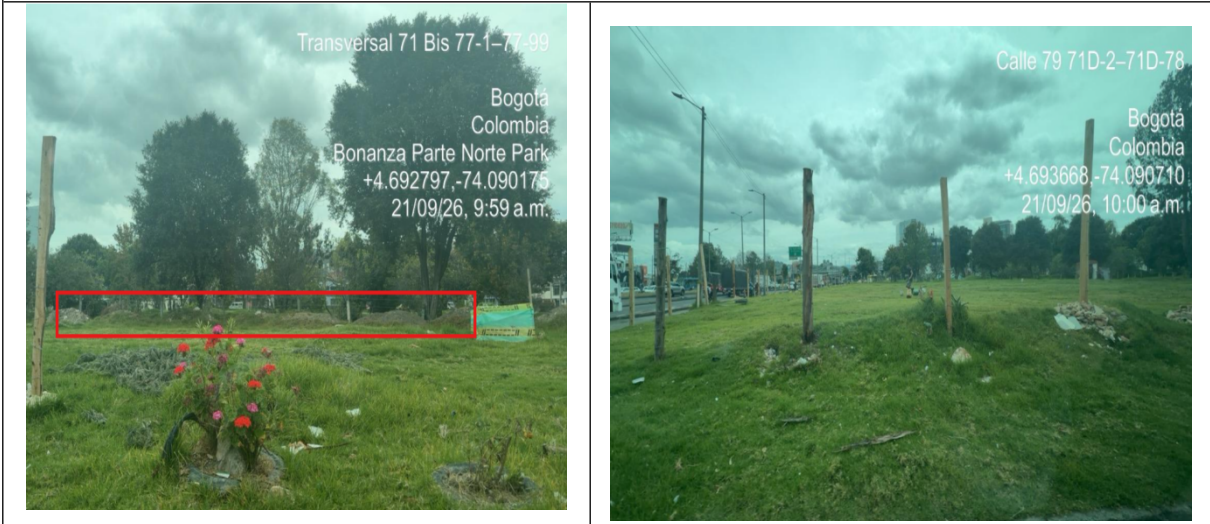
**Fotografía No. 3. Residuos de construcción t demolición -RCD en ronda hídrica del canal**

**Fotografía No. 4 Cerramiento del polígono sin alambre**

Por lo cual, mediante el proceso No 7146229 se solicitó a la Alcaldía Local de Engativá adelantar las actuaciones de inspección, vigilancia y control a que haya lugar, orientadas a prevenir y corregir las afectaciones identificadas, de conformidad con lo establecido en la Ley 1801 de 2016 — Código Nacional de Seguridad y Convivencia Ciudadana.

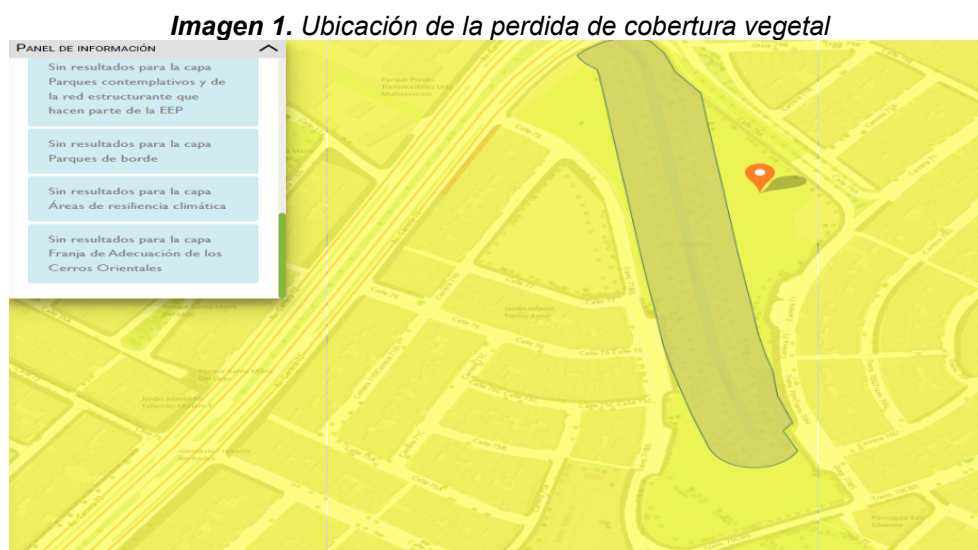
*Fuente: Secretaría Distrital de Ambiente, 2026*

Por otro lado, según lo informado por la peticionaria sobre el parque de la red estructurante CÓDIGO IDRD 10- 187, una vez verificado en el visor geográfico de la entidad, se evidenció que el área objeto de análisis no se encuentra afectada por un Parque Contemplativo de la Red Estructurante de la Estructura Ecológica Principal (EEP), tal como se observa a continuación:

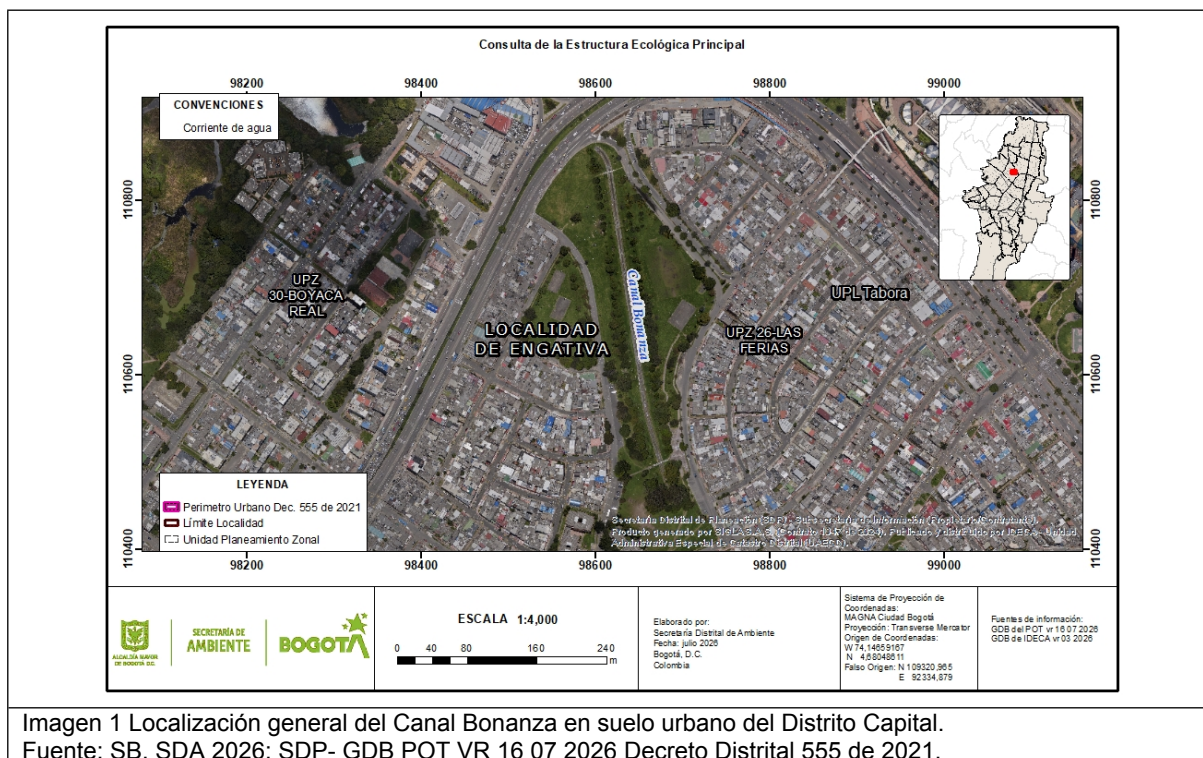
El Canal Bonanza se localiza en el área urbana de Bogotá D.C., y la autoridad ambiental competente es la Secretaría Distrital de Ambiente, según lo establecido en el Plan de Ordenamiento Territorial POT, Decreto Distrital 555 del 29 de diciembre de 2021, «Por el cual se adopta la revisión general del Plan de Ordenamiento Territorial de Bogotá».

**Tabla 1** Localización del lote objeto de solicitud

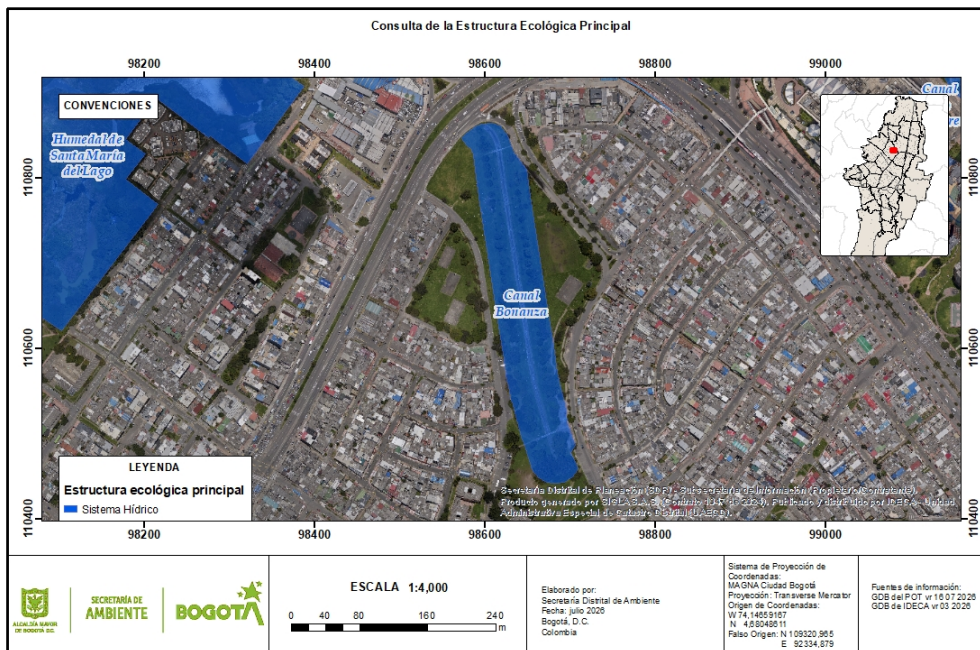
Una vez consultada la cartografía ambiental oficial disponible, se identificó que el Canal Bonanza hace parte de la Estructura Ecológica Principal – EEP, dentro del componente de Áreas de especial importancia ecosistémica, categoría Sistema Hídrico.

De acuerdo con la clasificación cartográfica vigente, el elemento se identifica como Canal Bonanza, asociado a canales y sus rondas, de conformidad con el acto administrativo aplicable a la actualización cartográfica del Sistema Hídrico, lo anterior se puede detallar en la Imagen 2, adicionalmente en la Tabla 2.

Imagen 2 Cruce del Canal Bonanza con la Estructura Ecológica Principal con respecto al sistema hídrico.  
 Fuente: SB, SDA 2026; GDB IDECA VR 03 2026, GDB POT VR 16 07 2026 Decreto Distrital 555 de 2021.

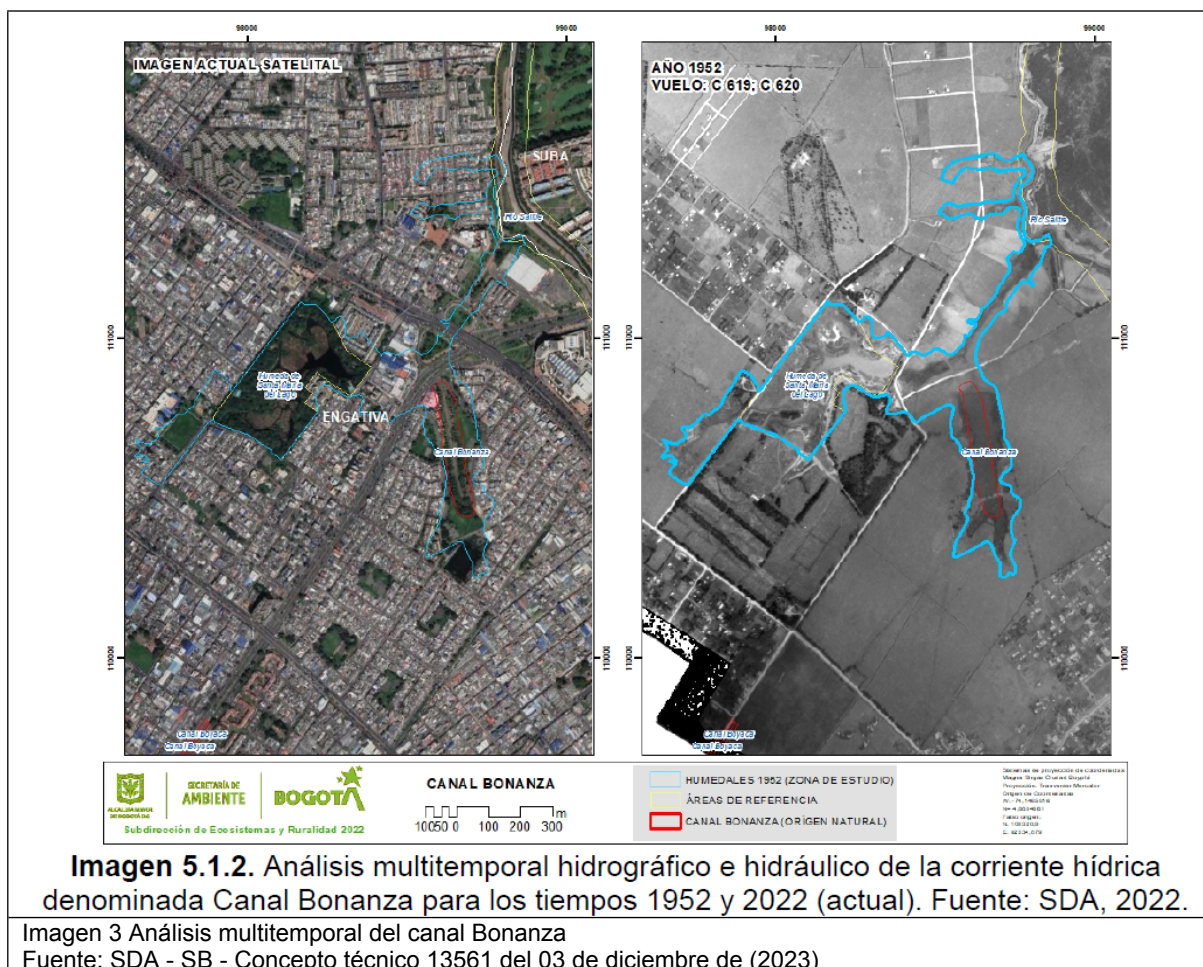
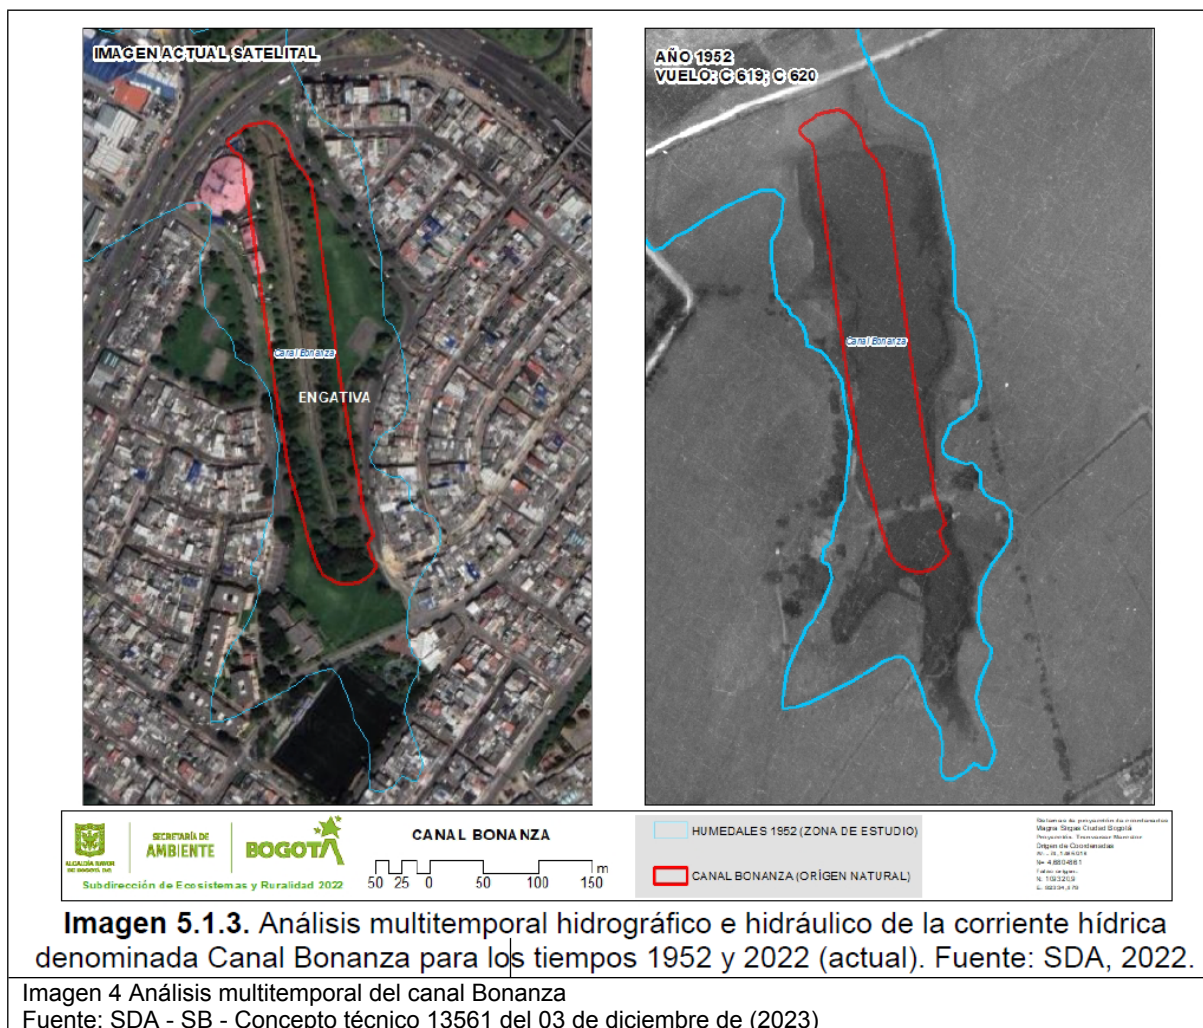
**«Tiempo año 1952:** Se determinó que para el año 1952 el hoy llamado Canal bonanza correspondía a un segmento de las áreas naturales de humedal existentes asociadas a la llanura de inundación del río Juan Amarillo o Salitre. Se observa como este sistema de humedal comprendía áreas donde actualmente se encuentra la Reserva Distrital de Humedal -RDH Santa María del Lago, la avenida Boyacá, el Centro Comercial Titán Plaza, el Barrio Minuto de Dios y parte de áreas urbanizadas y verdes del Barrio Bonanza. Para la época claramente se aprecia el espejo de agua del humedal y sus áreas de inundación y suelos anegados, rodeados fuera de su límite por coberturas de pastos limpios.

**Tiempo año 2022 (actual):** Actualmente, el llamado Canal Bonanza corresponde a una corriente hídrica de origen natural que fue adecuada hidráulicamente y reducida al segmento y área hoy existente, el cual consta de un cauce reconformado y márgenes de vegetación mixta con especies nativas, naturalizadas, cultivadas y exóticas plantadas en los bordes.»

El análisis histórico del territorio se desarrolló mediante un análisis multitemporal, cuyos resultados se muestran en las imágenes 3 y 4 del presente documento (Imágenes 5.1.2. y 5.1.3.). Con base en este ejercicio, fue posible establecer los cambios observados para los años 1952 y 2022 (ver Imágenes 5.1.2. y 5.1.3.).

Con base en lo anterior, el ajuste cartográfico consistió en modificar el atributo del elemento hídrico, pasando de una clasificación de canal artificial a **canal de agua natural canalizada**, en reconocimiento de su origen natural dentro del sistema hídrico histórico del sector y su posterior intervención mediante canalización. Este ajuste fue evaluado en el marco de las precisiones cartográficas del sistema hídrico previstas en el Plan de Ordenamiento Territorial – Decreto Distrital 555 de 2021, y fue oficializado mediante la Resolución 1024 del 25 de junio de 2025, expedida por la Secretaría Distrital de Planeación.

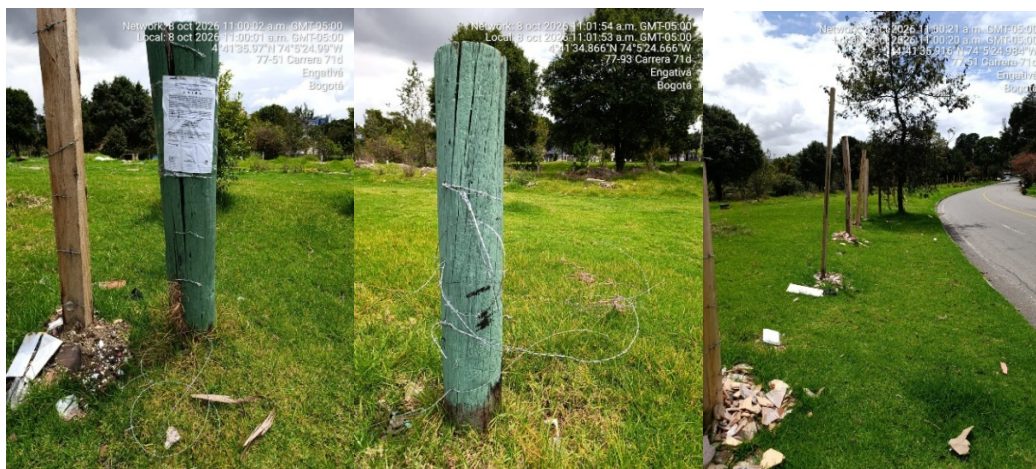
*Durante la visita, no se observó fauna silvestre herida o muerta en el sector. Se evidenció que gran parte del alambre de púas ha sido cortado y retirado del área; sin embargo, aún quedan postes y restos de alambre dispersos, que continúan representando un riesgo inminente tanto para la fauna silvestre como para los animales domésticos y las personas que transitan el lugar.*

**Fotos 1 a 3.** Evidencia fotográfica de la visita realizada en el Parque/canal Bonanza, el 08.10.26.

No obstante, se reconoce que hay postes y restos de alambre de púas dispersos que representan un riesgo inminente tanto para la fauna silvestre como para los animales domésticos y las personas que transitan el lugar, por cuanto se informa que, en atención a otro reporte ciudadano relacionado con la misma situación, se hizo traslado del caso a la **Alcaldía Local de Engativá**, para que implemente como medida correctiva y de mitigación el retiro urgente de dichos elementos en el área.

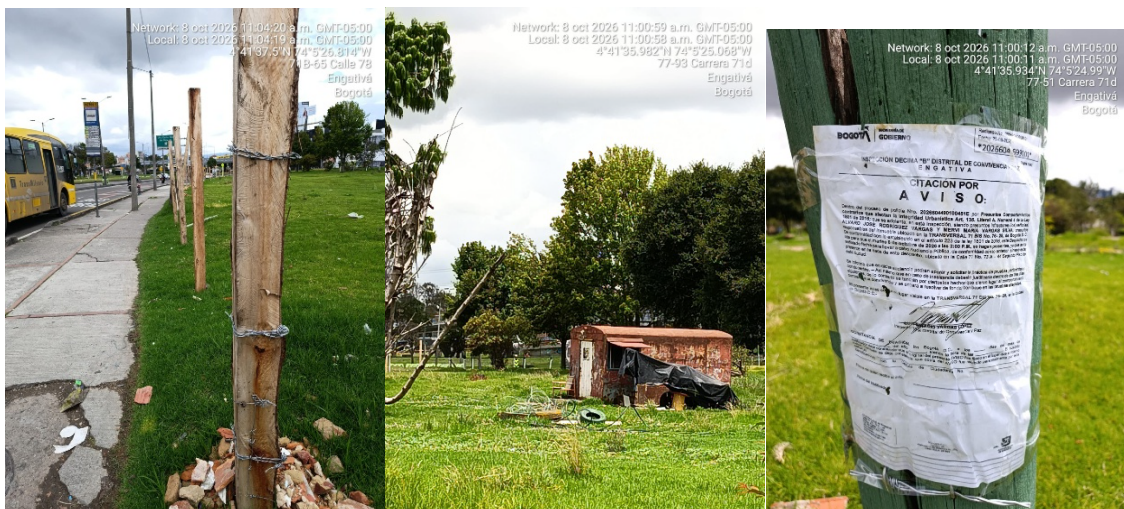
**Fotos 4 a 6.** Evidencia fotográfica de la visita realizada en el Parque/canal Bonanza, el 08.10.26.
