SECRETARÍA DISTRITAL DE AMBIENTE

Referencia: Respuesta al radicado **SDA 2026ER224839** del 02 de octubre de 2026

Un ingeniero forestal adscrito a la Subdirección de Silvicultura de la Secretaría Distrital de Ambiente realizó visita técnica el día 16 de octubre de 2026 en la Calle 42 Sur Bis con Carrera 51D Bis, barrio Muzú, localidad de Puente Aranda, en espacio público, con el fin de verificar las condiciones actuales del arbolado reportado.

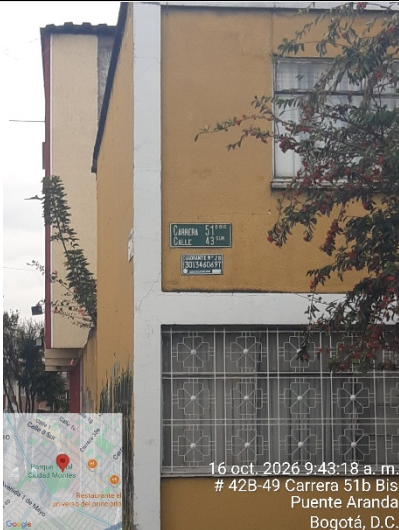
| <p style="text-align: center;"><b>Fotografía 1: Dirección de visita</b></p> | <p style="text-align: center;"><b>Fotografía 2: Individuo de falso pimienta objeto de solicitud</b></p> |

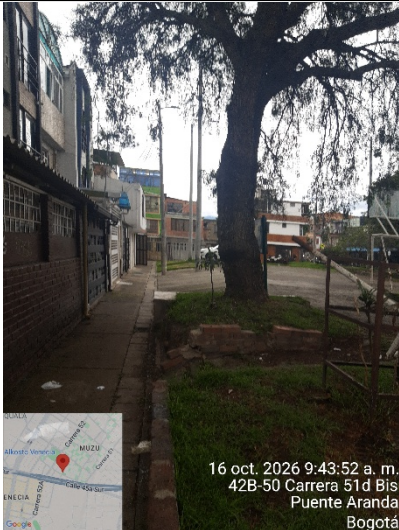
Durante la diligencia se evidenciaron un (1) individuo arbóreo de la especie falso pimiento (*Schinus molle*), emplazado en las coordenadas -74.13335502147673, 4.594906354944079, y un (1) individuo arbóreo de la especie holly liso (*Cotoneaster multiflorus*), emplazado en las coordenadas -74.13352400064468, 4.594886303030745. Ambos individuos no cuentan con código SIGAU.

Teniendo en cuenta lo anterior, esta Secretaría solicitará al Jardín Botánico de Bogotá José Celestino Mutis la inclusión de los dos individuos en el Sistema de Información para la Gestión del Arbolado Urbano – SIGAU, con la asignación del código correspondiente, y con ello su incorporación dentro del plan de podas del sector.

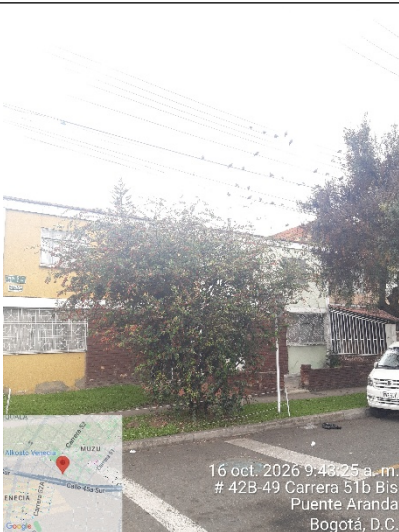
| <p style="text-align: center;"><b>Fotografía 3: Individuo de Holly liso sin Código SIGAU</b></p> | <p style="text-align: center;"><b>Fotografía 4: Individuo emplazado cerca en la zona</b></p> |

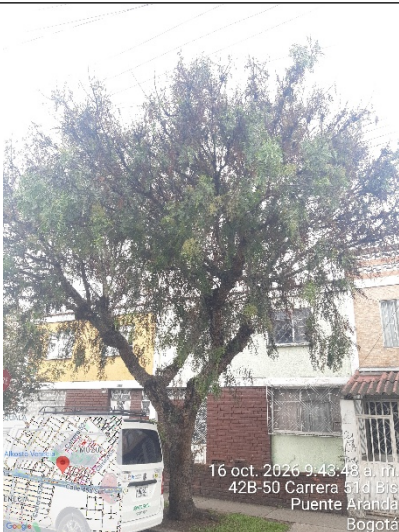
Con respecto a los demás individuos emplazados en el sector, se evidenció que presentan buenas condiciones físicas, sanitarias y mecánicas. Se observaron copas con adecuada arquitectura y estructura estable, sin presencia de ramas pendulares, fracturadas o con riesgo inminente de caída que ameriten una intervención silvicultural de carácter inmediato. Así mismo, no se identificaron afectaciones estructurales relevantes ni condiciones fitosanitarias adversas que comprometan la estabilidad de los individuos evaluados. Aunque algunos individuos presentan contacto con redes telemáticas, esta situación no configura una situación de riesgo.

Se considera pertinente que los individuos continúen dentro del ciclo de podas que se ejecutarán conforme al cronograma establecido por el operador de aseo Limpieza Metropolitana S.A. E.S.P. – LIME, dentro de su programación operativa para la ejecución de

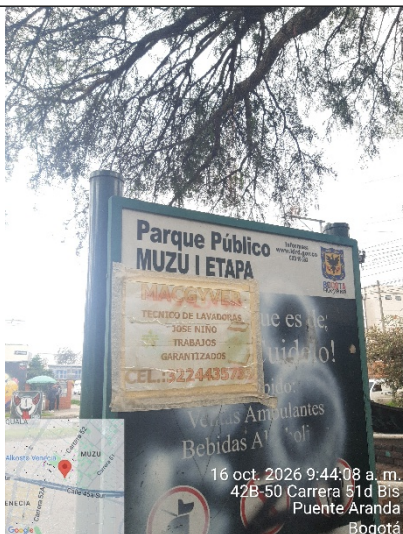
Fotografía 5: Lugar de visita

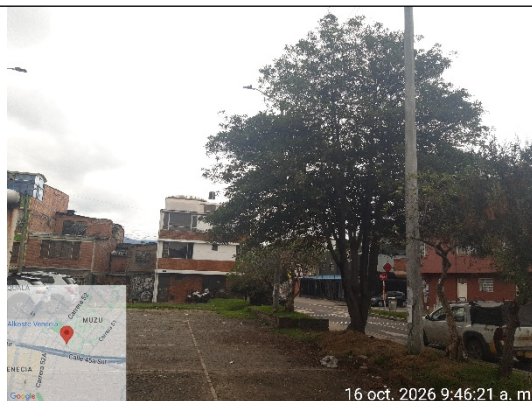
Fotografía 6: Vista de individuos emplazado en zonas cercanas

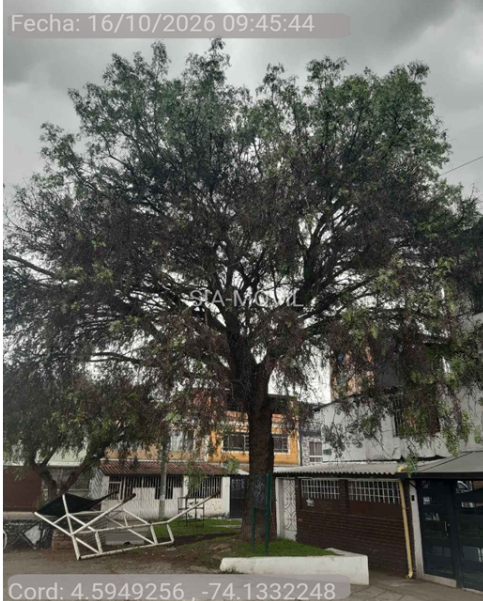
Fotografía 7: Vista general individuo de falso pimiento
