SECRETARIA DISTRITAL DE AMBIENTE Folios: 4 Anexos: 0
Proc. # 7152590 Radicado # 2026EE260967 Fecha: 2026-11-09
Tercero: ATM006643 - ANONIMO
Dep.: DIRECCIÓN DE CONTROL AMBIENTAL
Tipo Doc.: Oficio de salida Clase Doc.: Salida

Referencia Respuesta parcial al Radicado SDA No. 2026ER241033 del 2026-10-20

En materia de Manejo de Residuos de Construcción y Demolición [2]

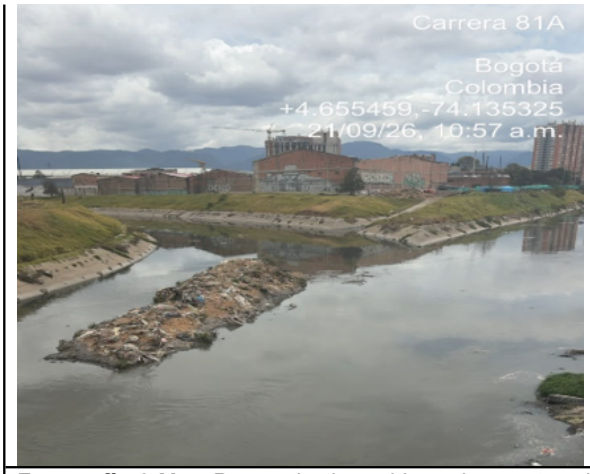
Se informa que una profesional de la Subdirección ha realizado visitas de seguimiento y control a esta zona los días 21 de septiembre y 6 de noviembre del 2026. Durante el recorrido se constató la disposición inadecuada de residuos sólidos mixtos y de construcción y demolición (RCD), tanto en el lecho como en la zona de manejo y preservación ambiental del Canal San Francisco y el Río Fucha o San Cristóbal, situación que incide en la alteración de la dinámica hídrica y en la generación de impactos ambientales por vectores y olores ofensivos, tal como se evidencia en el siguiente registro fotográfico:

Fotografía 1. Presencia de residuos en el lecho del río Fucha y del canal San Francisco, correspondientes a residuos de construcción y demolición (RCD), así como residuos sólidos mixtos.	**Fotografía 2**. Tramo sin afectación

Así las cosas, mediante el proceso SDA No. 7114023, con fundamento en lo observado durante las visitas técnicas, esta Subdirección efectúa el traslado por competencia de la situación identificada a la Empresa de Acueducto y Alcantarillado de Bogotá (EAAB - ESP), de conformidad con el artículo 21 de la Ley 1755 de 2015. Lo anterior, teniendo en cuenta lo previsto en el artículo 64 del Decreto Distrital 555 de 2021 "*Por el cual se adopta la revisión general del Plan de Ordenamiento Territorial de Bogotá D.C.*", con el fin de que, en el marco de sus responsabilidades sobre la operación, mantenimiento, se efectué el retiro de los residuos identificados en el río Fucha o San Cristóbal y el canal San Francisco.
