SECRETARIA DISTRITAL DE AMBIENTE Folios: 4 Anexos: 0
Proc. # 7153930 Radicado # 2026EE263797 Fecha: 2026-11-11
Tercero: ATM006643 - ANONIMO
Dep.: SUBDIRECCION DEL RECURSO HIDRICO
Tipo Doc.: Oficio de salida Clase Doc.: Salida

Referencia: Respuesta al radicado 2026ER242293 del 21/10/2026

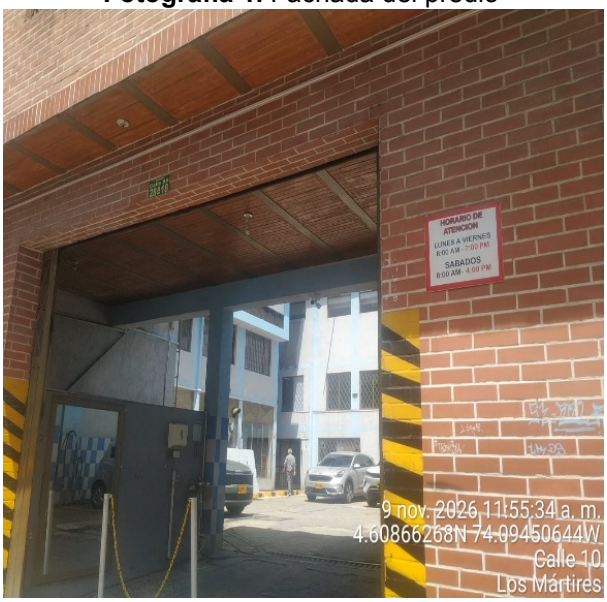
Fotografía 1. Fachada del predio

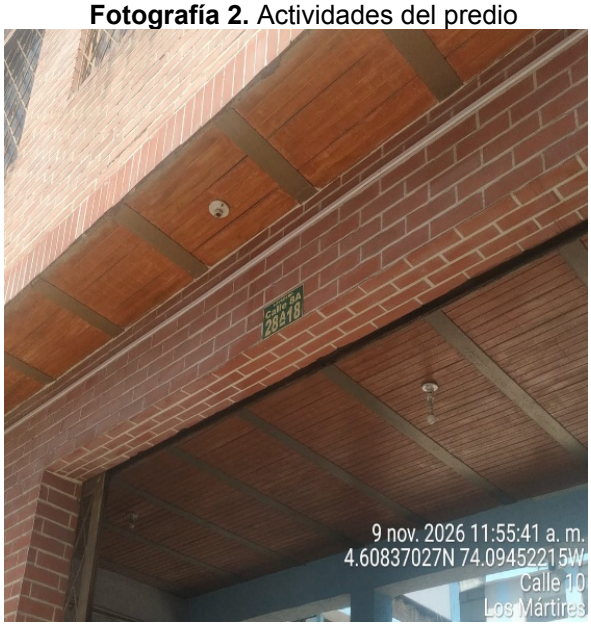
Fotografía 2. Actividades del predio

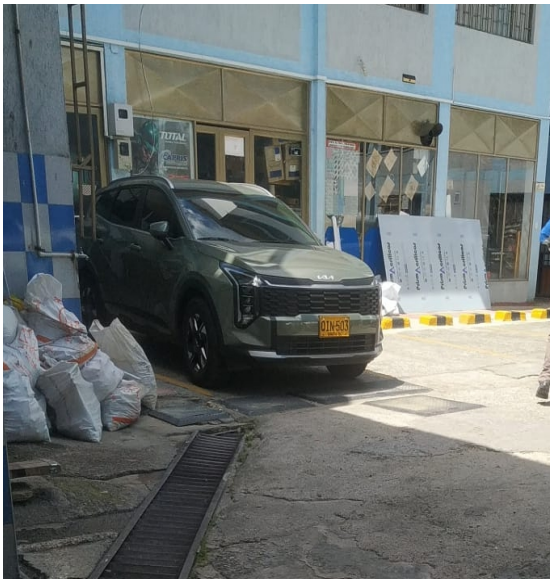
En el parqueadero se evidencia un área de autolavado que se encuentra deshabilitada, al igual que la trampa de grasa y tanque sedimentador (ver Fotografías 5 y 6). El usuario informa que desde hace 6 años no funciona el autolavado.

Fotografía 6. Rejillas, trampa de grasa y sedimentador

Teniendo en cuenta lo anterior, se emitió requerimiento mediante el **Comunicado SDA** No. **7175226** con el fin de solicitar formalmente al propietario del predio el cumplimiento de las obligaciones ambientales.
