AUTO N. 01482
“POR EL CUAL SE ORDENA EL INICIO DE UN PROCESO SANCIONATORIO
AMBIENTAL Y SE TOMAN OTRAS DETERMINACIONES”

LA DIRECCION DE CONTROL AMBIENTAL DE LA SECRETARIA DISTRITAL
DE AMBIENTE

Que mediante los **Radicados Nos. 2019ER46006 de 25 de febrero de 2019, 2019ER55984 del 08 de marzo de 2019, 2019ER 80228 del 09 de abril de 2019, 2019ER95928 del 02 de mayo de 2019, 2019 ER114026 del 24 de mayo de 2019, 2019ER195861 del 27 de agosto de 2019, 2019ER262231 del 08 de noviembre de 2019 y 2020ER65640 del 31 de marzo de 2020**, por parte de la **ORGANIZACIÓN TERPEL S.A.**, identificada con el NIT. 830095213-0, da respuesta al **Requerimiento No. 2018EE311795 del 28 de diciembre de 2018**, en virtud de visita técnica del **19 de noviembre de 2018** por parte de la Subdirección del Recurso Hídrico y del Suelo de la SDA, en la **ESTACIÓN DE SERVICIO TERPEL BETANIA**, dentro del expediente **SDA-05-2008-223**.

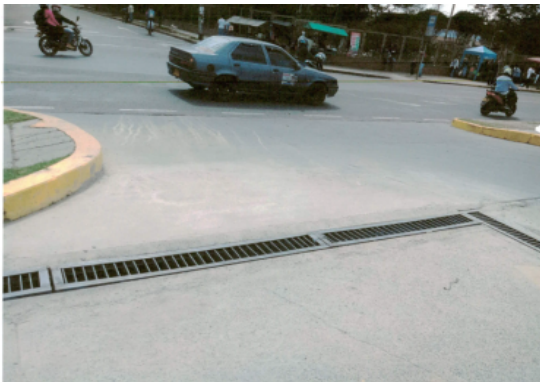
Radicado 2019ER46006 del 25/02/2019
Información Remitida
El establecimiento EDS TERPEL BETANIA remite respuesta al oficio 2018EE311795 del 28/12/2018
Observaciones
<p>El documento remitido por el representante legal de la Organización Terpel, manifiesta:</p> <ul style="list-style-type: none"> - En respuesta a los requerimientos No. 1, 6 y 8 del oficio 2018EE311795 del 28/12/2018, la sociedad relaciona que con el fin de garantizar una rápida recolección y drenaje de sustancias de interés sanitario, se construyó una rejilla perimetral al costado de la calle 53 sur rodeando la zona de tanques de almacenamiento y con conexión hacia el sistema de tratamiento; adjunta el registro fotográfico. <div style="text-align: center;">

</div> <p>Pronunciamiento Secretaría Distrital de Ambiente: Acorde con la información relacionada por establecimiento EDS TERPEL BETANIA se considera que da respuesta a los requerimientos 1, 6 y 8 del oficio 2018EE311795 del 28/12/2018.</p> <ul style="list-style-type: none"> - En respuesta al requerimiento No. 2 del oficio 2018EE311795 del 28/12/2018, la sociedad relaciona que la EDS fue construida en el año 2002, por lo cual en el archivo existente solo cuenta con pruebas hidrostáticas iniciales de tres (3)

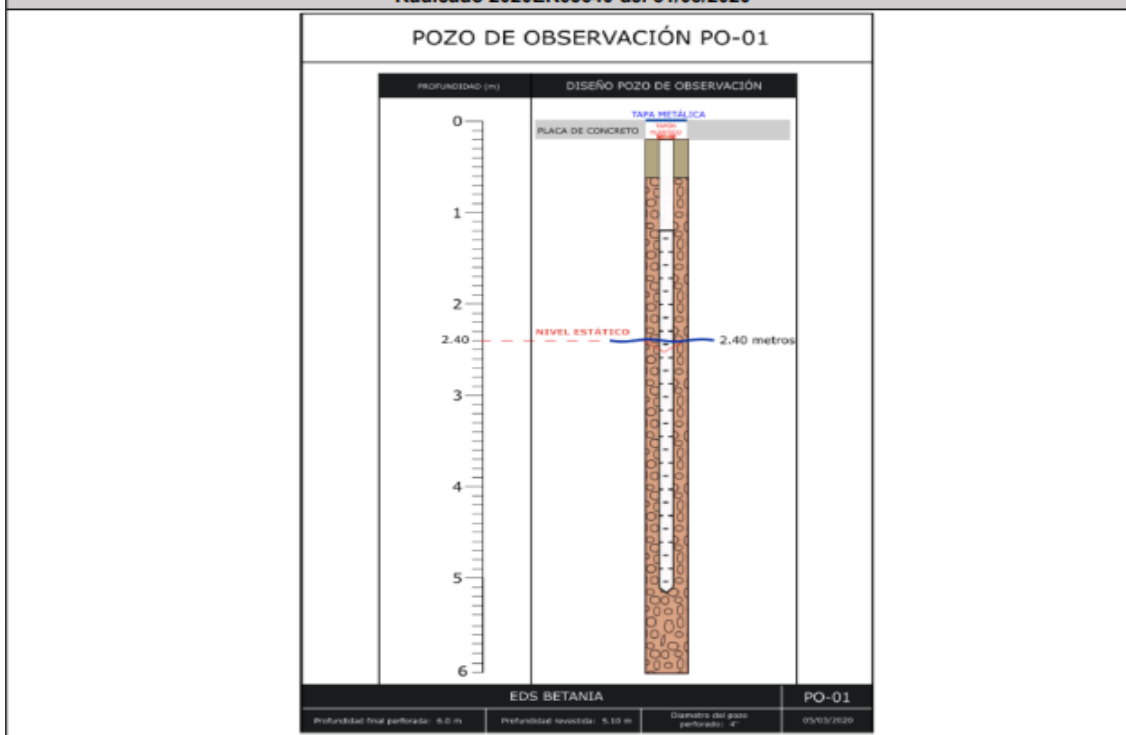
Radicado 2020ER65640 del 31/03/2020

Remite el informe de construcción de tres nuevos pozos de observación los cuales según lo relacionado por el consultor, estos se ubican en el área de la fosa de tanques; indica que para la perforación se utilizó un taladro Failing F10 con barreno helicoidal, a una profundidad de 6.0 metros y una profundidad de revestimiento de 5.10 metros, para cada pozo se utilizó tubería en PVC con 4 metros de filtro en el fondo y un metro de tubería ciega hasta la superficie, dicha tubería de un diámetro de 4 pulgadas, se realizó relleno en gravilla hasta 50 cm de la superficie, relleno de 40 cm con bentonita y 20 cm de concreto.

POZO	Nivel de agua (m)	Profundidad alcanzada durante la profundización (m)	Profundidad entubada después de la profundización (m)
PO-01	2.40	6.0	5.10
PO-02	2.40		5.10
PO-03	2.40		5.10

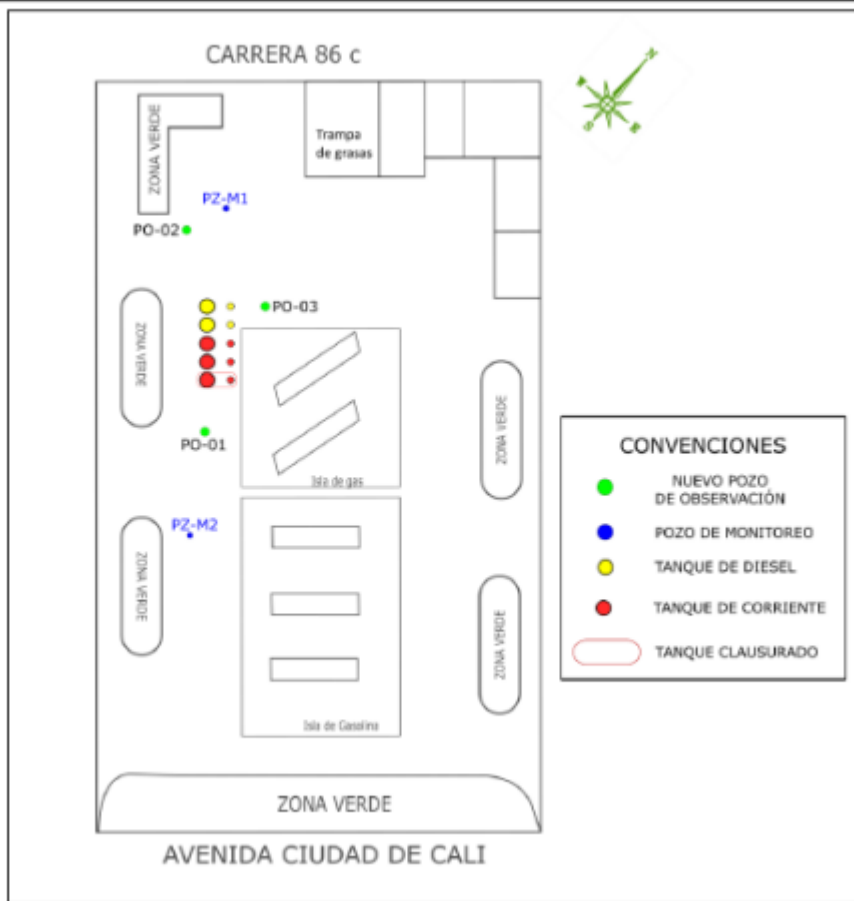
Radicado 2020ER65640 del 31/03/2020

Conforme a lo relacionado en la identificación de los pozos se tiene en cuenta la equivalencia con la identificación realizada en la visita del 29/03/2022
