**Auto No. 01975**

**“POR MEDIO DEL CUAL SE ADOPTA UN PLAN DE DESMANTELAMIENTO Y SE TOMAN OTRAS DETERMINACIONES”**

**LA SUBDIRECCIÓN DEL RECURSO HIDRICO Y DEL SUELO DE LA SECRETARÍA DISTRITAL DE AMBIENTE**

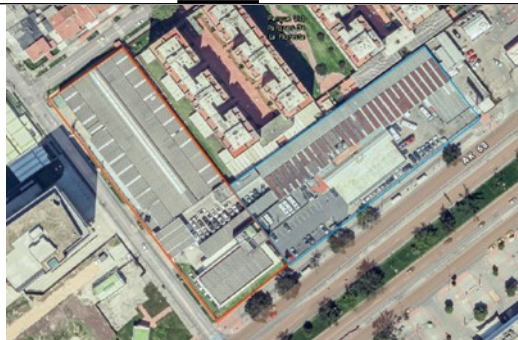
**Imagen 7. Fotografía aérea tomada en 2020**

Como se puede observar en las diferentes fotografías aéreas, no es posible identificar cambios significativos dentro de los predios de interés, ya que desde el año 1998 se evidencian en gran parte del lugar estructuras cubiertas (techadas); salvo unas áreas a cielo abierto donde se logran observar algunos vehículos (zonas que, al parecer, eran utilizadas como parqueaderos). Dichas estructuras y espacios descubiertos se mantienen aún de acuerdo con lo identificado en visita técnica del día 15/11/2023; evidenciando que los predios se encuentran actualmente desocupados, es decir, no se desarrolla ningún tipo de actividad productiva.

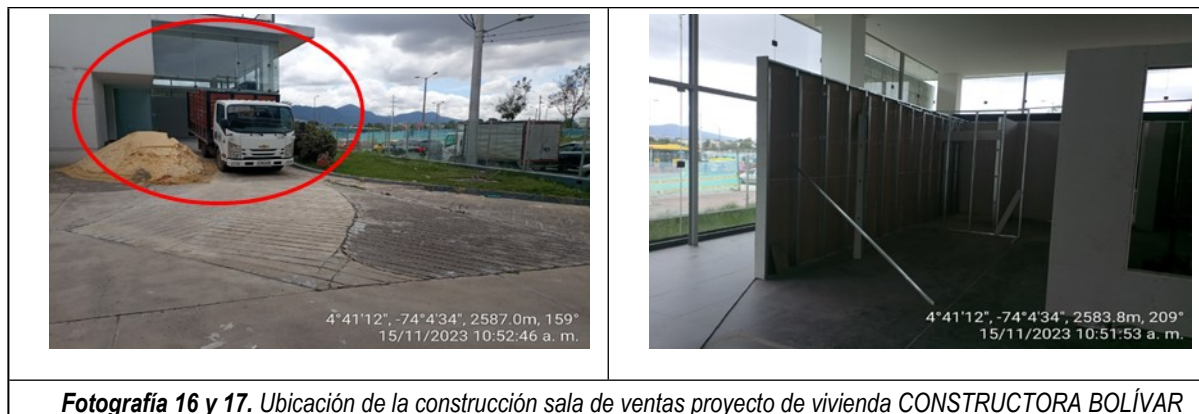
Por último, en este predio se adelanta la construcción de la sala de ventas para el proyecto de vivienda que se pretende desarrollar en el sitio, el cual estará a cargo de CONSTRUCTORA BOLÍVAR, ubicado en el costado sur occidental.

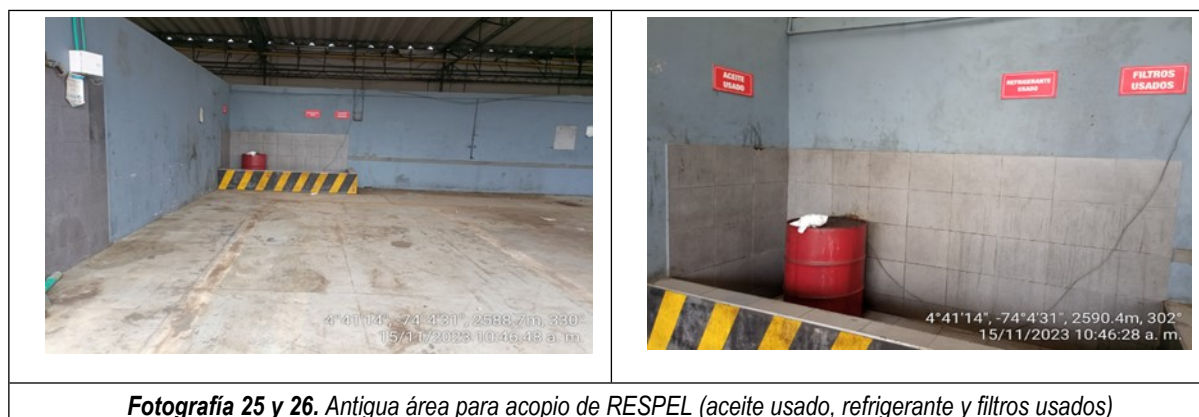
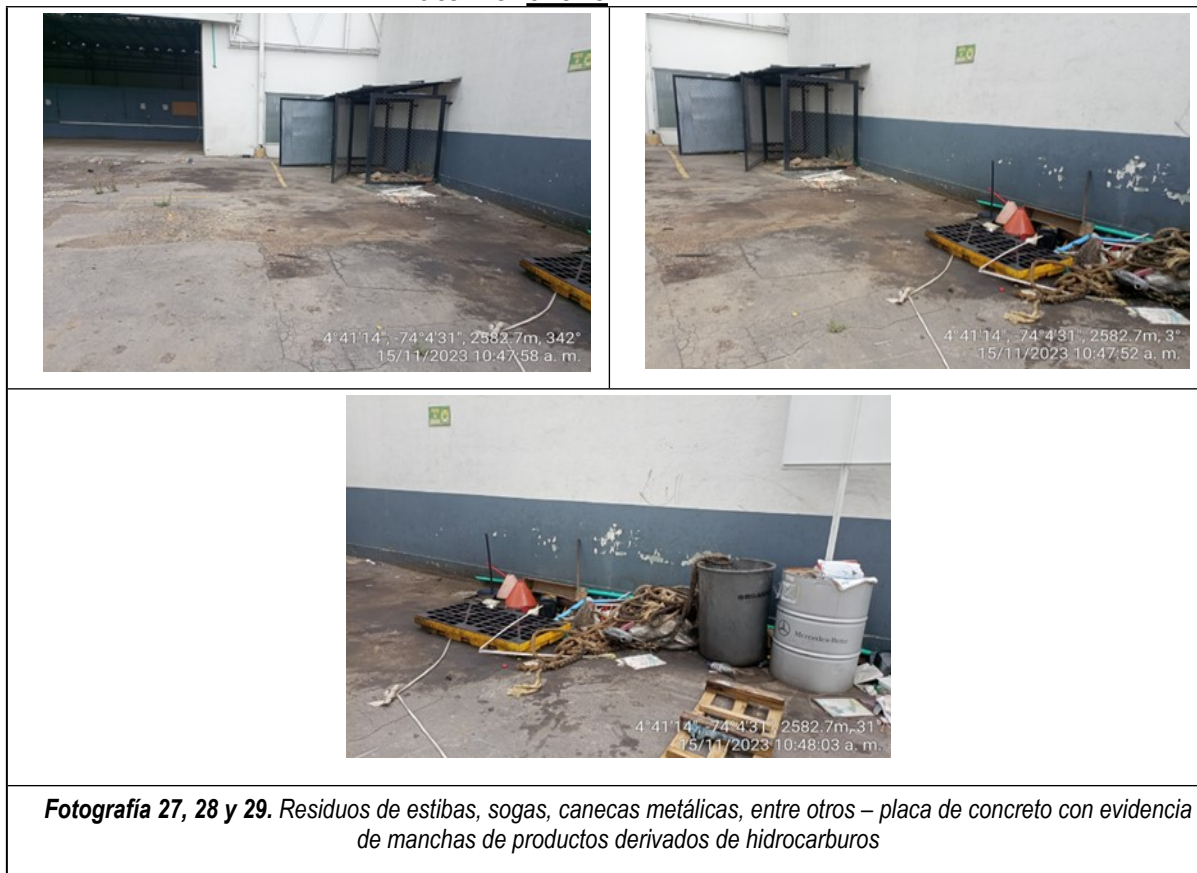
Adicionalmente, durante el recorrido se observa una zona en la cual se encuentran residuos de canecas metálicas, sogas, estibas de madera entre otros, ubicados sobre placa de concreto con impregnación de sustancias derivadas de hidrocarburos; en dicho lugar, según informan; ubicaban los residuos para entregarlos a los diferentes gestores y posiblemente que los allí identificados (en visita técnica) no fueron retirados por parte de AUTOMOTORES LA FLORESTA, en el momento de efectuar el traslado de sus instalaciones, en el mes de agosto de 2023 (informan que sólo queda por realizar demolición y desmantelamiento de estructuras).
