**AUTO No. 02328**

**“POR EL CUAL SE ARCHIVA UN EXPEDIENTE Y SE TOMAN OTRAS DETERMINACIONES”**

**LA SUBDIRECCIÓN DEL RECURSO HÍDRICO Y DEL SUELO DE LA SECRETARÍA DISTRITAL DE AMBIENTE**

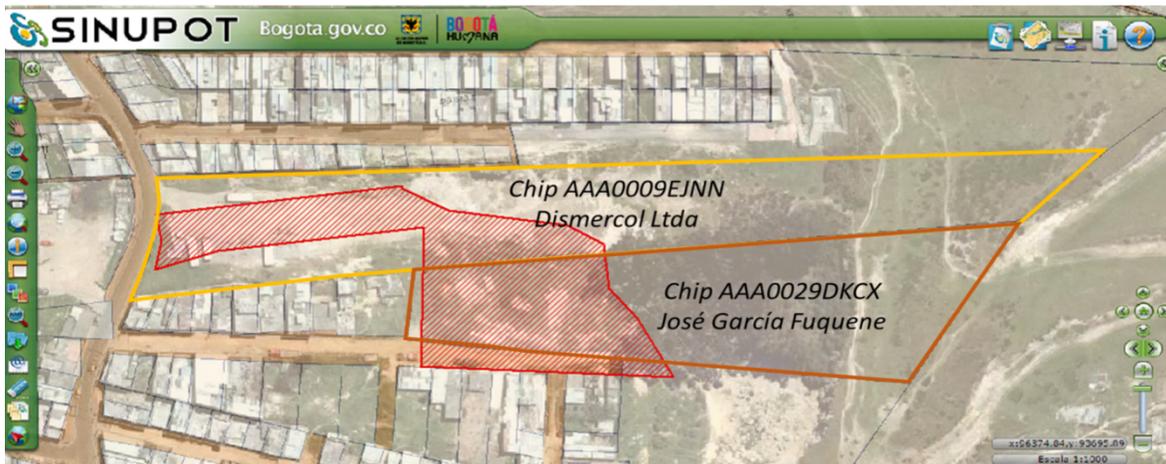
**Imagen No.1.** Ubicación de los predios con Chips AAA0029DKCX y AAA0009EJNN, donde se localizan las afectaciones por la antigua actividad extractiva de arcilla del Chircal José García (polígono rojo achurado).

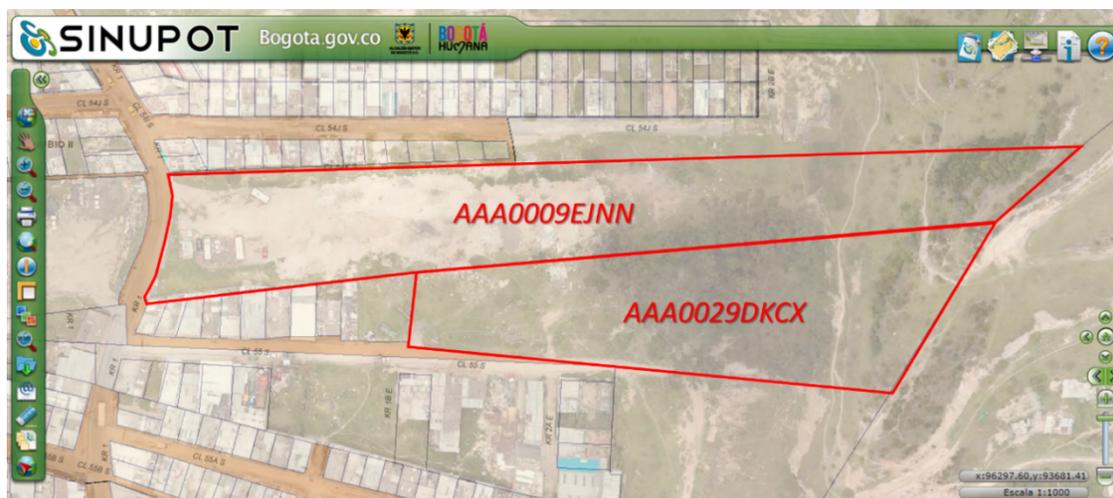
**Figura 1.** Localización de los predios identificados con Chips Catastrales AAA0029DKCX y AAA0009EJNN afectados ambientalmente por el antiguo Chircal José García.  
Modificado de Sinupot, 2015.
