<b>EVALUACIÓN, CONTROL Y SEGUIMIENTO</b>	
	<b>PUBLICACIÓN AVISO DE NOTIFICACIÓN</b>	
	Código: PM04-PR49-M4	Versión: 12

Que se ha proferido el **AUTO No. 06428**, dada en Bogotá, D.C., a los 03 días del mes de octubre del año 2022.

Cuyo encabezamiento y parte resolutive dice **“POR MEDIO DEL CUAL SE HACE UN REQUERIMIENTO Y SE TOMAN OTRAS DETERMINACIONES”**

**Figura 3.** Ubicación de pozos de SERVICENTRO ESO CORABASTOS CRA 86  
**Fuente:** Plano suministrado durante la visita técnica del 09/06/2022

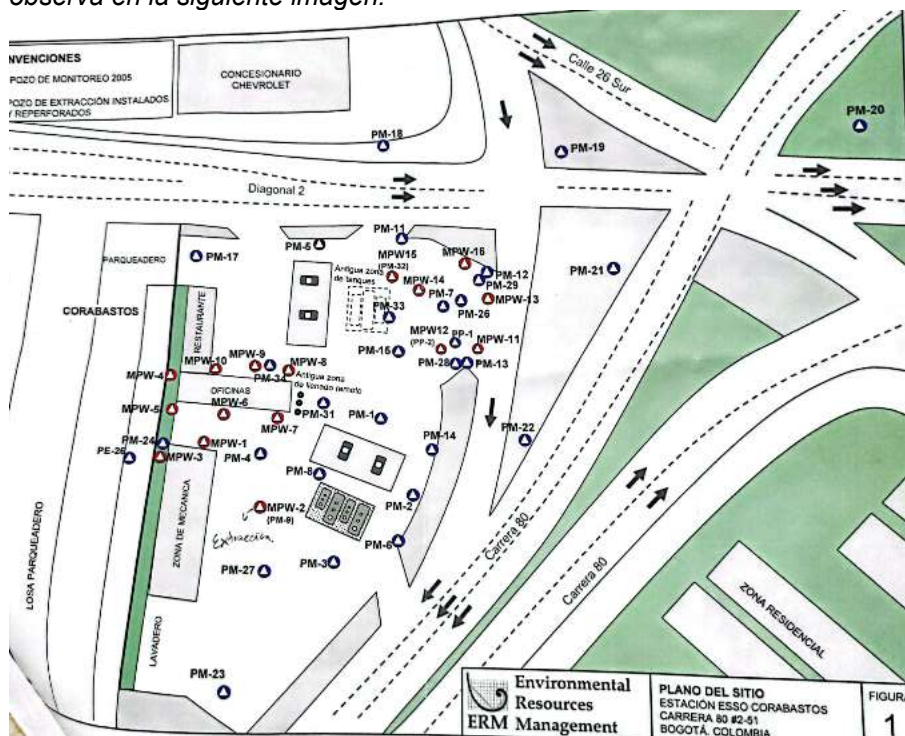
Se evidenció un total de treinta y uno (31) pozos. Los pozos PM-2, PM-3, PM-6, PM-8, PM-27, PM-9 (pozo de extracción MPW-2) de los cuales se encuentran alrededor del área de almacenamiento, tal y como se observa en la siguiente imagen:

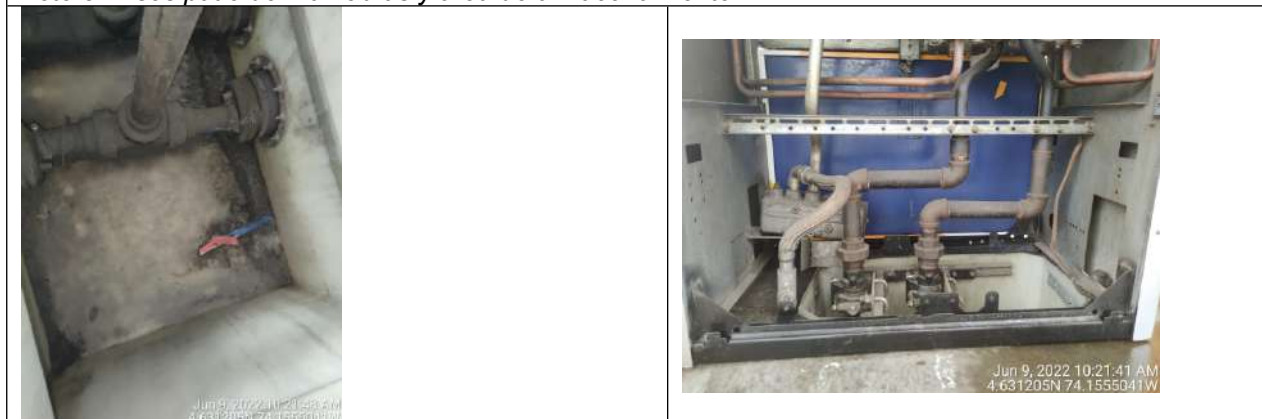
**Foto 4. Caja contenedora dispensador uno**

Con respecto a las cajas contenedoras de los dispensadores y los spill-container, no se evidenció agua hidrocarburada ni deterioro aparente (Ver Fotos 4 a 20). Sin embargo, las cajas contenedoras de las bombas de gasolina corriente y ACPM se encontró agua hidrocarburada y las estas mismas bombas se encontraban con indicios de corrosión (Ver Fotos 15 a 19)

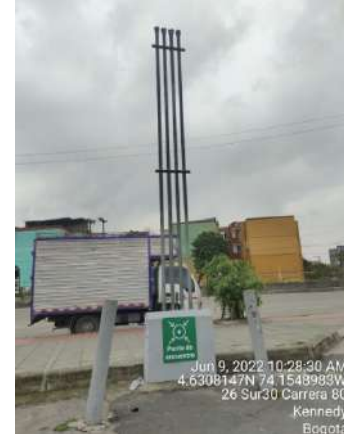
*Foto 12. Foto de los tubos de desfogues*

Por otra parte, acorde con lo verificado en la visita se encuentra que los desfogues cumplen con la “GUIA DE MANEJO AMBIENTAL PARA ESTACIONES DE SERVICIO DE COMBUSTIBLE” (Foto 12). Durante la visita se evidenció que la EDS cuenta con parada de emergencia (Ver foto 21).

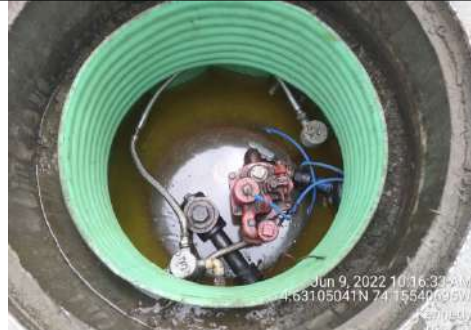
<p>Jun 9, 2022 10:16:33 AM 4.63105041N 74.1554095W Kennedy Bogotá</p>
<p><i>Foto 16. Spill-container de tanque gasolina</i></p>	<p><i>Foto 17. Bomba sumergible del ACPM</i></p>

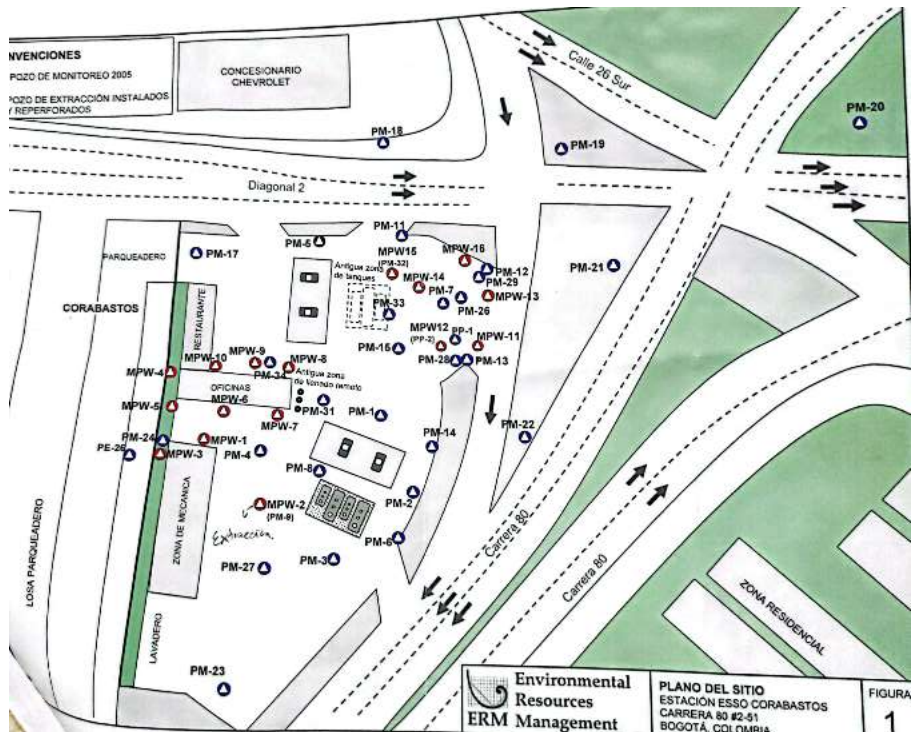
Figura 3. Ubicación de pozos de SERVICENTRO ESSO CORABASTOS CRA 86

Se evidenció un total de treinta y uno (31) pozos. Los pozos PM-2, PM-3, PM-6, PM-8, PM-27, PM-9 (pozo de extracción MPW-2) de los cuales se encuentran alrededor del área de almacenamiento, tal y como se observa en la siguiente imagen:

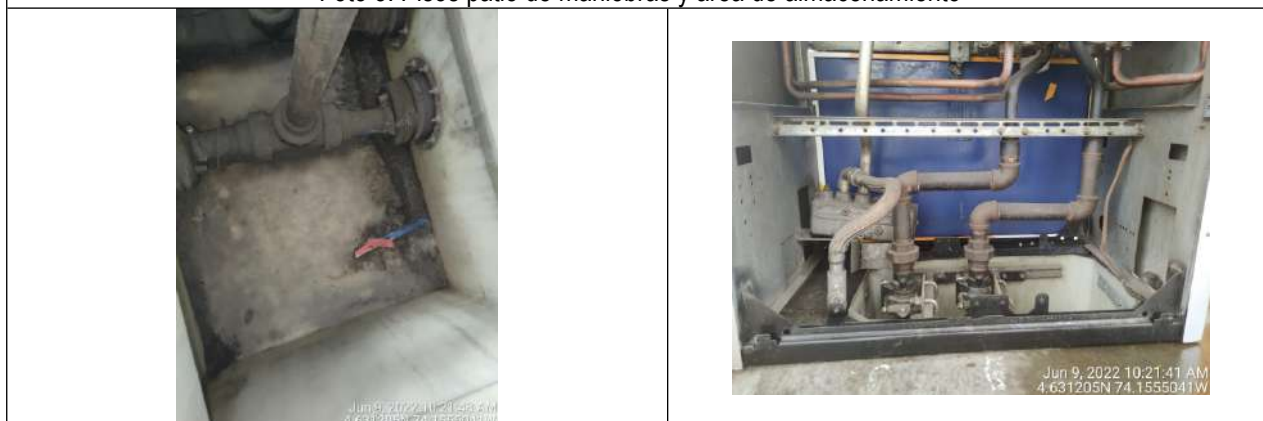
Foto 4. Caja contenedora dispensador uno

Con respecto a las cajas contenedoras de los dispensadores y los spill-container, no se evidenció agua hidrocarburada ni deterioro aparente (Ver Fotos 4 a 20). Sin embargo, las cajas contenedoras de las bombas de gasolina corriente y ACPM se encontró agua hidrocarburada y las estas mismas bombas se encontraban con indicios de corrosión (Ver Fotos 15 a 19)

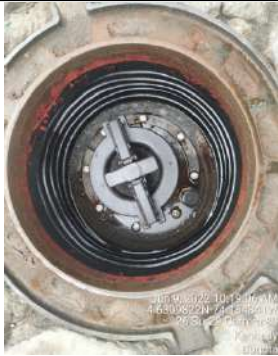
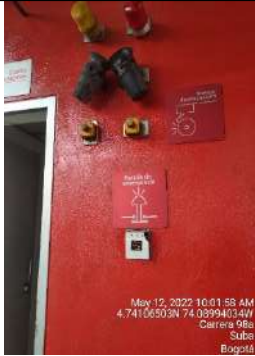
<p>Foto 18. Spill-container del tanque de ACPM de 7000 gal</p>	<p>Foto 19. Bomba sumergible del tanque de gasolina</p>

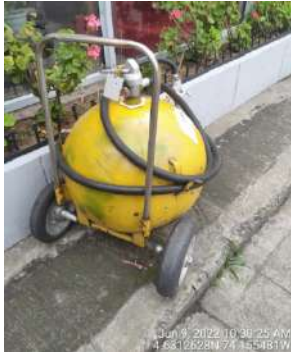
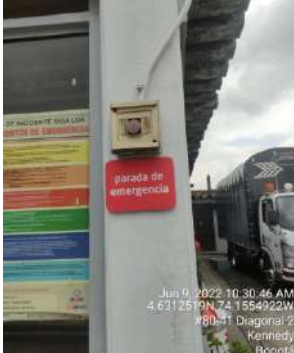
Durante la visita se evidenció que la EDS cuenta con parada de emergencia (Ver foto 21).

<p>Foto 20. Spill-container del tanque de gasolina extra - tanque 3B</p>	<p>Foto 21 Parada de emergencia de la EDS</p>

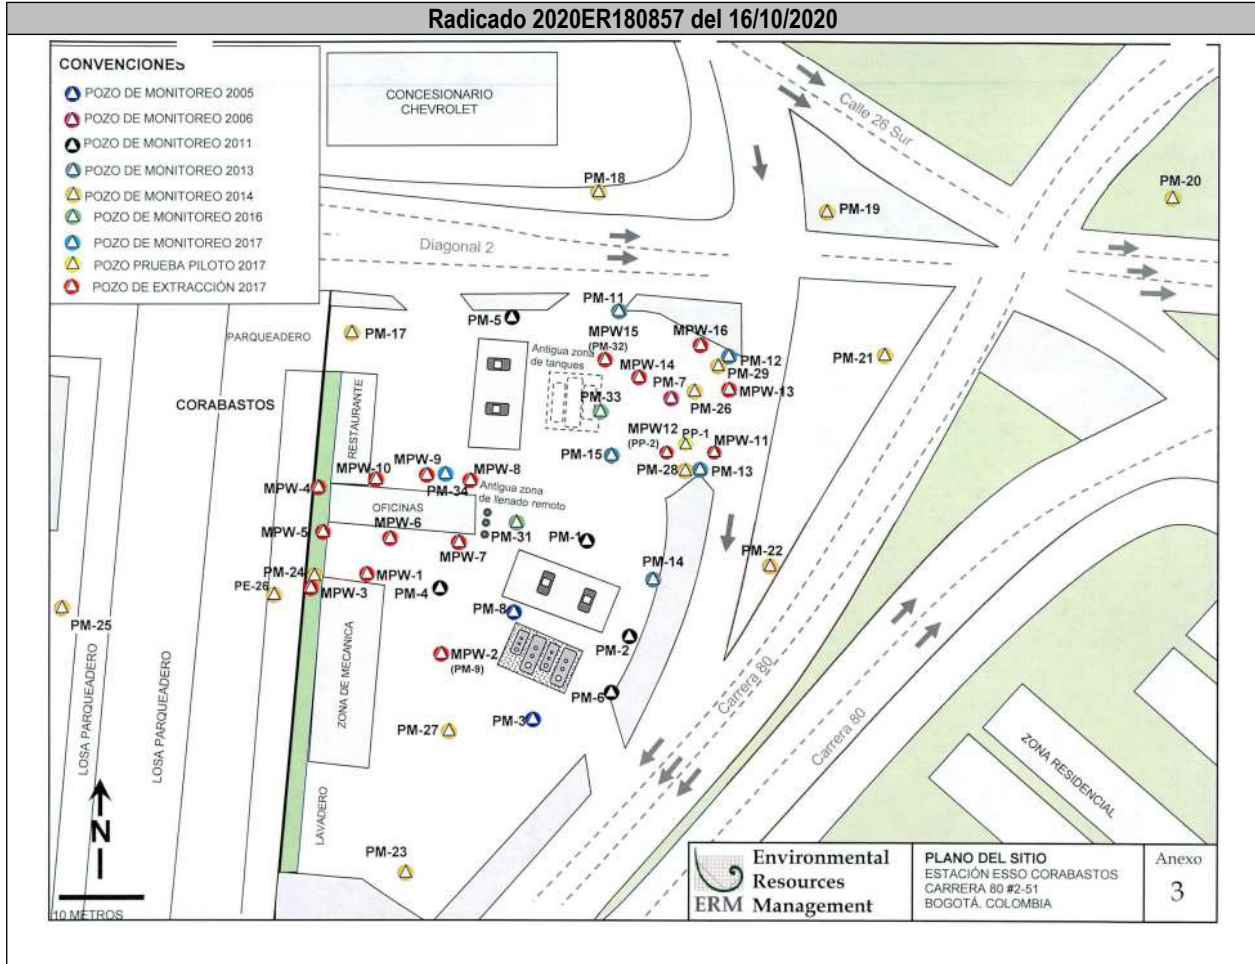
Radicado 2020ER180857 del 16/10/2020

Además, se presenta un plano topográfico del sitio y registro fotográfico de las actividades ejecutadas:
