EVALUACIÓN, CONTROL Y SEGUIMIENTO	
	PUBLICACIÓN AVISO DE NOTIFICACIÓN	
	Código: PM04-PR49-M4	Versión: 12

AUTO No. 08410

“POR MEDIO DEL CUAL SE HACE UN REQUERIMIENTO Y SE TOMAN OTRAS DETERMINACIONES”

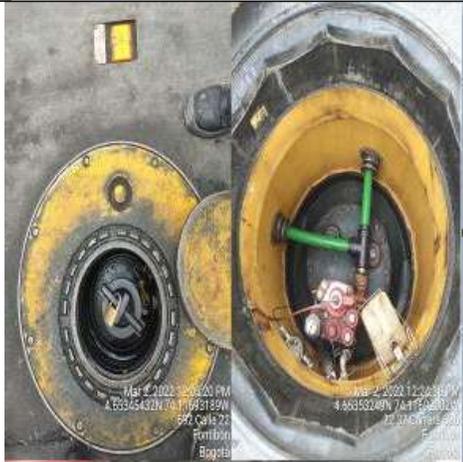
<p> Mar 2, 2022 1:42:20 PM 4.65345432N 74.11693189W 692 Calle 22 Fontibón Bogotá </p>
<p><i>Foto 10. Área de distribución de combustibles</i></p>	<p><i>Foto 11. Bomba sumergible y Spill-container Tanque 1</i></p>

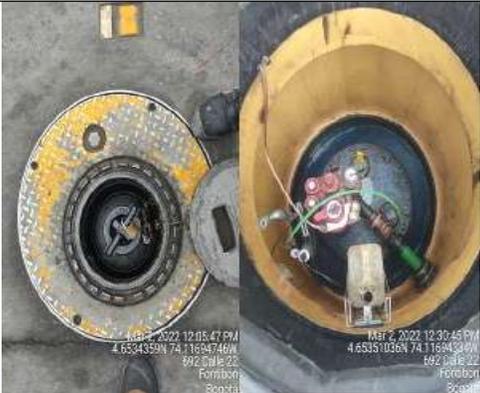
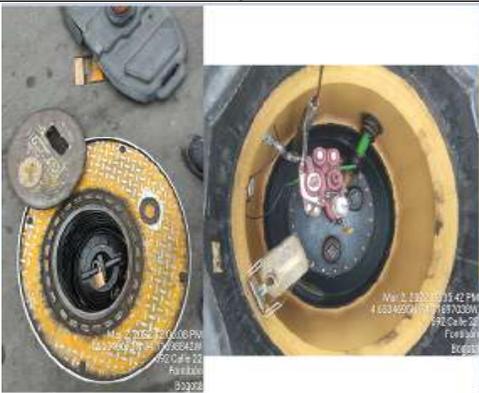
<p> Mar 2, 2022 12:00:00 PM 4.65344217N 74.11693430W 692 Calle 22 Fontibón Bogotá </p> <p> Mar 2, 2022 12:19:42 PM 4.65344204N 74.11693280W 692 Calle 22 Fontibón Bogotá </p>
<p><i>Foto 12. Bomba sumergible y Spill-container Tanque 2</i></p>	<p><i>Foto 13. Bomba sumergible y Spill-container Tanque 3</i></p>

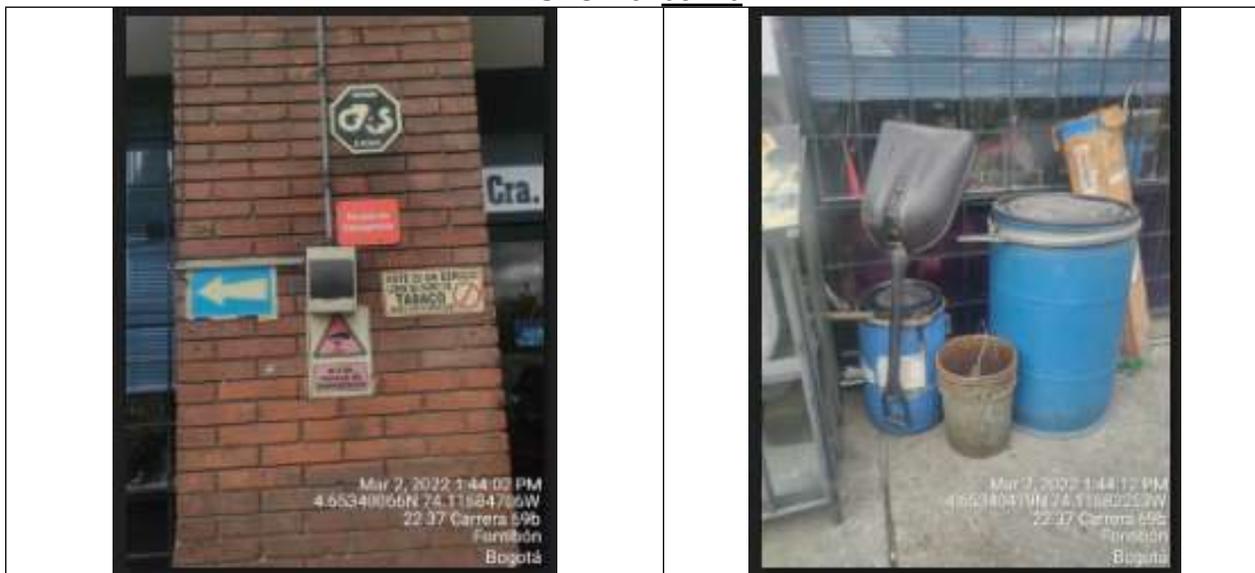
Foto 38. Parada de emergencia de la EDS

Foto 39. Kit de derrames

OBLIGACIÓN		OBSERVACIÓN	CUMPL E
	almacenamiento de que se disponga, en el evento de una contingencia.		
	Cuenta con un sistema de prevención de derrames en la boca de llenado de los tanques de almacenamiento, con dispositivos de retorno al tanque. (Parágrafo 1)	Se identificó en la visita técnica del 02/03/2022, que la EDS cuenta con este dispositivo en cada una de las bocas de llenado disponibles en la EDS.	Si
	Evita drenar su escorrentía superficial, de cualquier origen o clase, hacia la vía pública. (Parágrafo 2)	Se identificó en la visita técnica del 02/03/2022, que la EDS cuenta con rejillas perimetrales que conducen hacia el sistema de tratamiento, cubriendo la totalidad del área de almacenamiento y distribución.	Si
	Cuenta con sistemas para suspensión instantánea del suministro o bombeo de combustibles en eventos de daño que impidan derrame de productos combustibles. (Parágrafo 3)	Se identificó en la visita técnica del 02/03/2022, que la EDS cuenta con un sistema de parada de emergencia (ver foto 38).	Si

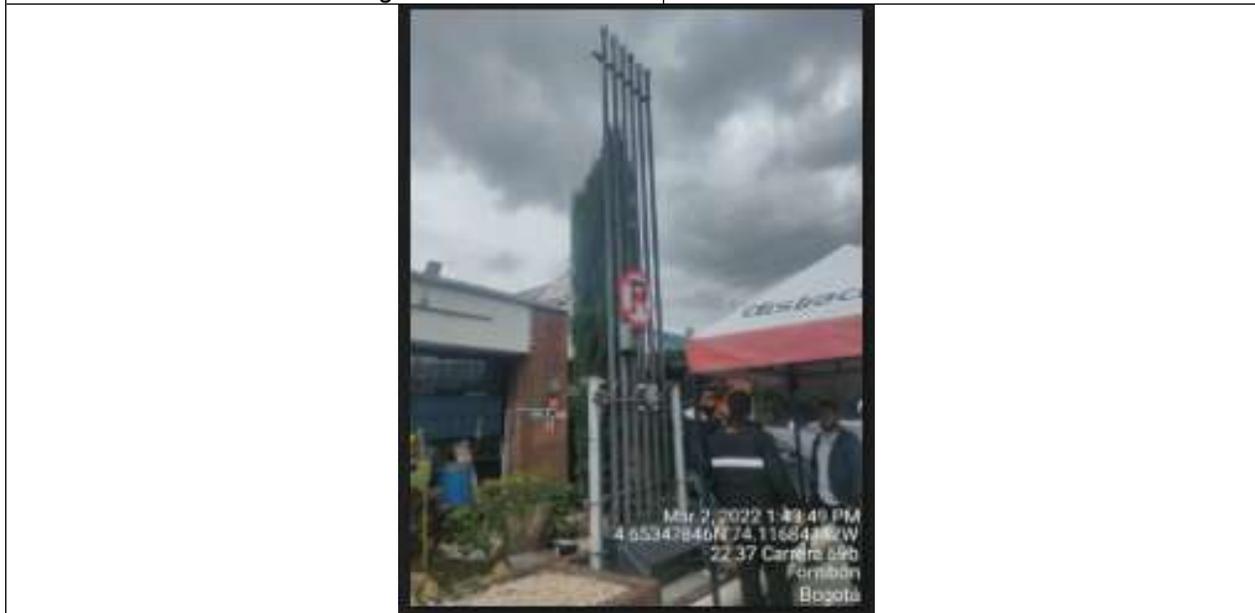
Foto 40. Foto de los tubos de desfogues

Se observó la existencia de seis (6) tanques de almacenamiento en acero con doble pared con sistema de presión de 12.000 galones. Los tanques cuentan con sistema de llenado directo con spill-container, también cuentan con bombas sumergibles y sistema de venteo, los cuáles cumplen con la “GUIA DE MANEJO AMBIENTAL PARA ESTACIONES DE SERVICIO DE COMBUSTIBLE” (Ver Foto 40).

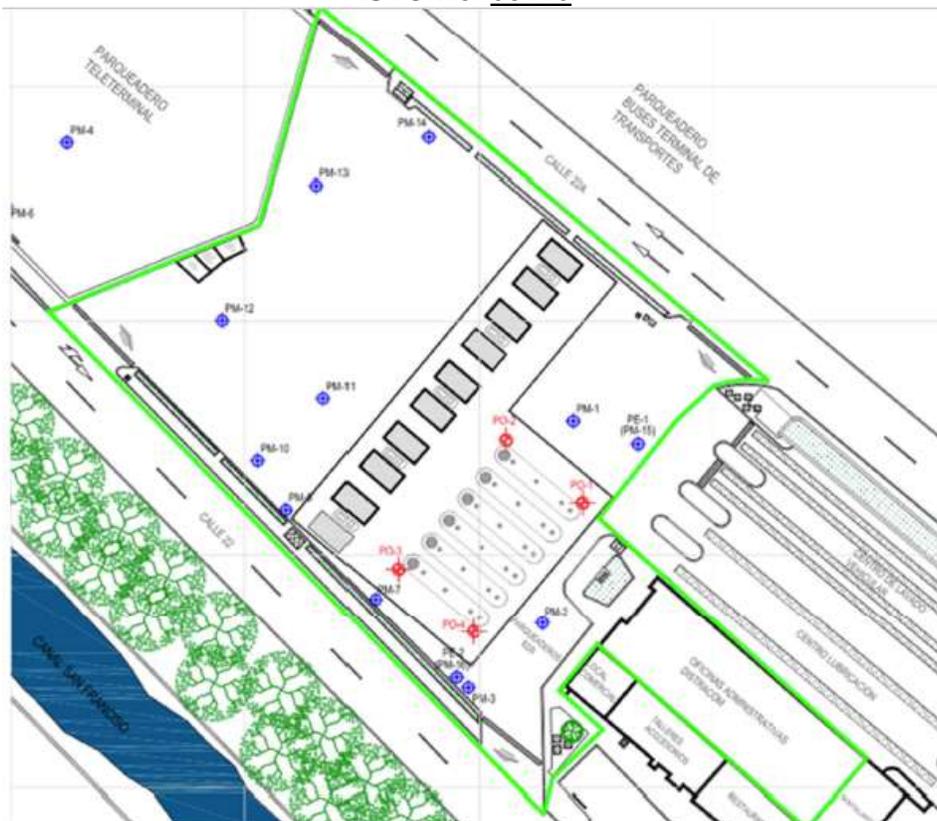
Figura 16. EDS con pozos de monitoreo y observación
Fuente: 2021ER67503 del 15/04/2021

En la siguiente figura se muestra la EDS con la ubicación de los pozos de monitoreo y observación.

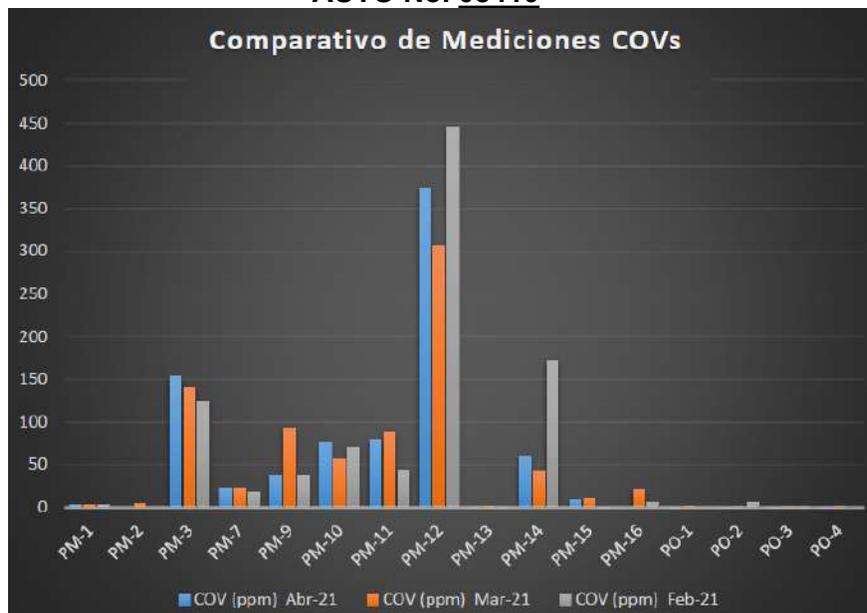
Gráfico 1. Comparativo de Mediciones de COV febrero, marzo y abril de 2021
Fuente: 2021ER84590 del 06/05/2021

El pozo con mayor tendencia a niveles altos de COV es el PM-12, por lo que el usuario indica se continúa con procesos de aireación y purga en este pozo con el objetivo de ayudar en su proceso de recuperación conociendo en principio que no existe a la fecha una causa de afectación al recurso.

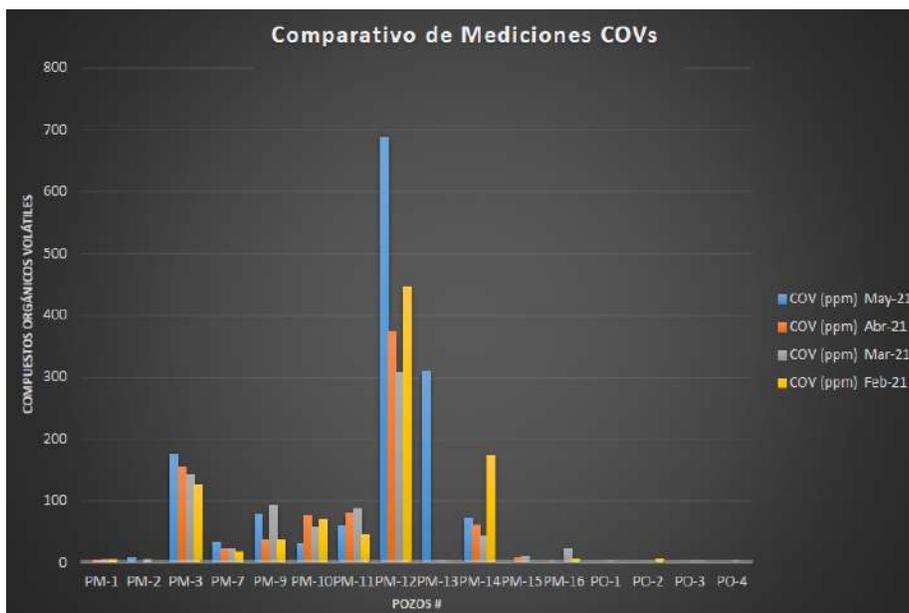
Gráfico 2. Comparativo de Mediciones de COV febrero, marzo, abril y mayo de 2021

De igual forma con respecto al valor de COV significativo medido en el PM-13 (308 ppm) en comparación con las otras mediciones periódicas (0,5-1,5-0,9 ppm), se debe evaluar posibles fugas, derrames o fallas en la medición.

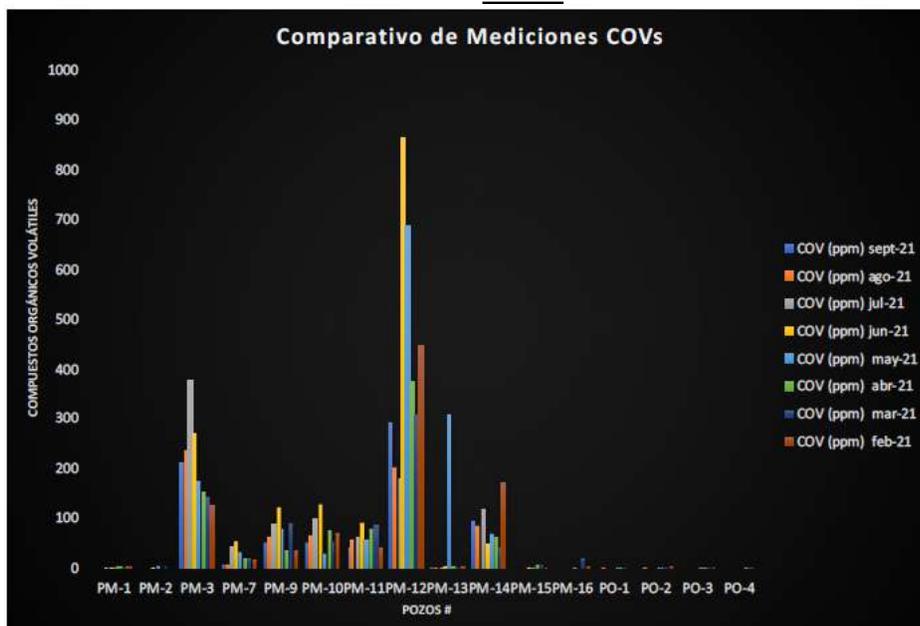
Gráfico x. Comparativo de Mediciones de COV, febrero - septiembre de 2021
Fuente: 2021ER229314 del 22/10/2021

El usuario indica continuar con procesos de aireación y purga con el objetivo de ayudar en su proceso de recuperación, y seguimiento al pozo PM-3.

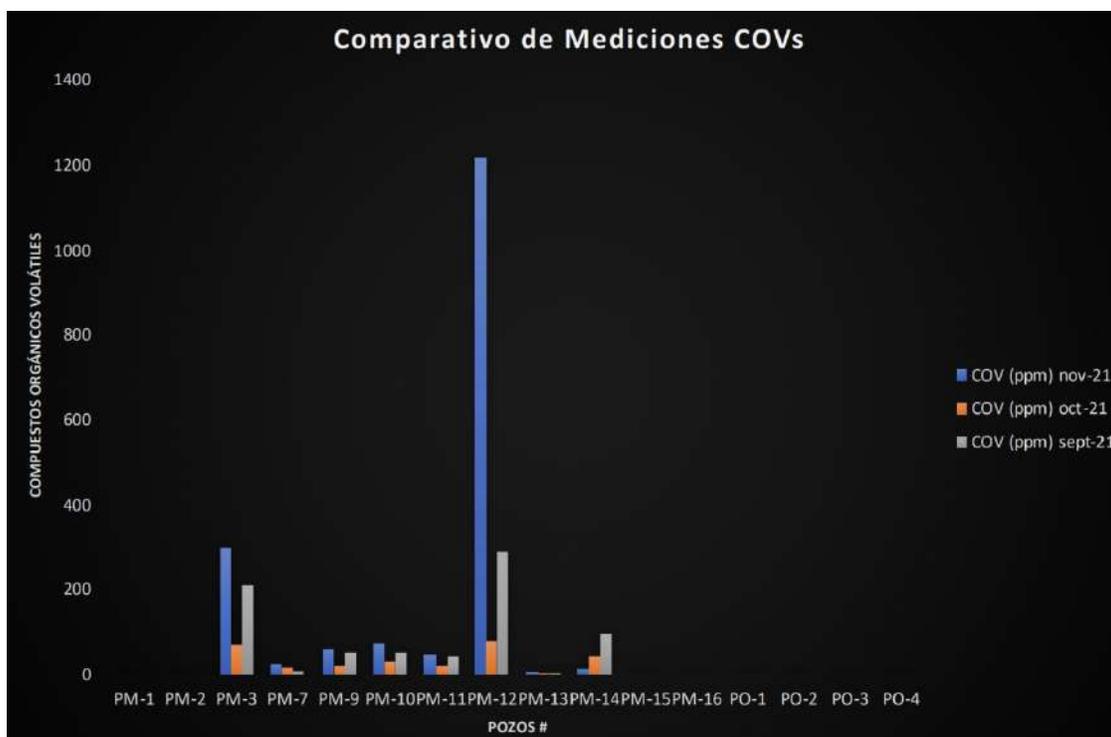
Gráfico x. Comparativo de Mediciones de COV septiembre, octubre y noviembre de 2021

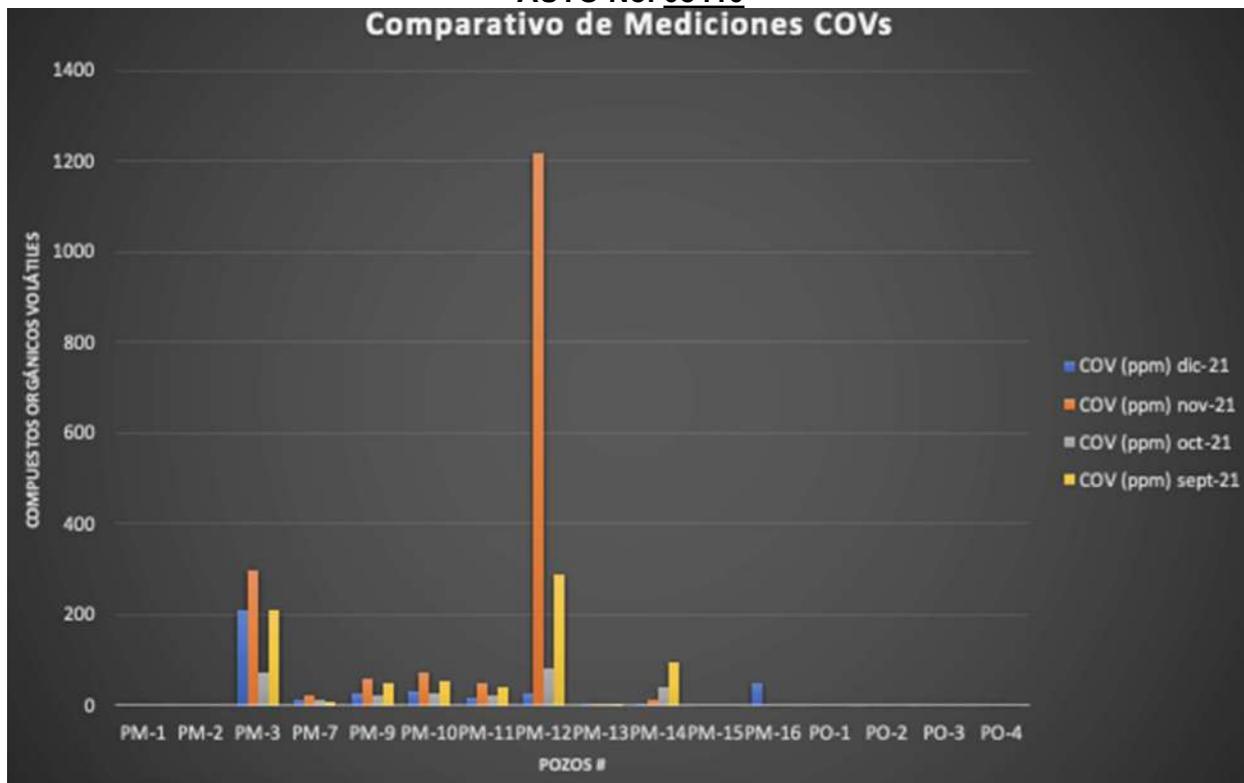
Comparativo de Mediciones COVs

Gráfico x. Comparativo de Mediciones de COV septiembre, octubre, noviembre y diciembre de 2021
Fuente: 2022ER08632 DEL 19/01/22

El usuario establece que los pozos con mayor tendencia a niveles altos de COV durante las once (11) inspecciones desarrolladas son el PM3 y PM16. Por lo tanto, se continuará con procesos de aireación y purga en el PM-12 con el objetivo de ayudar en su proceso de estabilización, mientras que en el pozo PM-3 se mantendrán en seguimiento.

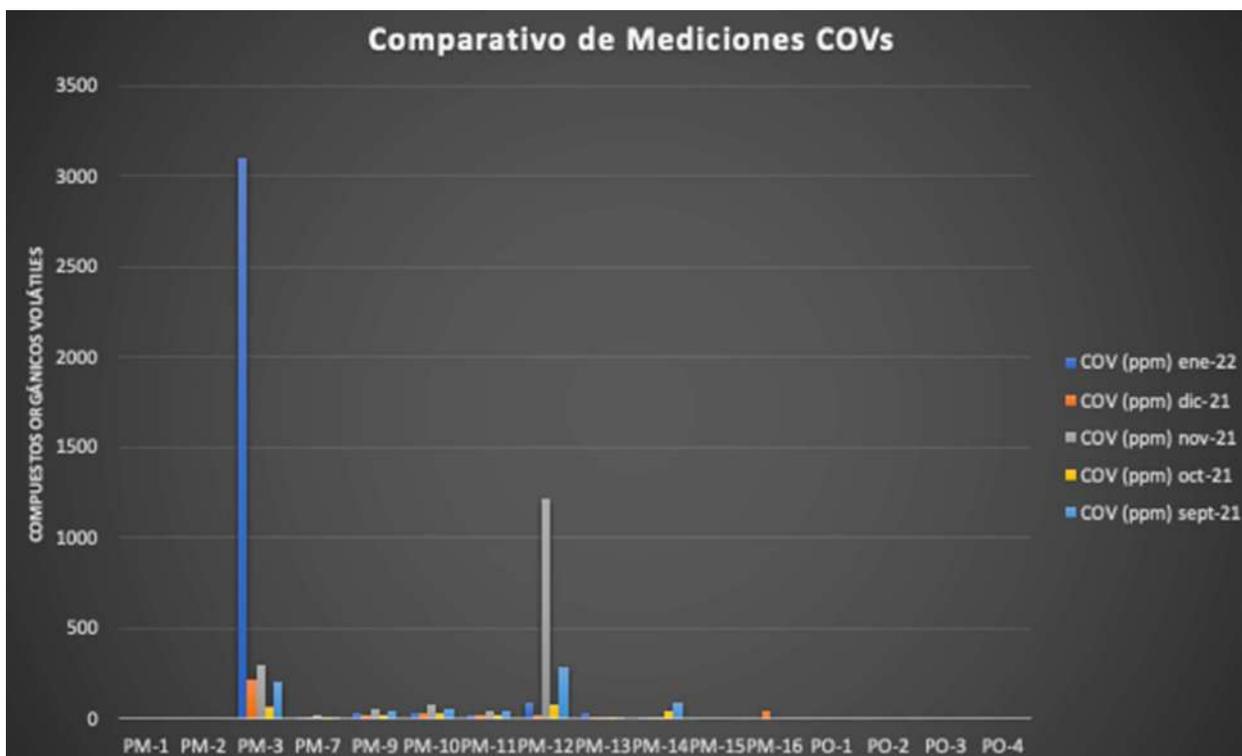
Gráfico x. Comparativo de Mediciones de COV septiembre, octubre, noviembre y diciembre de 2021, y enero de 2022

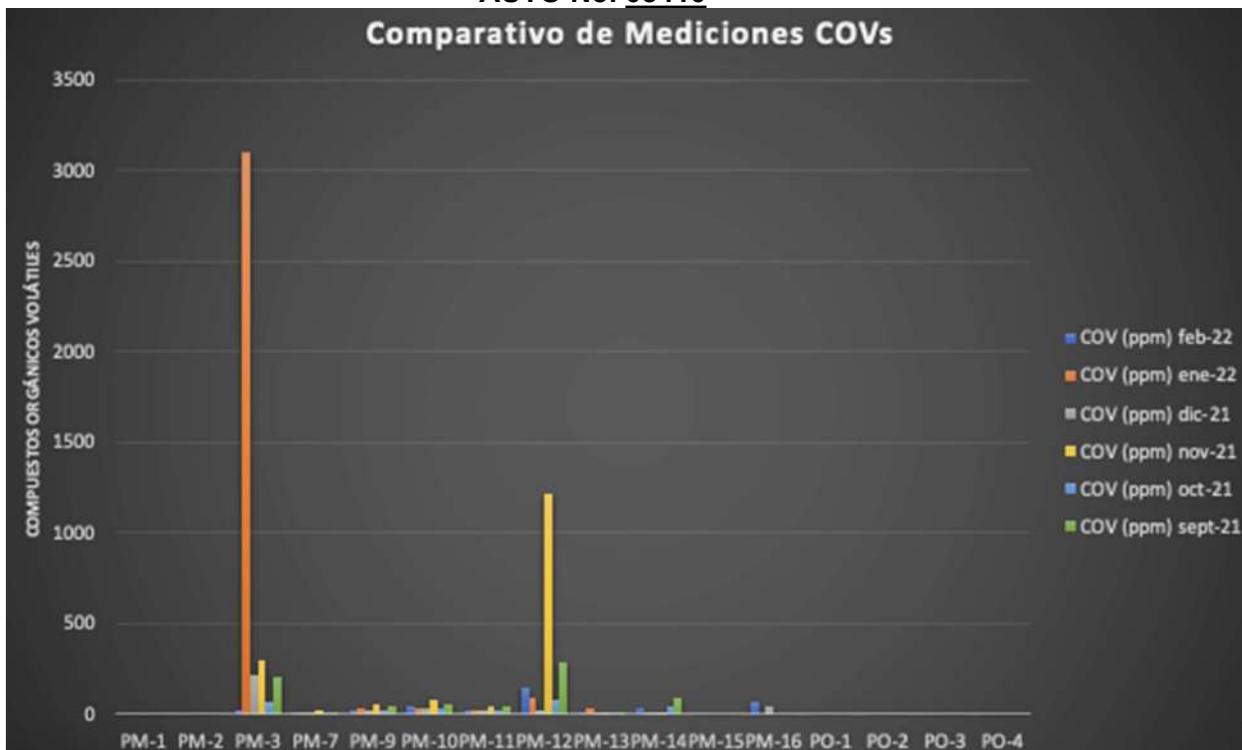
Gráfico x. Comparativo de Mediciones de COV septiembre, octubre, noviembre y diciembre de 2021, y febrero de 2022
