RESOLUCIÓN No. 02318

“POR LA CUAL SE DECLARA RECUPERADO O RESTAURADO AMBIENTALMENTE UN PREDIO Y SE TOMAN OTRAS DETERMINACIONES”

LA SECRETARIA DISTRITAL DE AMBIENTE

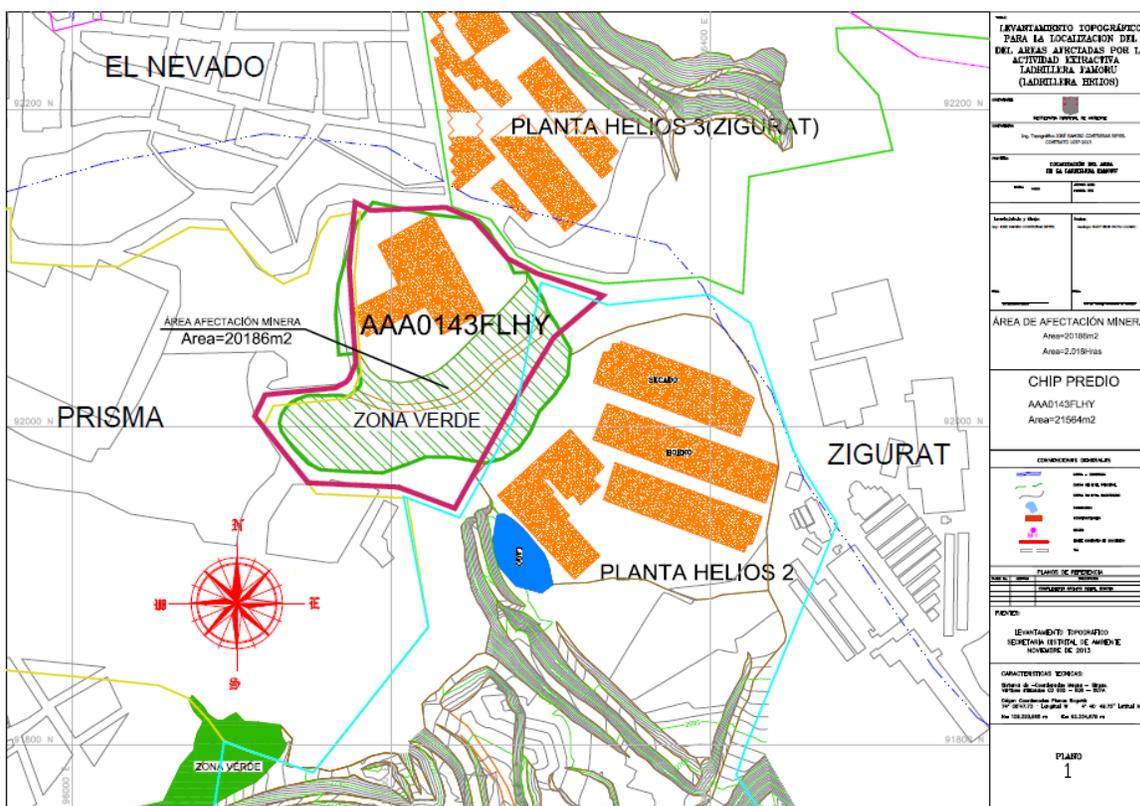
5.6. *De acuerdo al levantamiento topográfico realizado por la Comisión de Topografía del Grupo Técnico Ambiental de Minería de la Subdirección del Recurso Hídrico y del Suelo, el área recuperada morfológica, paisajística y ambiental del predio con Chip AAA0143FLHY de la Ladrillera Helios S.A. (Anteriormente Ladrillera Famorú Ltda.) es de 20.186 metros cuadrados (2,0186 hectáreas).*

Plano No. 1. Ladrillera Helios S.A. (anteriormente Ladrillera Famorú Ltda.).
Localización del área recuperada morfológica, paisajística y ambiental del Chip AAA0143FLHY

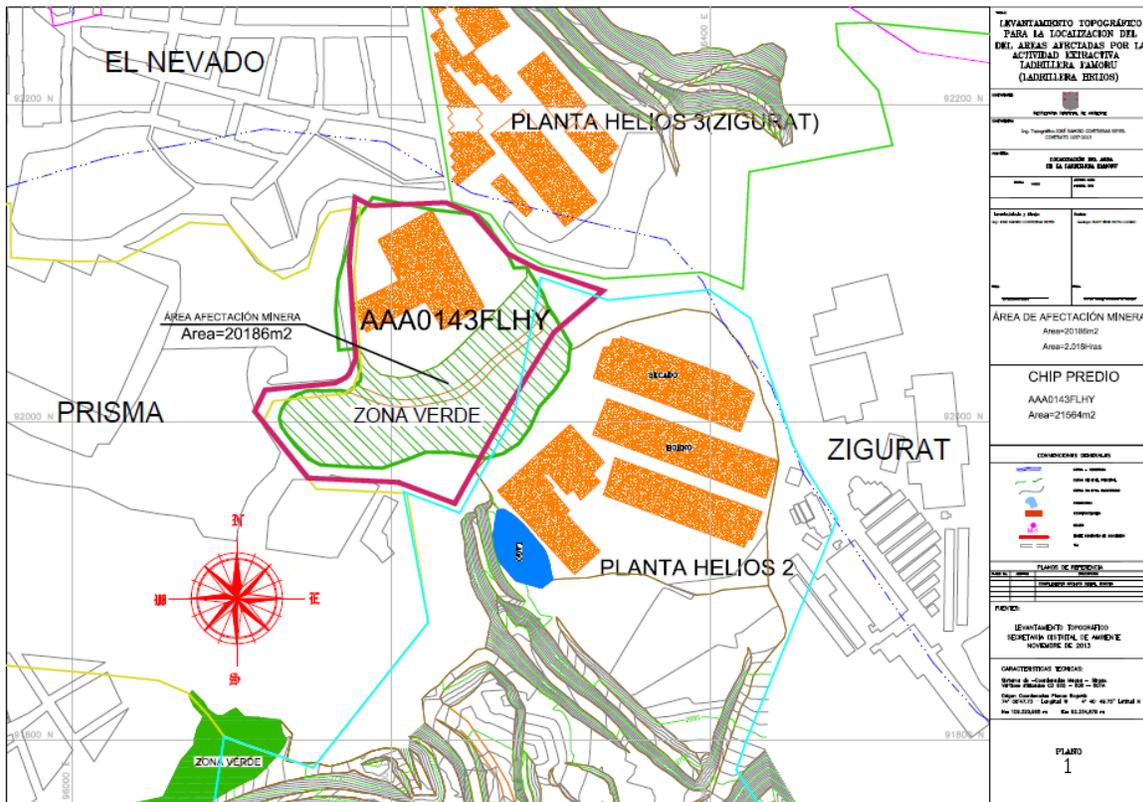
5.6. De acuerdo al levantamiento topográfico realizado por la Comisión de Topografía del Grupo Técnico Ambiental de Minería de la Subdirección del Recurso Hídrico y del Suelo, el área recuperada morfológica, paisajística y ambiental del predio con Chip AAA0143FLHY de la Ladrillera Helios S.A. (Anteriormente Ladrillera Famorú Ltda.) es de 20.186 metros cuadrados (2,0186 hectáreas).

Plano No. 1. Ladrillera Helios S.A. (anteriormente Ladrillera Famorú Ltda.).
 Localización del área recuperada morfológica, paisajística y ambiental del Chip
 AAA0143FLHY
