RESOLUCIÓN No. 00809

“POR MEDIO DE LA CUAL SE DECLARA EL CUMPLIMIENTO DEL AUTO 06662 DEL 21 DE DICIEMBRE DE 2018 Y SE ADOPTAN OTRAS DETERMINACIONES”

LA SECRETARIA DISTRITAL DE AMBIENTE

Que a través del **Concepto Técnico No. 12860 del 29 de octubre de 2021 (2021IE235479)**, se estableció:

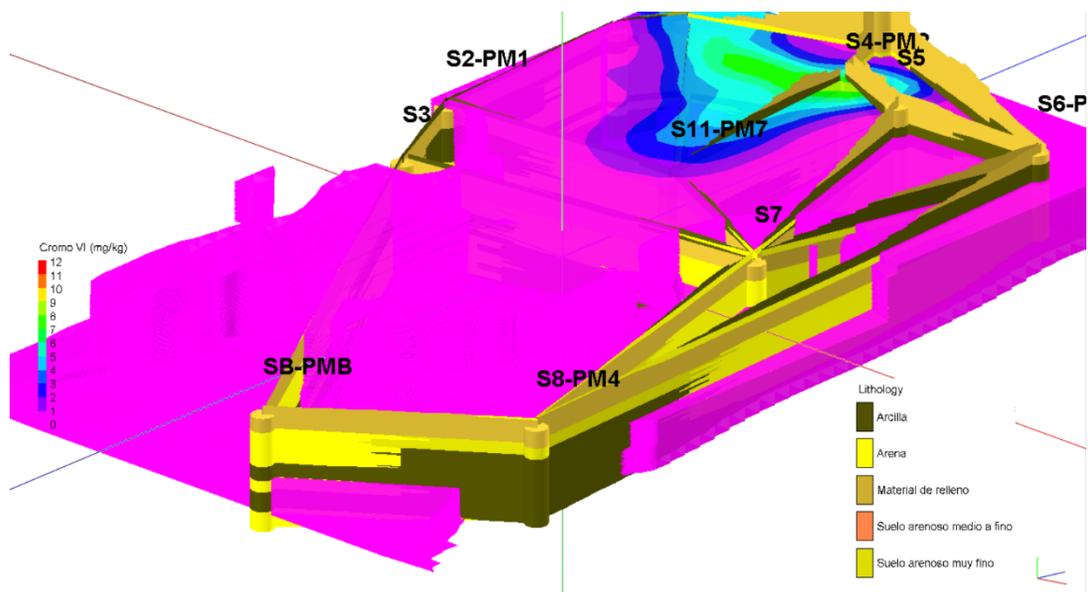
Figura 6. Distribución de Cr (VI) en suelo. Vista panorámica en 3D

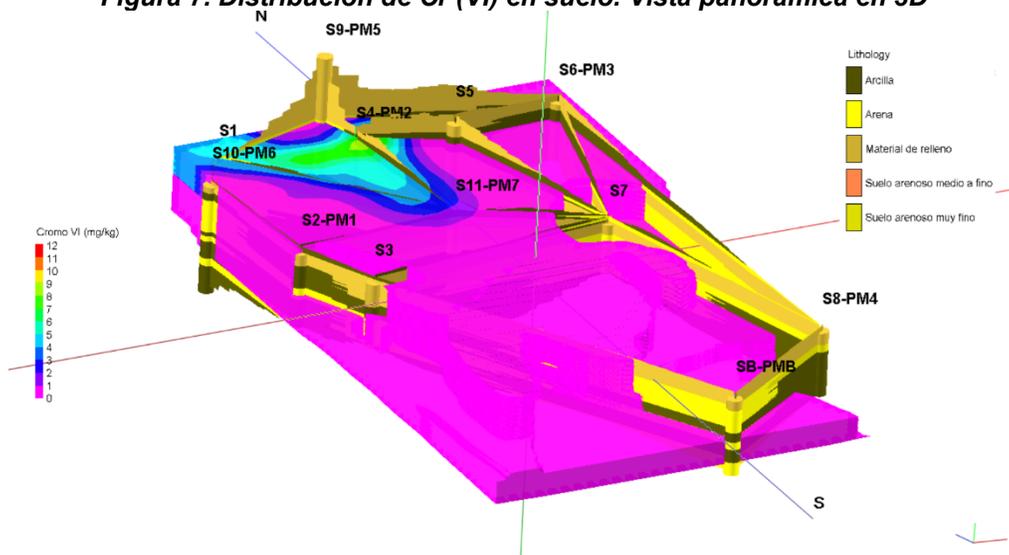
Figura 7. Distribución de Cr (VI) en suelo. Vista panorámica en 3D

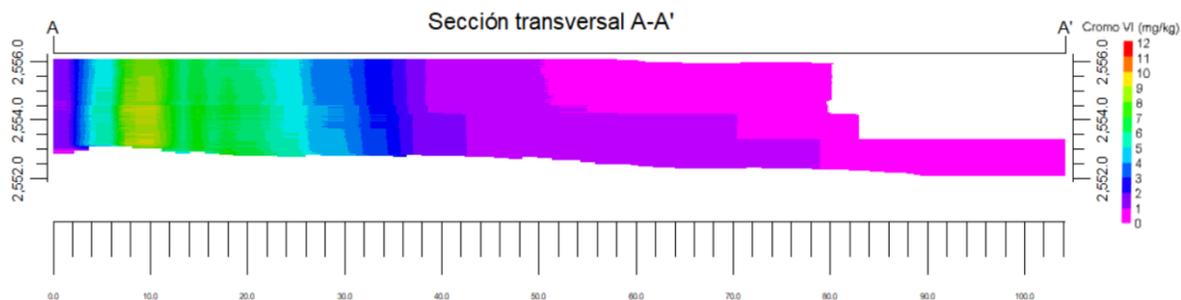
Figura 8. Perfiles transversal A-A' en sentido norte – sur, donde se presenta la distribución de Cr (VI) en suelo. El valor de concentración mínimo graficado es de 0.3 mg/kg

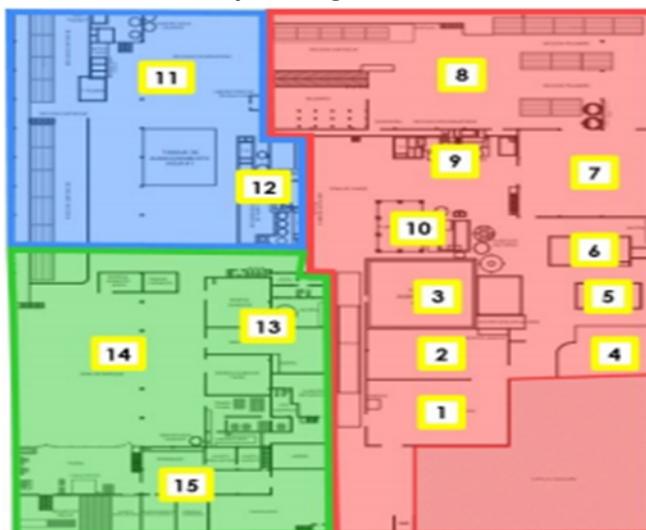
El predio cuenta con un área aproximada de 10.804,7 m² en el cual operaba la empresa COLCUEROS, la cual desarrollaba actividades de procesamiento, curtido y comercialización de pieles y para la ejecución del desmantelamiento fue subdividido en tres (3) áreas/zonas, y estas a su vez en subzonas para el control interno del desmantelamiento y demolición, en general facilitando el desarrollo de todas las actividades ya sea de investigación, desmantelamiento e intervención dentro del mismo; como se muestra en la Figura 14, en donde se observa la **zona 1** en color rojo, la **zona 2** en azul y la **zona 3** en verde, y se identifican las quince (15) subáreas o subzonas.

Figura 14. Distribución del sitio para seguimiento interno de desmantelamiento

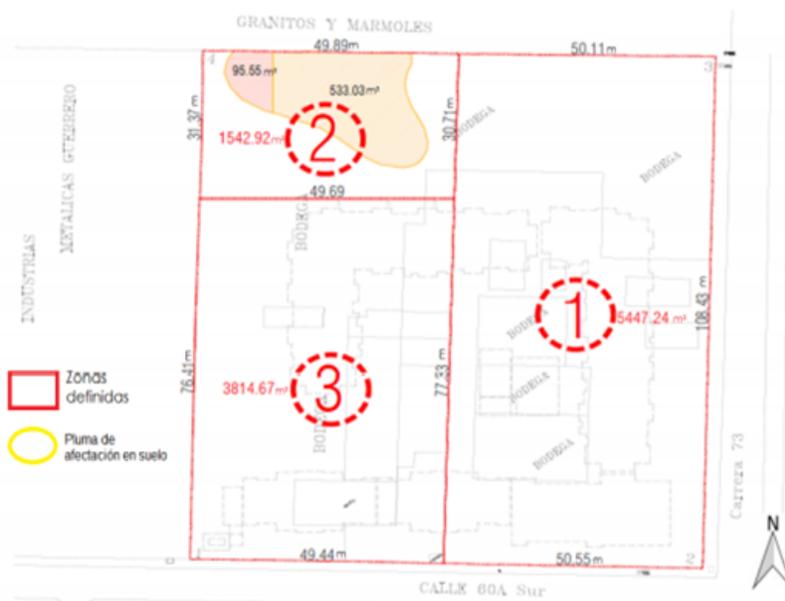
RESOLUCIÓN No. 00809
Figura 16. Polígonos de intervención del predio

- Subetapa 1: inicio de desmantelamiento en la zona 1 (Figura 14 y Figura 16 de este concepto), para obtener vías de acceso y circulación necesaria. Luego continuar con el polígono de la zona 2, en donde se concentra la afectación en suelo y agua subterránea y donde se removerá la placa de concreto.
- Subetapa 2: una vez desmantelada la zona 2 (Figura 14 y Figura 16 de este concepto), se procederá a retirar con maquinaria los primeros 30 cm de suelo del área afectada. El material retirado será dispuesto en celdas, y se repondrá la capa removida con recebo y se rellenará adicionalmente con otros 30 cm de tierra para construir esta el parque.
- Subetapa 3: inicio de construcción del proyecto de vivienda sobre el polígono de la zona 1.

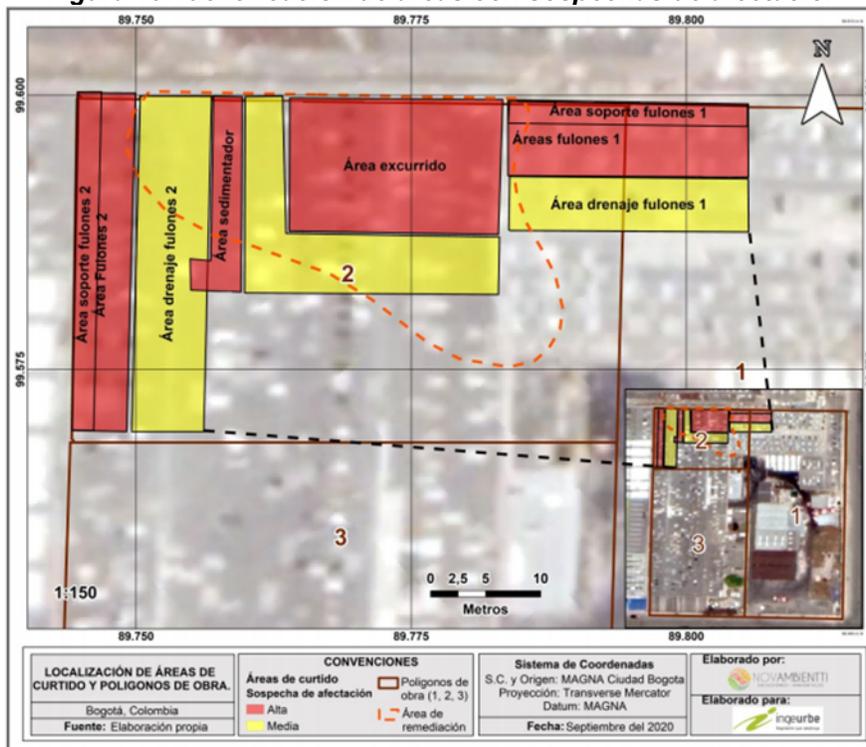
Inicialmente, realizan una cuantificación de estructuras o instalaciones con sospecha de peligrosidad, teniendo en cuenta el empleo de sustancias químicas en los procesos de producción de Colcueros y la potencial presencia de plomo en la pintura empleada en paredes en el sitio. Con certeza se sabe que había contacto directo con soluciones de cromo en las áreas donde realizaban los procesos de curtido y escurrido del cuero, de modo tal que se determinaron tres (3) zonas, dentro de estas áreas, con sospecha de contaminación: alta (color rojo), media (amarillo) y baja (sin color), como lo muestran en la Figura 19.

Figura 19. Identificación de áreas con sospechas de afectación

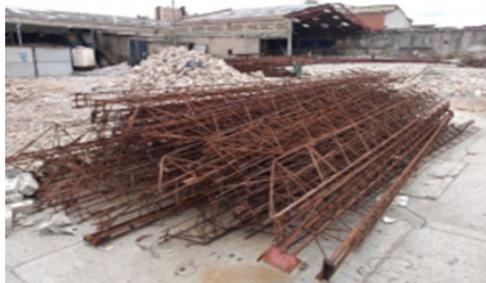
De los residuos aprovechables, se realizó selección y separación manual, considerando las siguientes categorías: chatarra (varillas, cerchas, estructura metálica de soporte, láminas metálicas, tejas de zinc, entre otros), materiales en PVC sin indicios de haber tenido contacto con sustancias químicas peligrosas (tuberías y tejas) y madera (retal, láminas y pedazos de madera).

Imagen 12. Acopio temporal cerchas metálicas
