SECRETARIA DISTRITAL DE AMBIENTE

Proc. # 7046969 Radicado # 2026EE169500 Fecha: 2026-08-10

Referencia: respuesta al rad. SDA 2026ER147699 del 14/07/2026 (SDQS 4798302026)

Como resultado de la inspección técnica se obtuvo lo siguiente:

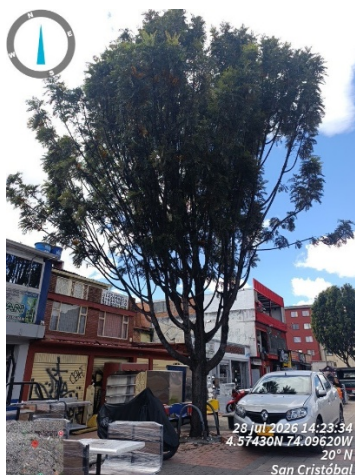
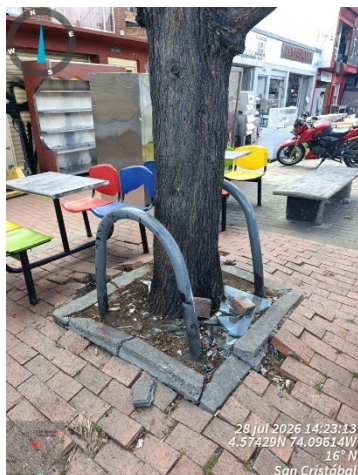
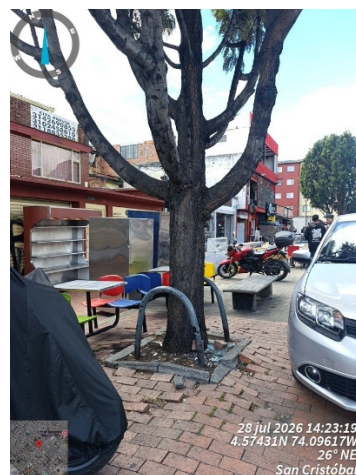
- **Frente a CR 10 # 22B – 45 SUR:** se observó un individuo de la especie roble australiano (*Grevillea robusta*), identificado con SIGAU 18010604000697, sin placa de identificación del operador de aseo. Al momento de la visita el individuo se encontró estable en pie, con buenas condiciones físicas, estructurales y fitosanitarias, sin evidenciarse afectaciones sobre su fuste, copa o zona de emplazamiento que requieran la autorización de tratamientos silviculturales por parte de esta Autoridad Ambiental.

**Foto 15.** Vista general del individuo

**Foto 16.** Evidencia del estado de la zona de emplazamiento del individuo

**Foto 17.** Evidencia del estado de la zona de emplazamiento del individuo

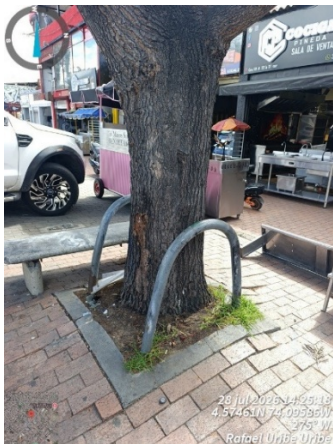
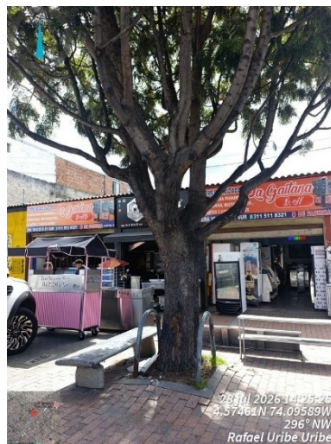
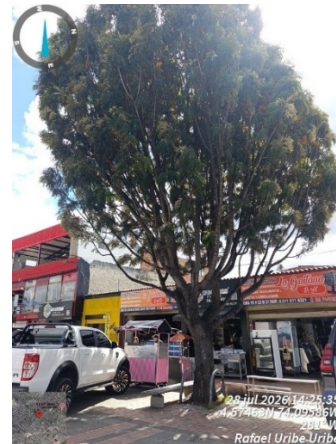
- **Frente a CR 10 #22B - 19 SUR:** se observó un individuo de la especie roble australiano (*Grevillea robusta*), identificado con SIGAU No. 18010604000695, sin placa de identificación del operador de aseo. Al momento de la visita el individuo se encontró estable en pie, con buenas condiciones físicas, estructurales y fitosanitarias. En el fuste se evidenció una herida mecánica de carácter leve, la cual presenta un adecuado proceso de cicatrización, sin generar afectaciones sobre la estabilidad o el estado fitosanitario del individuo. Así mismo, en su área de emplazamiento no se observaron residuos sólidos ni otras condiciones que requieran intervención.

En consecuencia, no se requiere la autorización de tratamientos silviculturales, toda vez que el individuo presenta condiciones acordes con su desarrollo y no evidencia

situaciones de riesgo o afectaciones que ameriten manejo por parte de esta Autoridad Ambiental.

**Foto 18.** Evidencia del estado de la zona de emplazamiento del individuo

**Foto 19.** Evidencia del estado del fuste del individuo

**Foto 20.** Vista general del individuo

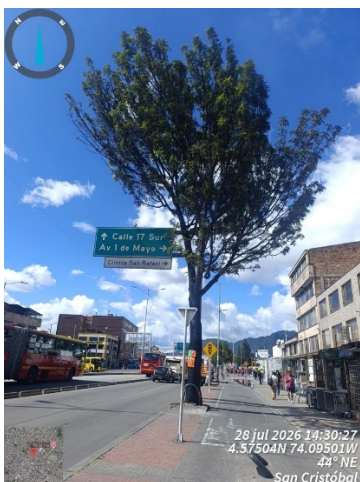
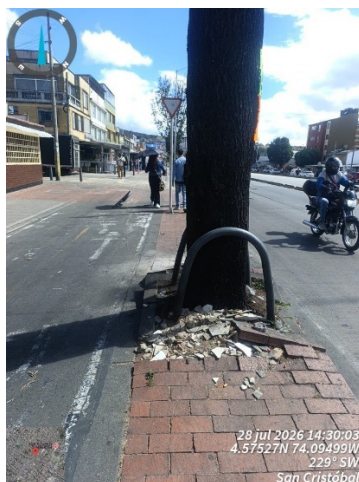
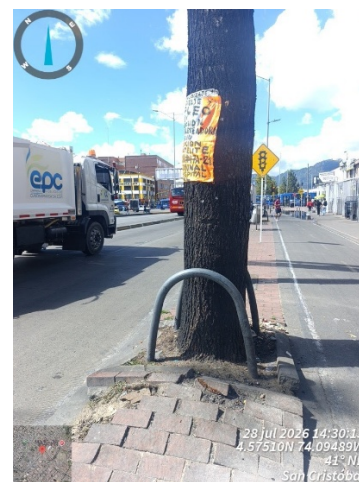
- **Frente a CR 10 # 22 – 62 SUR:** se observó un individuo arbóreo de la especie roble australiano (*Grevillea robusta*), identificado con SIGAU 04010801000732, el cual no presenta placa de identificación del operador de aseo de la localidad. Al momento de la visita el individuo se observó estable en pie, con buenas condiciones físicas, estructurales y fitosanitarias, sin evidenciar afectaciones sobre el fuste, la copa o el sistema radicular superficial.

**Foto 21.** Vista general del individuo

**Foto 22.** Evidencia del estado de la zona de emplazamiento del individuo

**Foto 23.** Evidencia del estado de la zona de emplazamiento del individuo

En consecuencia, no se considera procedente la autorización de tratamientos silviculturales, toda vez que el individuo presenta un adecuado estado físico, estructural y fitosanitario, sin evidenciar condiciones que comprometan su estabilidad o que ameriten manejo por parte de esta Autoridad Ambiental.

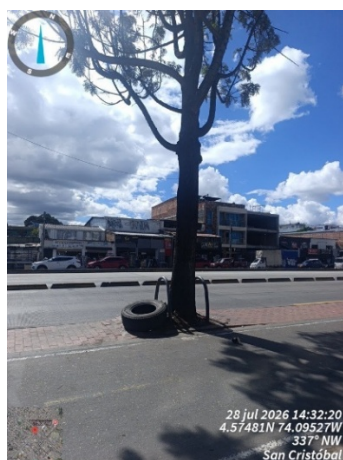
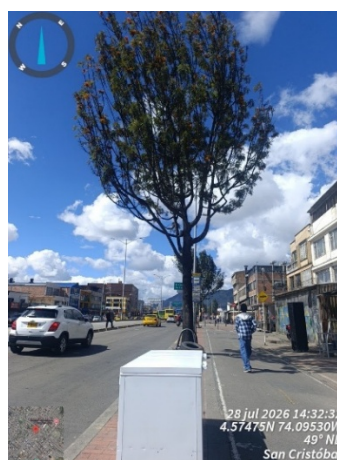
- **Frente a CR 10 # 22A – 18 SUR:** se observó un individuo arbóreo de la especie roble australiano (*Grevillea robusta*), identificado con SIGAU 04010801000733, el cual no presenta placa de identificación del operador de aseo de la localidad. Al momento de la visita el individuo se observó estable en pie, con buenas condiciones físicas, estructurales y fitosanitarias, sin evidenciar afectaciones sobre el fuste ni la copa.

**Foto 24.** Evidencia del estado de la zona de emplazamiento del individuo

**Foto 25.** Vista general del individuo

En consecuencia, no se considera procedente la autorización de tratamientos silviculturales, toda vez que el individuo presenta un adecuado estado físico, estructural y fitosanitario, sin evidenciar condiciones que comprometan su estabilidad o que ameriten manejo por parte de esta Autoridad Ambiental.

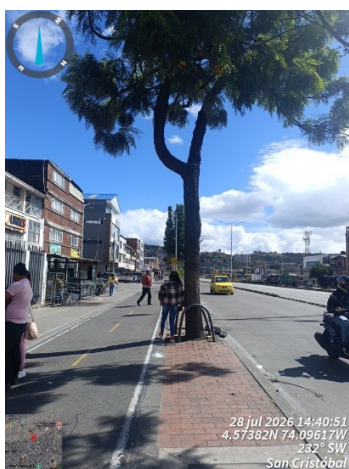
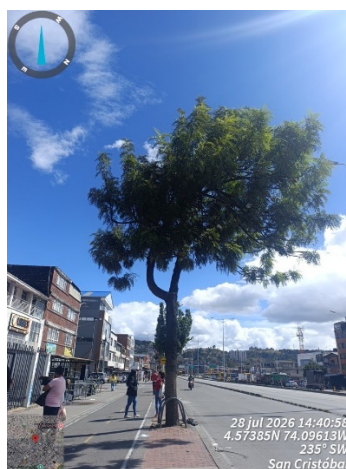
- **Frente a CR 10 # 23 – 40 SUR:** se observó un individuo arbóreo de la especie roble australiano (*Grevillea robusta*), identificado con SIGAU 04010801000737, el cual no presenta placa del operador de aseo de la localidad. Al momento de la visita el individuo se encontró estable en pie, con buenas condiciones físicas, estructurales y fitosanitarias. Durante la inspección no se evidenciaron afectaciones sobre el fuste, la copa ni el sistema radicular superficial.

Teniendo en cuenta las condiciones evidenciadas durante la visita técnica, no se requiere la autorización de tratamiento silvicultural alguno sobre el individuo arbóreo.

**Foto 35.** Vista general del individuo

**Foto 36.** Vista general del individuo

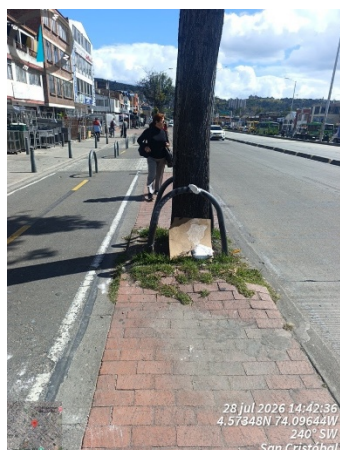
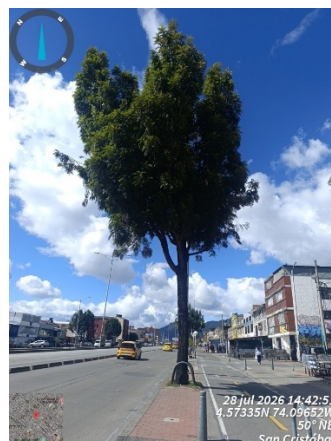
- **Frente a CR 10 # 24 – 12 SUR:** se observó un individuo arbóreo de la especie roble australiano (*Grevillea robusta*), identificado con SIGAU 04010801000739, el cual no presenta placa del operador de aseo de la localidad. Al momento de la visita el individuo se encontró estable en pie, con buenas condiciones físicas, estructurales y fitosanitarias. Durante la inspección no se evidenciaron afectaciones sobre el fuste, ni la copa.

Teniendo en cuenta las condiciones evidenciadas durante la inspección, no se requiere la autorización de tratamiento silvicultural alguno sobre el individuo arbóreo.

**Foto 37.** Evidencia del estado de la zona de emplazamiento del individuo

**Foto 38.** Vista general del individuo

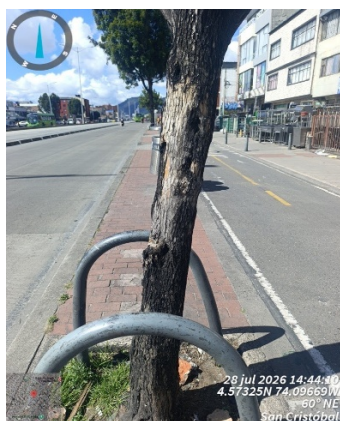
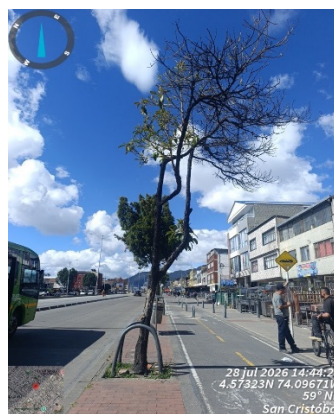
- **Frente a CR 10 # 24 – 44 SUR:** se observó un individuo arbóreo de la especie cajeto (*Cytharexylum subflavescens*), identificado con SIGAU 04010801000740, el cual no presenta placa del operador de aseo de la localidad. Al momento de la visita se encontró estable en pie y, en comparación con otros individuos de la misma especie observados durante la inspección, presenta sectores con foliación, presencia de tejido vivo y rebrotes apicales. Así mismo, se evidenció la presencia de yemas terminales en sus ramas, condición que indica la viabilidad fisiológica del individuo.

**Foto 39.** Evidencia del estado de la zona de emplazamiento del individuo

**Foto 40.** Vista general del individuo

Teniendo en cuenta las condiciones observadas durante la inspección, se concluye que el individuo no requiere tratamiento silvicultural alguno, toda vez que presenta tejido vivo, capacidad de rebrote y desarrollo foliar activo, condiciones que evidencian un adecuado estado fisiológico y potencial de recuperación vegetativa.

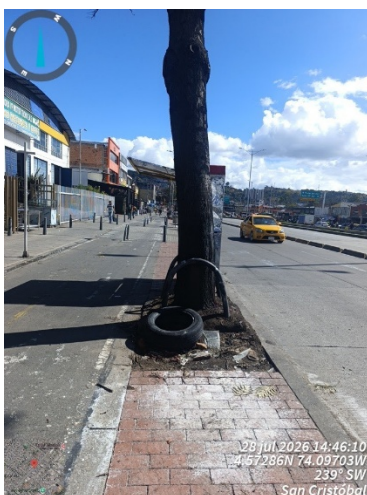
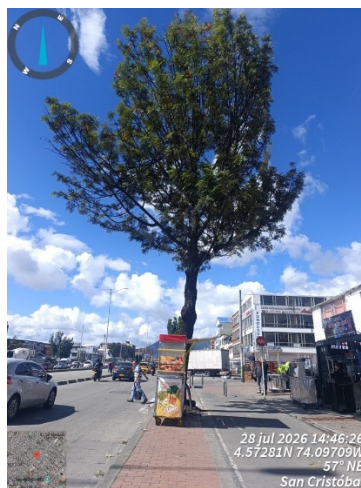
- **Frente a CR 10 # 25 – 08 SUR:** se observó un individuo arbóreo de la especie roble australiano (*Grevillea robusta*), identificado con SIGAU 04010501000756, el cual no presenta placa de identificación del operador de aseo de la localidad. Al momento de la visita el individuo se encontró estable en pie, con buenas condiciones físicas, fitosanitarias y estructurales, sin evidenciar heridas mecánicas ni afectaciones sobre el fuste ni la copa.

**Foto 41.** Evidencia del estado de la zona de emplazamiento del individuo

**Foto 42.** Vista general del individuo

Teniendo en cuenta las condiciones evidenciadas durante la inspección, no se considera procedente la autorización de tratamiento silvicultural alguno, toda vez que el individuo no presenta afectaciones que comprometan su estabilidad, desarrollo o estado fitosanitario.
