Resolución No. 00951

“POR LA CUAL SE RESUELVE UN RECURSO DE REPOSICIÓN Y SE ADOPTAN OTRAS DETERMINACIONES”

LA SUBDIRECCION DEL RECURSO HIDRICO Y DEL SUELO DE LA SECRETARÍA DISTRITAL DE AMBIENTE

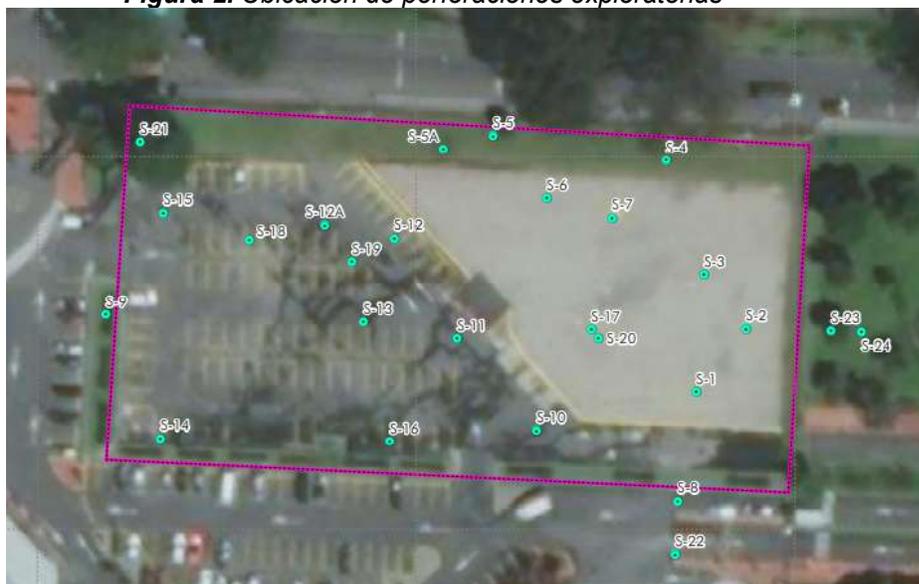
Figura 2. Ubicación de perforaciones exploratorias

Finalizada la actividad de ubicación de puntos, se procedió con el rompimiento de la placa de concreto en las zonas seleccionadas. A continuación, se presenta la ubicación aproximada de cada perforación exploratoria realizada:

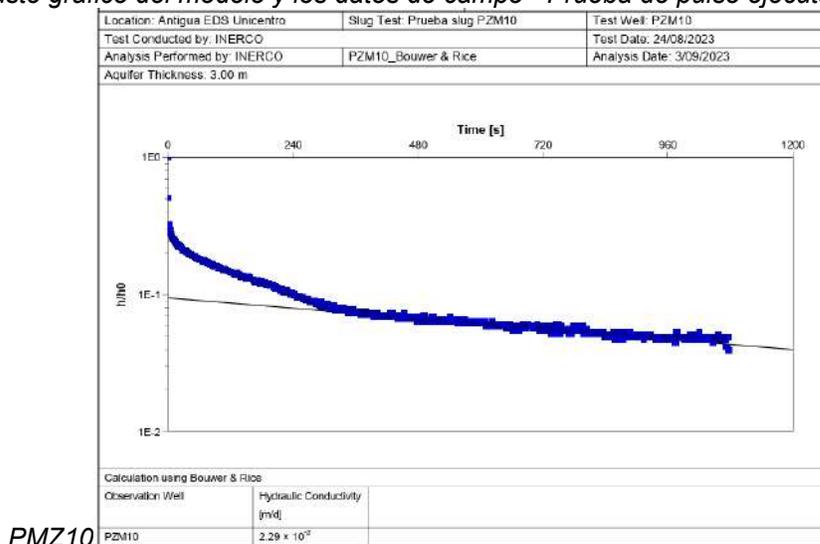
Figura 7. Ajuste gráfico del modelo y los datos de campo - Prueba de pulso ejecutada en el pozo

Como parte del proceso de análisis de la representatividad de los resultados presentados por el Usuario con respecto al valor de la conductividad hidráulica (K) la cual, fue obtenida a través de pruebas de pulso, esta Autoridad realizó el cálculo del porcentaje de recuperación del nivel dinámico respecto al estático el cual, debe ser al menos un 90%. En la siguiente Tabla se muestra el porcentaje de recuperación alcanzado durante la ejecución de cada una de las pruebas.

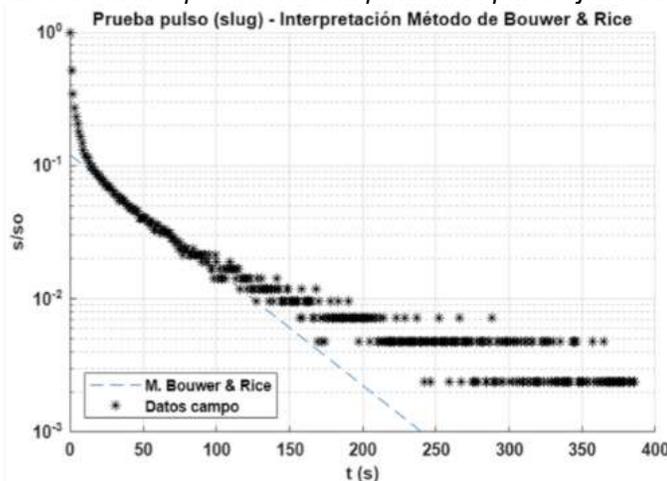
Figura 8. Resultado gráfico de la interpretación de la prueba de pulso ejecutada en el pozo PZM4

DATOS DE ENTRADA		RESULTADOS	
N Estático (m)	2.02	rw ajustado	0.03213
Radio casing - rc (m)	0.0254	ho - Nivel Inicial (m)	2.44
Radio perforación / efectivo (rw)	0.0508	so - Abatimiento máximo (m)	0.42
Le - Long. Rejilla (m)	4.5	To (s)	50.17
Lw - NE - Base Rejilla (m)	2.98	K (m/d)	0.3987
H - Espesor Unidad Probada (m)	5	m - Pendiente	-0.01993

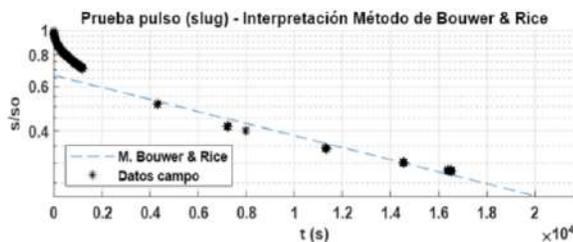
Figura 9. Resultado gráfico de la interpretación de la prueba de pulso ejecutada en el pozo PZM7

DATOS DE ENTRADA		RESULTADOS	
N Estático (m)	0.65	rw ajustado	0.0508
Radio casing - rc (m)	0.0254	ho - Nivel Inicial (m)	1.185
Radio perforación / efectivo (rw)	0.0508	so - Abatimiento máximo (m)	0.535
Le - Long. Rejilla (m)	3	To (s)	1.829e+04
Lw - NE - Base Rejilla (m)	4.35	K (m/d)	0.001548
H - Espesor Unidad Probada (m)	5	m - Pendiente	-5.465e-05

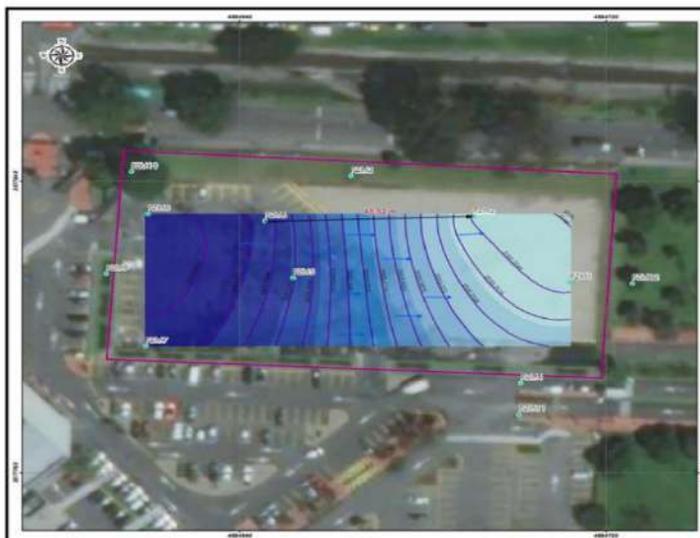
Figura 5-11. Mapa de isopiezas dentro de la pantalla

En la figura 5-11 las isopiezas fueron establecidas a partir de las mediciones en los piezómetros PZM1, PZM2, PZM5, PZM6, PZM7 y PZM8, todos ubicados dentro del muro pantalla (rectángulo color negro). De acuerdo con la interpolación de los datos, la dirección del flujo de agua subterránea presenta un sentido preferencial hacia el E.

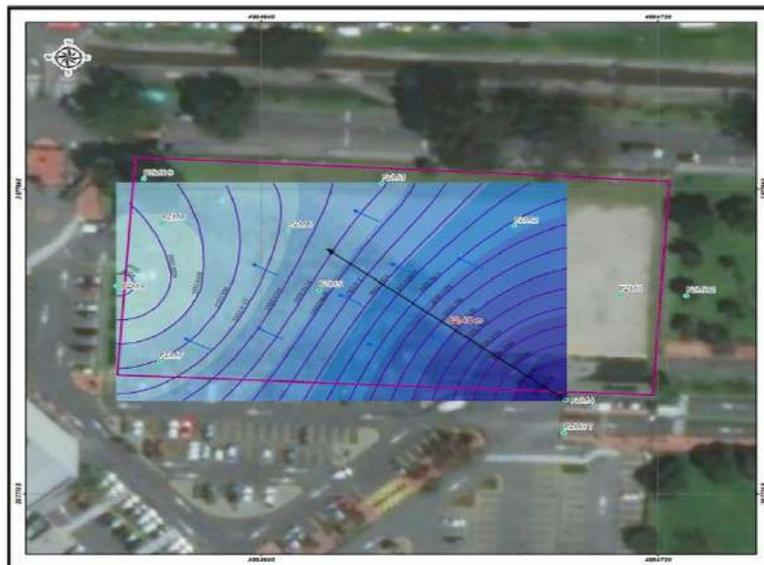
Figura 5-12. Mapa de isopiezas fuera de la pantalla

Por otro lado, en la figura 5-12 las isopiezas se construyeron con los datos medidos en los piezómetros PZM3, PZM4 y PZM9, ubicados por fuera del muro pantalla. Dicha interpolación dio como resultado una dirección preferencial del flujo subterráneo hacia el NW, hacia donde se encuentra del canal Callejas.

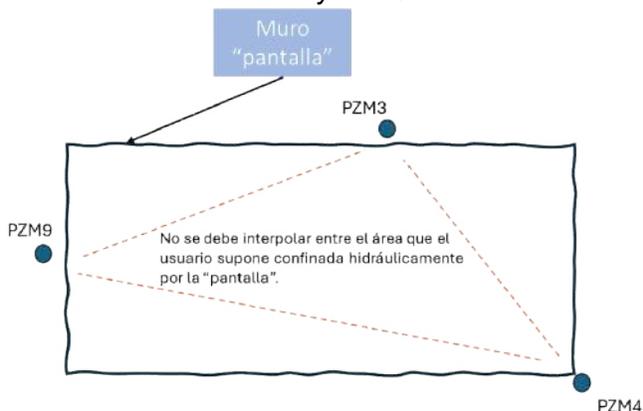
Figura 10. Esquema de interpolación a partir de los datos de niveles de los pozos PZM3, PZM4 y PZM9

*del Sitio. Según lo informado por el usuario, este modelo se elaboró considerando los niveles medidos en los pozos de monitoreo PZM3, PZM4 y PZM9, sin embargo, debido a su disposición espacial y bajo el supuesto de que existe un sistema hidrogeológico confinado por el muro "pantalla" hacia el centro del Sitio (de lo que se deduce que la zona existente entre estos tres pozos no está conectada hidráulicamente), **NO** es posible realizar una interpolación entre ninguno de estos puntos. Esta situación se explica en la siguiente gráfica.*

- *El modelo de isopiezas generado para analizar el comportamiento del flujo de agua subterránea fuera de la "pantalla" no representa adecuadamente el sistema hidrogeológico del Sitio. Según lo informado por el usuario, este modelo se elaboró considerando los niveles medidos en los pozos de monitoreo PZM3, PZM4 y PZM9. Sin embargo, debido a su disposición espacial y bajo el supuesto de que existe un sistema hidrogeológico confinado por el muro "pantalla" hacia el centro del Sitio (de lo que se deduce que la zona existente entre estos tres pozos no está conectada hidráulicamente), **NO** es posible realizar una interpolación entre ninguno de estos puntos (Ver Figura 10).*

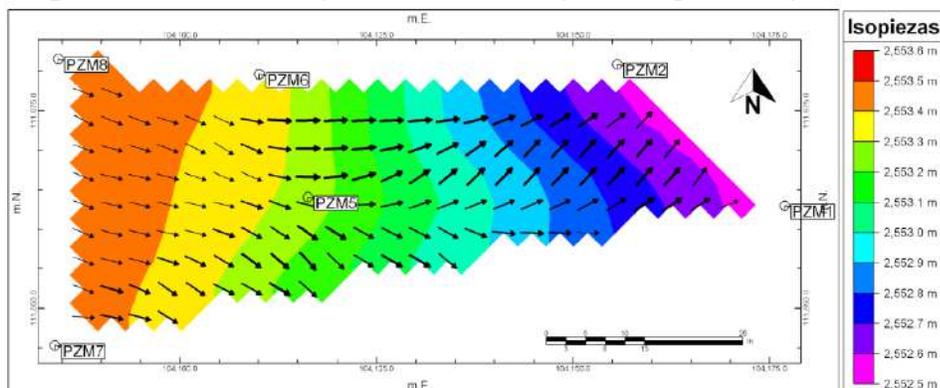
Figura 11. Modelo de isopiezas dentro de la “pantalla” generado por la SDA.

En la siguiente figura se presenta el modelo de isopiezas generado, el cual muestra una dirección de flujo preferente en sentido oeste – este, tomando una tendencia mínima hacia el pozo PZM2.

Teniendo en cuenta el análisis anterior, esta Autoridad determina que el modelo de isopiezas generado para la región delimitada por el muro de “pantalla” **es representativo** de dicha área del Sitio. No obstante, el modelo elaborado con los pozos de monitoreo externos adyacentes a esta “pantalla” no refleja de manera precisa el comportamiento hidrogeológico de estas áreas. En consecuencia, no se cuenta con información hidrogeológica que permita comprender el comportamiento de la dirección del flujo de agua subterránea fuera del muro “pantalla”.

- *En lo concerniente con el modelo de isopiezas, se realizó un comparativo de la información presentada por el usuario y el análisis de validación realizado por esta entidad. Producto de ello, se identificó una dirección de flujo preferente en sentido oeste – este, tomando una tendencia mínima hacia el pozo PZM2 (Ver Figura 11).*

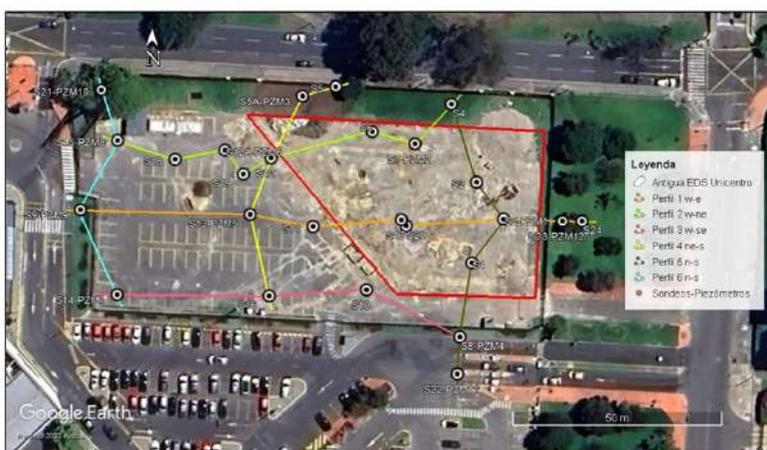
Figura 5-1. Trazo de los perfiles litológicos

En la figura 5-1 se muestran los trazos en planta de los perfiles litológicos generados y desde la figura 5-2 hasta la figura 5-7 se ilustran las respectivas secciones de cada uno.

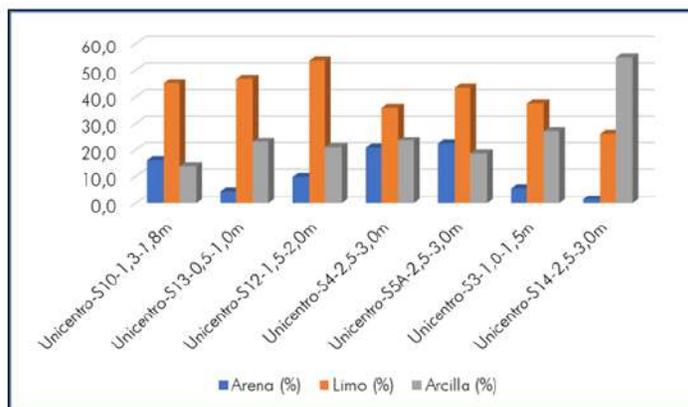
Figura 5-8. Composición textural de las muestras

En la figura 5-8 se ilustra la distribución porcentual de las texturas que componen cada muestra analizada.

Respecto a los Perfiles litoestratigráficos se debe incluir la ubicación precisa del muro "pantalla" en cada perfil pues esta estructura es crucial para comprender el funcionamiento hidrogeológico del sitio y respecto a la Composición textural correlacionar los resultados del análisis granulométrico (Figura 5-8) con la interpretación de campo y realizar ajustes si es necesario para que el modelo litoestratigráfico sea preciso.

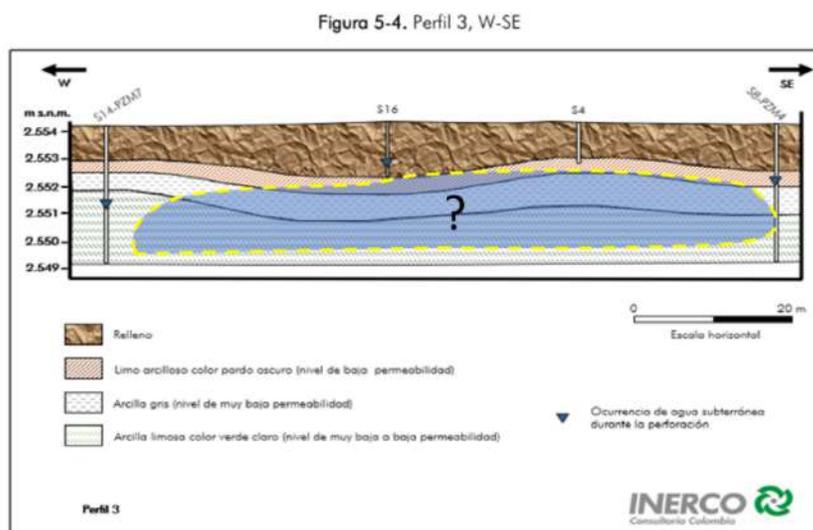
En la siguiente figura se presenta el Perfil 3 proporcionado por el usuario, donde se indica la presencia de dos unidades bajo los sondeos S16 y S4, marcadas en color azul. Sin embargo, no se dispone de información litoestratigráfica directa de esta zona a profundidades que permitan una correlación adecuada con los datos obtenidos de los sondeos S14 y S8. Además, no se cuenta con respaldo de algún algoritmo de interpolación o método que garantice la confiabilidad del modelo presentado.

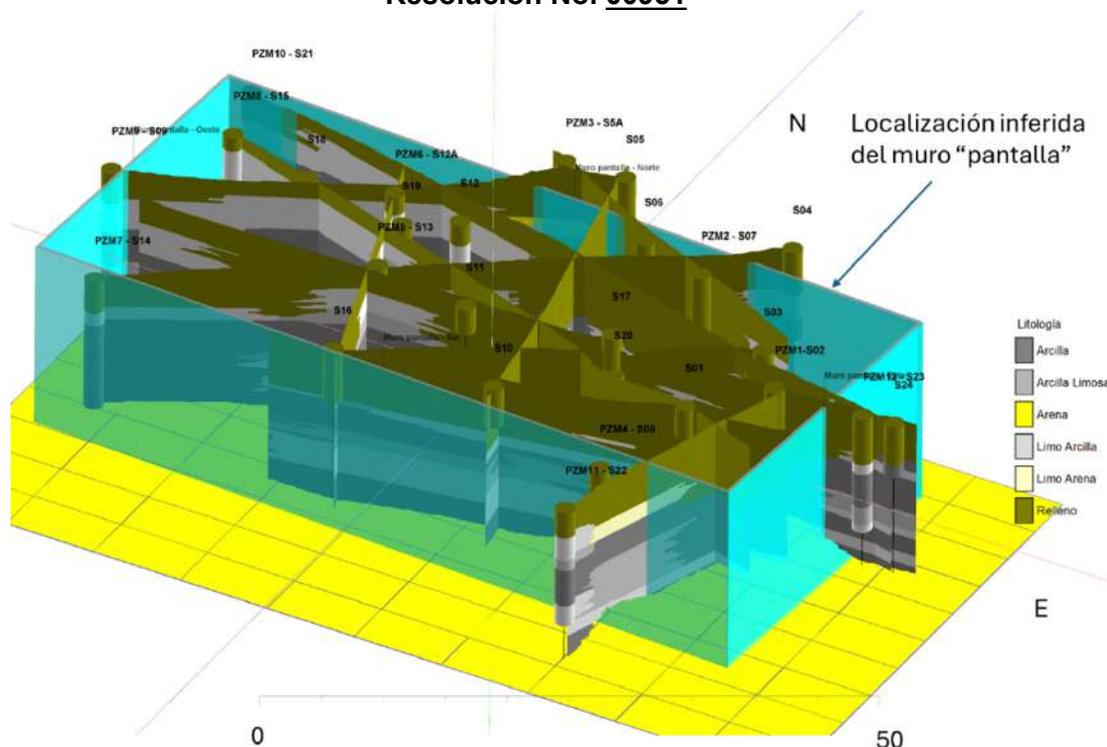
Figura 15. Vista 3D de varias secciones generadas al modelo litoestratigráfico del Sitio y la posible Ubicación de la pantalla con una profundidad aproximada de 10 m

Para dar un mejor contexto de las Características del Sitio, al modelo se le agrego la ubicación espacial aproximada de los muros, véase la Figura 15. Sin embargo, es importante que posteriormente, para generar un análisis preciso del Sitio, el Usuario presente la información detallada de la geometría del muro “pantalla”, en aras de identificar de manera precisa el nivel de confinamiento que puede tener el sistema hidrogeológico local.

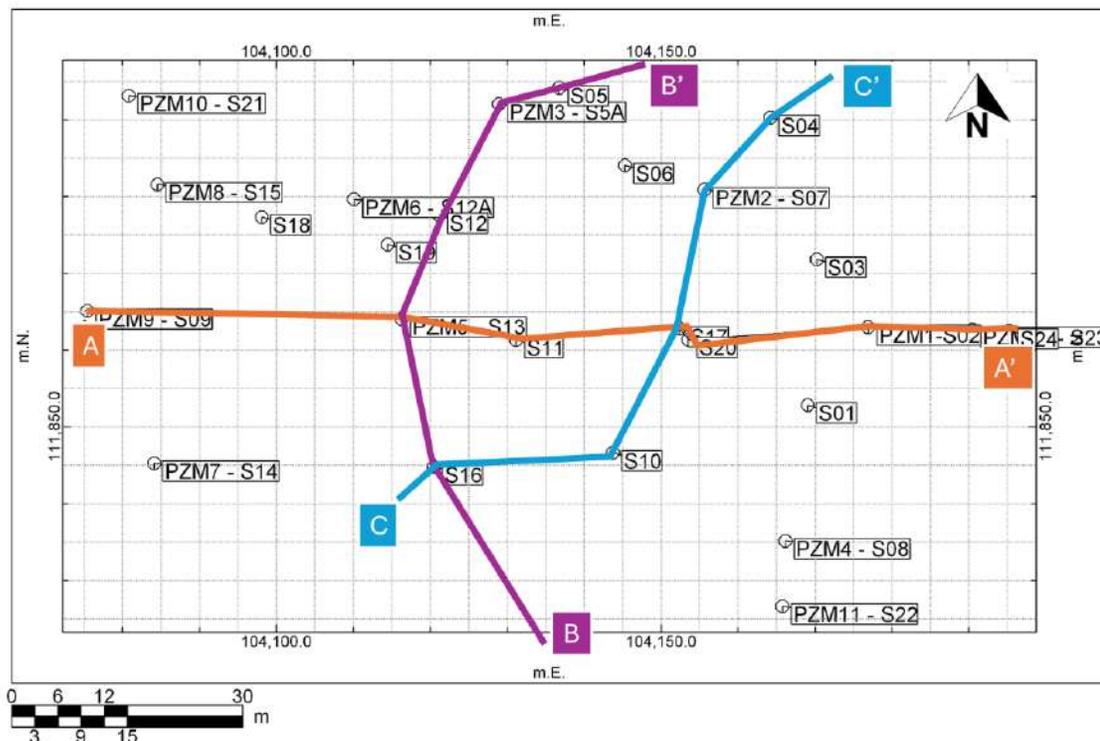
Figura 16. Locación de los tres (3) secciones litoestratigráficas generadas por la SDA

De manera complementaria, se generaron tres (3) secciones, dos (2) de las cuales A y B pasan por el mismo trazado que los denominados por el Usuario como Perfil 1 w – e y Perfil 4 ne – s y uno, Sección C, el cual pasa al costado derecho del área de caracterización y tiene una dirección suroeste al noreste. El trazado de cada una de las secciones se encuentra en la Figura 16.

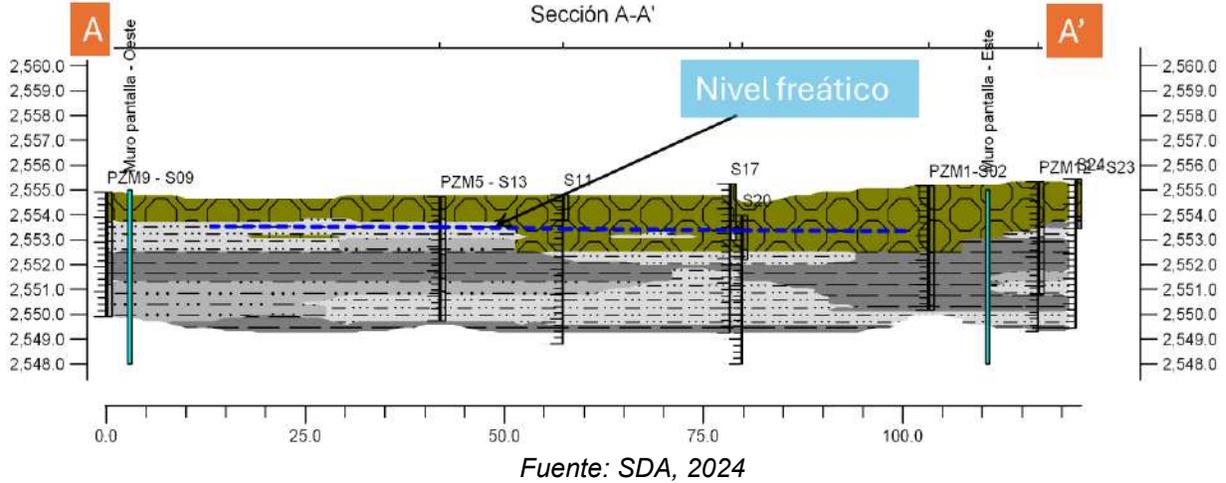
Resolución No. 00951
Figura 17. Sección A-A

A continuación, en las siguientes figuras se presentan las secciones litoestratigráficas generadas por la SDA. Se presenta la Ubicación aproximada de los muros “pantalla”, así como del nivel freático, cuyo comportamiento fue modelado en la zona central del Sitio. Se identificó que la superficie freática se localiza en la parte superior de la Unidad Limosa – limo arcilloso y hacia el este, el flujo se favorece por el paso entre el relleno antrópico, cuyo comportamiento hidráulico se relaciona con una mayor permeabilidad. Es importante mencionar que, hacia el oeste del Sitio, bajo la Unidad limosa que está localizada bajo el relleno, se encontró una capa arcillosa – arcillo limosa, la cual limita posiblemente el flujo vertical del agua, sin embargo, en dirección al Este, esta capa fue removida y pone en contacto directo la Unidad de relleno con otra unidad limosa que estaba ubicada bajo la capa arcillosa. Esta nueva configuración favorece la conexión hidráulica vertical hacia el este del Sitio, lo que se refleja en la dirección de flujo del agua subterránea identificada en el modelo de isopiezas.

Respecto a la litoestratigrafía contigua a los muros, se identificó que, hacia el Norte y Este, no hay continuidad de las Unidades, es decir que hay cambios en la sucesión que pueden generar cambios representativos en el comportamiento de los niveles y flujo de agua, hacia fuera de los muros.

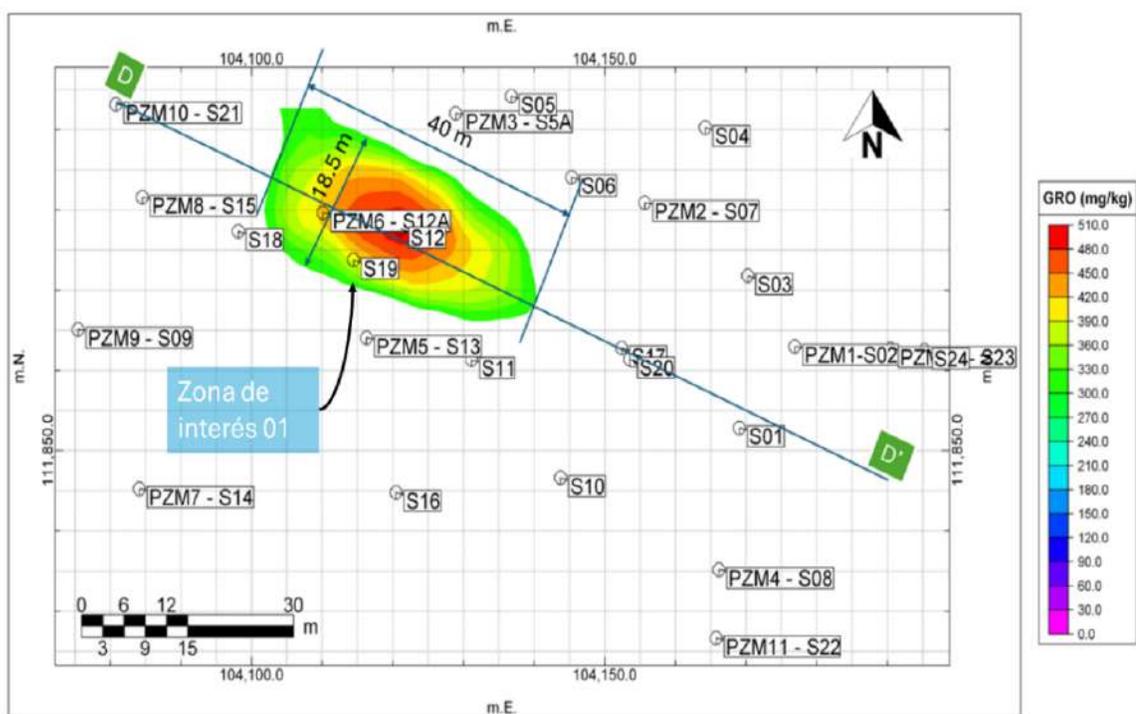
Figura 20. Vista en planta del cubrimiento de la zona contaminada por TPH – GRO en la matriz suelo

En la Figura 20, se presenta una vista en planta que ilustra la extensión de la contaminación por TPH-GRO en la matriz del suelo. A partir del modelo utilizado, se estimó que las dimensiones de esta zona contaminada son aproximadamente de 40 metros de largo por 18.5 metros de ancho.

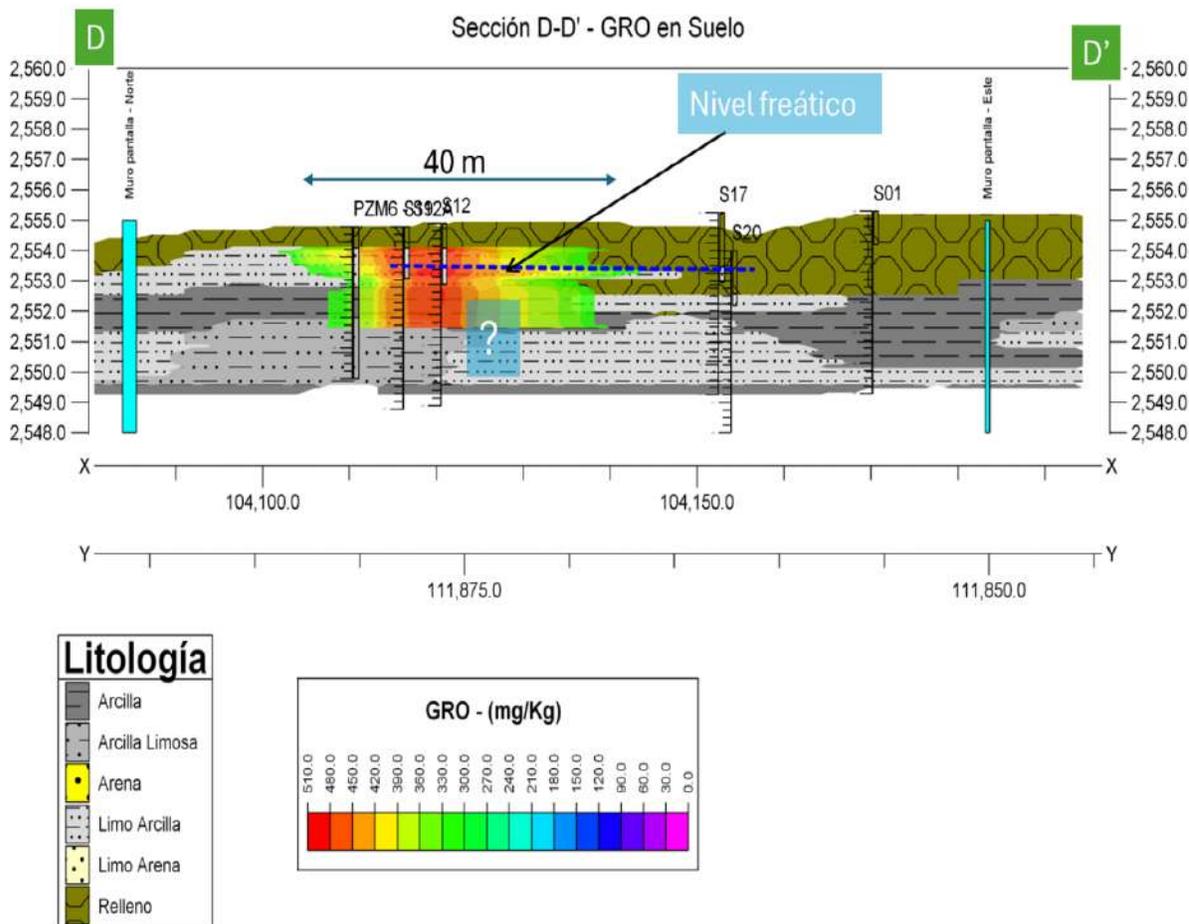
Figura 21. Sección D, identificación de zona contaminada por TPH – GRO en la matriz suelo

También se generó la sección D (Véase la Figura 21) donde se identifica la posible afectación en las primeras Unidades, donde es muy probable que se propague la contaminación a una mayor profundidad, sin embargo, no se tiene información de concentraciones a mayor profundidad.

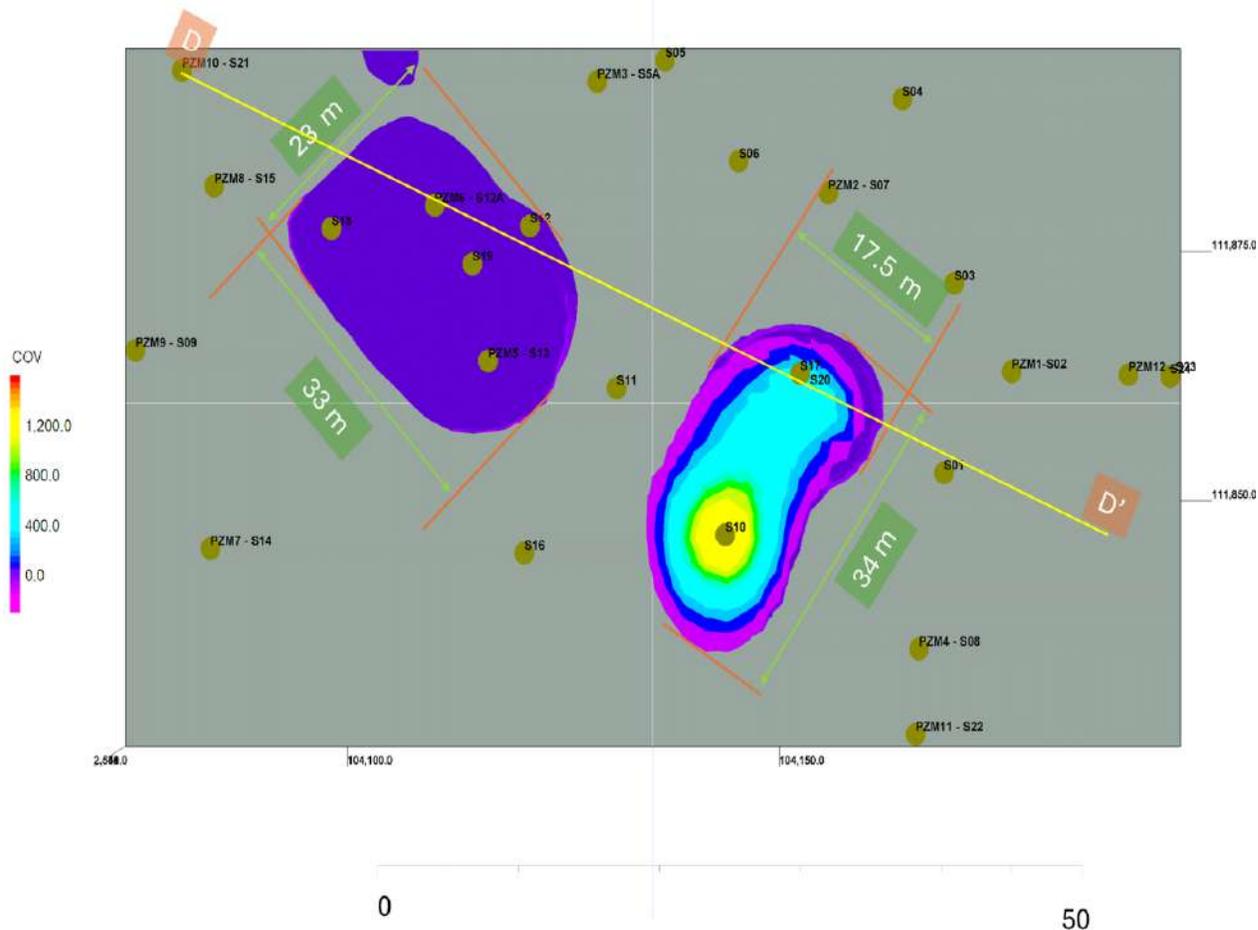
Figura 22. Vista en planta del cubrimiento de la zona afectada por COV en la matriz suelo, VR = 100 ppm

De manera complementaria y para corroborar y/o establecer otras zonas con una alta posibilidad de presentar afectación por hidrocarburos, se generó el modelo de COV para el sitio, con las mayores concentraciones presentadas, (Véase la Figura 22) donde el valor de referencia fue de 100 ppm. Se identificaron dos (2) zonas, una al costado noroeste, con un ancho aproximado de 33 m y un ancho de 23 m, la cual se correlaciona con la zona identificada por la contaminación por TPH – GRO, la otra zona se ubica en el centro, hacia el costado sureste, con unas dimensiones de 34 m de largo y un ancho de 17.5 m.
