AUTO No. 06892

“POR EL CUAL SE ORDENA EL INICIO DE UN PROCESO SANCIONATORIO AMBIENTAL Y SE ADOPTAN OTRAS DETERMINACIONES”

LA DIRECCIÓN DE CONTROL AMBIENTAL DE LA SECRETARÍA DISTRITAL DE AMBIENTE

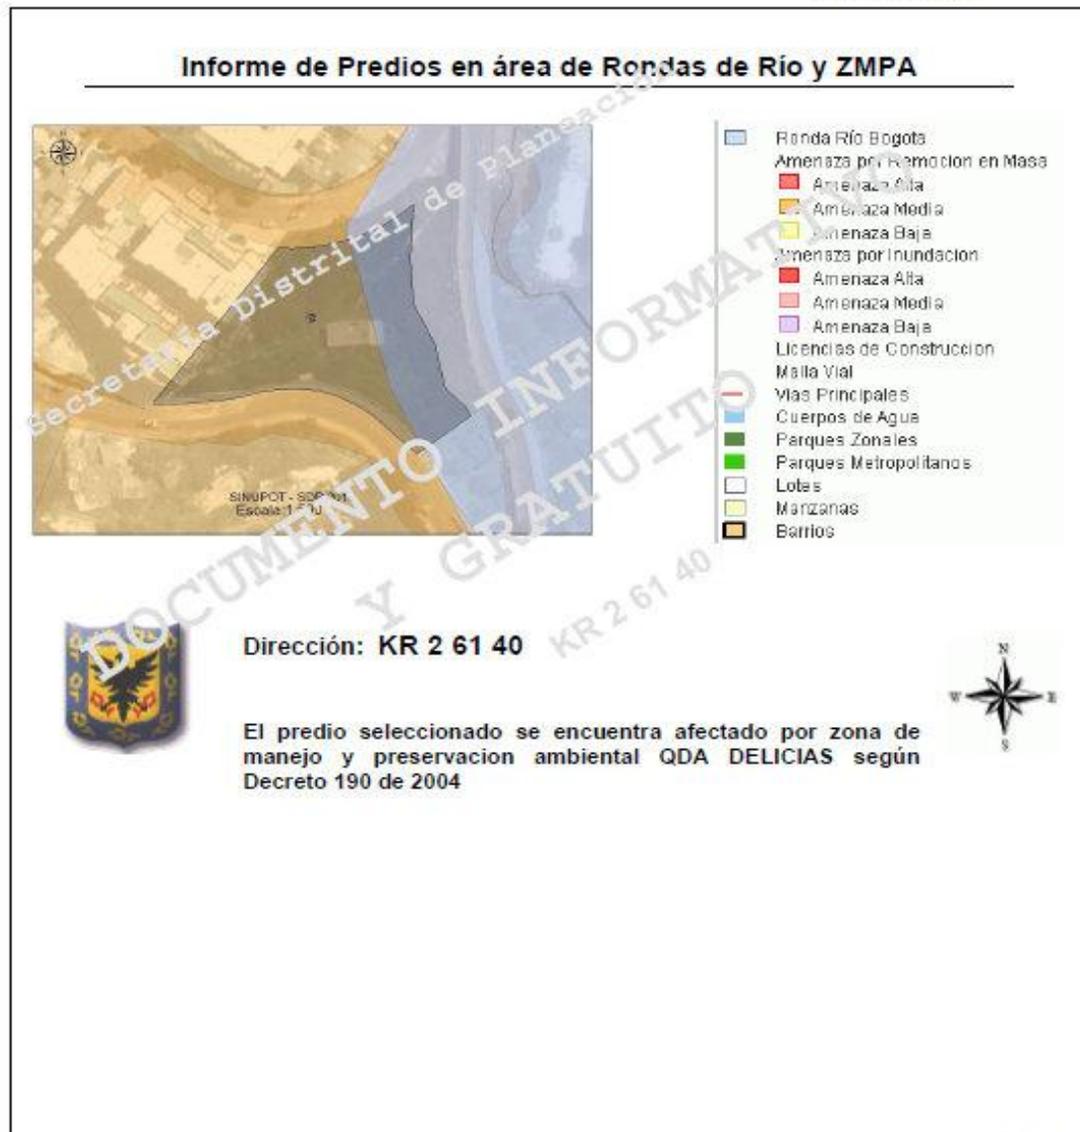
Imagen 3. Afectación del predio por la ZMPA de la quebrada Las Delicias
(Fuente: SINUPOT)

Según la base de datos SINUPOT, cartografía oficial del Distrito de la Secretaría Distrital del Planeación, el predio en mención se encuentra afectado parcialmente por la ZMPA de la quebrada Las Delicias, delimitada por el anexo 2 del Decreto 190 de 2004. (Imagen 3).
