AUTO No. 01954

“POR EL CUAL SE INICIA UN PROCEDIMIENTO SANCIONATORIO AMBIENTAL Y SE TOMAN OTRAS DETERMINACIONES”

LA DIRECCIÓN DE CONTROL AMBIENTAL DE LA SECRETARIA DISTRITAL DE AMBIENTE

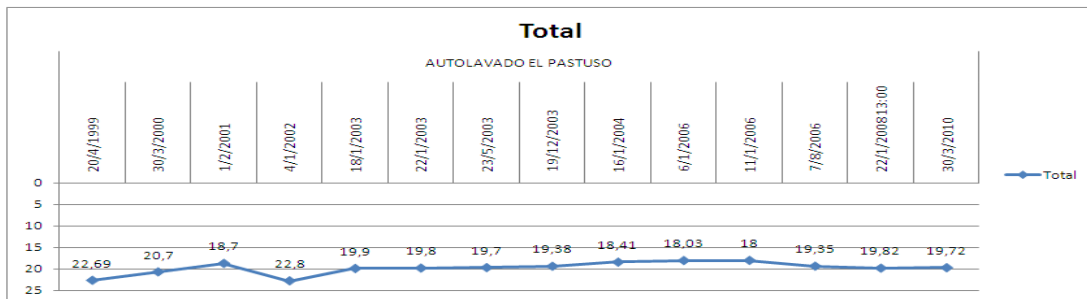
El comportamiento que ha tenido el concesionario con respecto a la presentación de los niveles estáticos y dinámicos durante la vigencia de la actual concesión de aguas subterráneas para el pz-10-0024, es el siguiente:

AÑO	CUMPLE
2008	SI
2009	NO
2010	NO
2011	NO
2012	NO

Tomando como referencia, los registros históricos de los niveles estáticos del pozo identificado con código pz-10-0024, se puede determinar el nivel se ha mantenido entre 22,69 m para el año 1999 en 19,72 m para el año 2010. Teniendo en cuenta lo anterior, se puede determinar que la explotación del mencionado pozo, no está afectando la dinámica de la unidad hidrogeológica que está siendo captada. Se cuentan con datos como consecuencia de la labor de seguimiento que realiza la SDA, sin embargo, esto no exime a los usuarios de dar cumplimiento a lo exigido por la resolución.

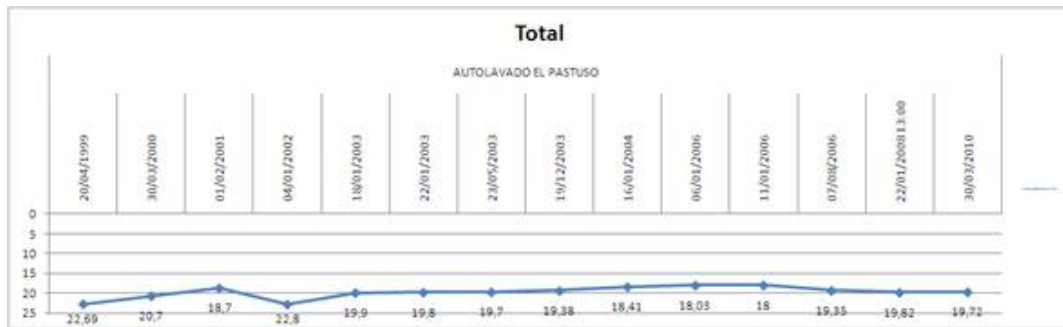
A continuacion se presenta la grafica sobre los registros de los niveles estaticos del pozo:

Los resultados de la medicion de los niveles estaticos del pozo demuestran un comportamiento relativamente estable desde el año 2003 con un nivel estático de 19,9 m a 19,72 en 2010, sin embargo, cabe resaltar que no se cuenta con informacion con respecto a resultados de medicion de niveles mas recientes que indiquen un estado actual de los mismos o determinen que el acuífero no esta siendo afectado negativamente por la explotacion del recurso hidrico subterráneo.

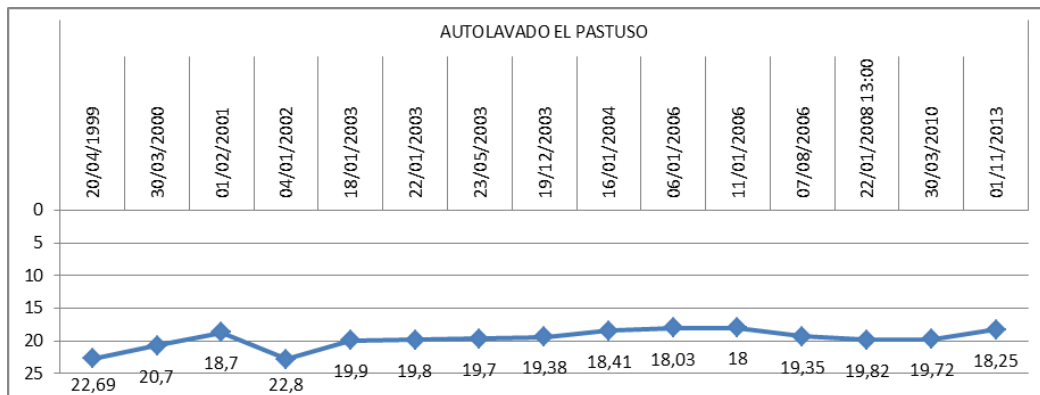
A continuación se presenta la gráfica sobre los registros históricos de los niveles estáticos del pozo:

Los resultados de la medición de los niveles estáticos del pozo demuestran un comportamiento relativamente estable desde el año 2003 con un nivel estático de 19,9 m a 19,72 m en 2010, sin

embargo, el dato mas reciente muestra un aumento en dicho nivel hasta alcanzar los 18,25 m en el año 2013, por lo cual se considera que los niveles no estan siendo afectados negativamente por la explotación del recurso hidrico subterráneo.

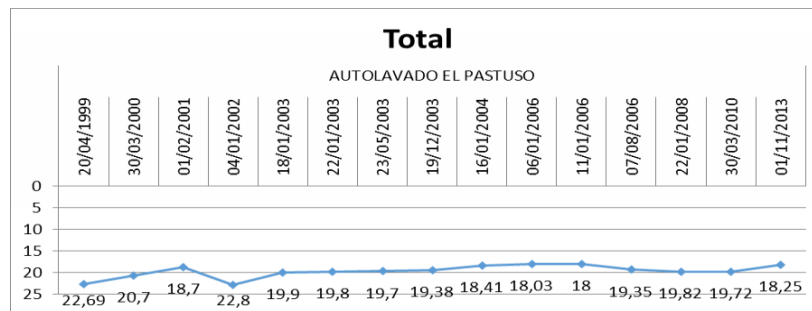
A continuación se presenta la gráfica sobre los registros de los niveles estáticos del pozo:

Para el año 2013, el usuario allegó la información correspondiente a los niveles estático y dinámico del pozo pz-10-0024 mediante Radicado No. 2013ER158820 del 25/11/2013 reportando un valor de 18.25 m

(01/11/2013) para el nivel estático.
