## AUTO N. 04505

### “POR EL CUAL SE ORDENA EL INICIO DE UN PROCESO SANCIONATORIO AMBIENTAL Y SE TOMAN OTRAS DETERMINACIONES”

#### LA DIRECCIÓN DE CONTROL AMBIENTAL DE LA SECRETARÍA DISTRITAL DE AMBIENTE

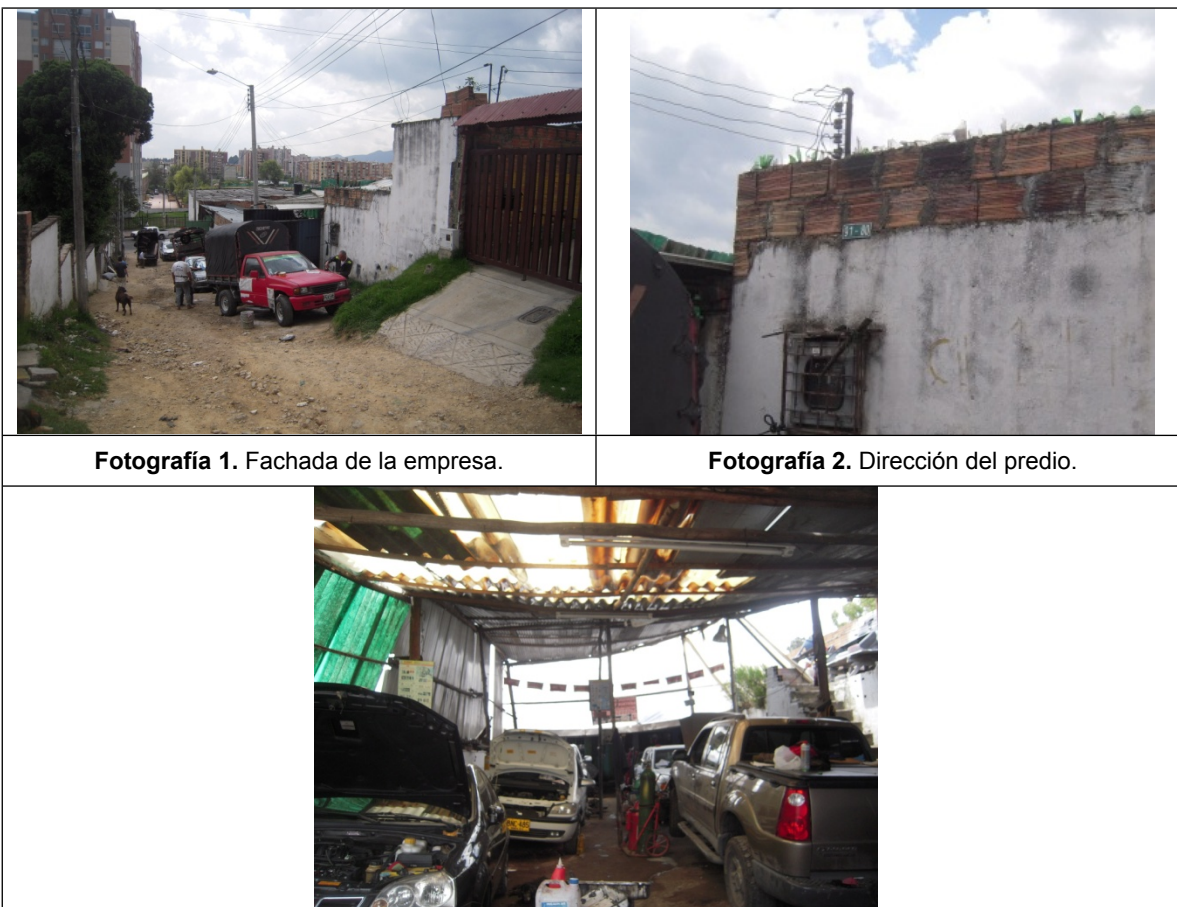
*El establecimiento se encuentra en un área con moderada presencia de establecimientos comerciales. La actividad se desarrolla en frente a una vía con poco flujo vehicular y no pavimentada (Fotografía 1).*

*En el momento de la visita se evidencia el uso de espacio público en desarrollo de la actividad económica, se encuentran vehículos en proceso de trabajo estacionados en vía pública (Fotografía 1). El área de trabajo no se encuentra debidamente confinada, no cuenta con sistemas de captación, extracción o control de olores y partículas (Fotografía 3). Las emisiones generadas en desarrollo de la actividad económica son evacuadas directamente a la vía pública y causan molestias a vecinos y transeúntes del sector.*

**Fotografía 1.** Fachada de la empresa.

**Fotografía 2.** Dirección del predio.

Fotografía 3. Área total de desarrollo de labores.

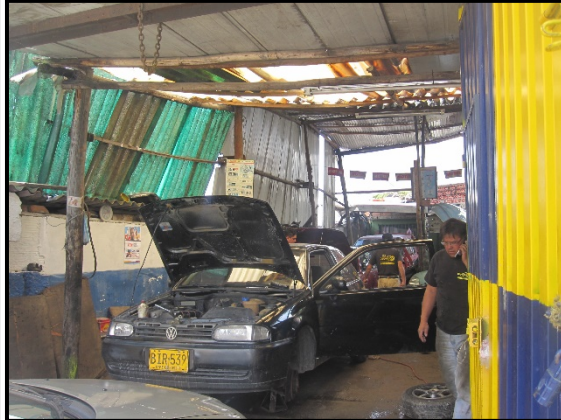
Fotografía 2. Área de trabajo

*Predio de un solo piso, donde se realizan las actividades de mecánica, latonería y pintura para automóviles (Fotografía 2).*

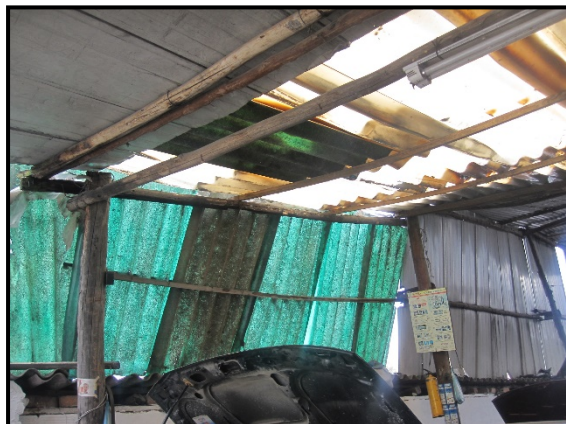
Fotografía 3. Area Confinada

- *Las áreas destinadas para pulido, soldadura y pintura no se encuentran debidamente confinadas (Fotografía 3).*
- *No posee sistemas de captación, extracción y control que asegure la adecuada dispersión de los olores y gases.*
- *El taller desarrolla sus actividades en espacio público (Fotografía 4).*

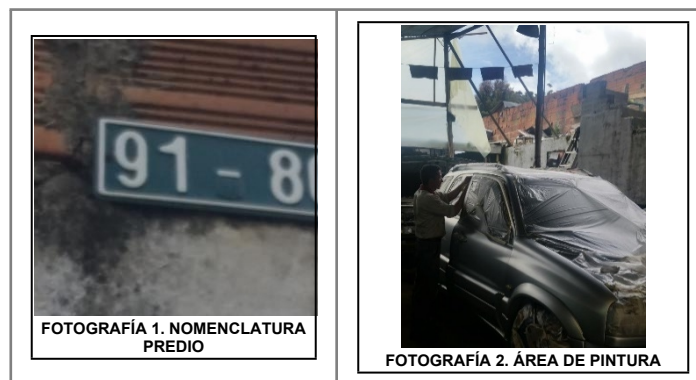
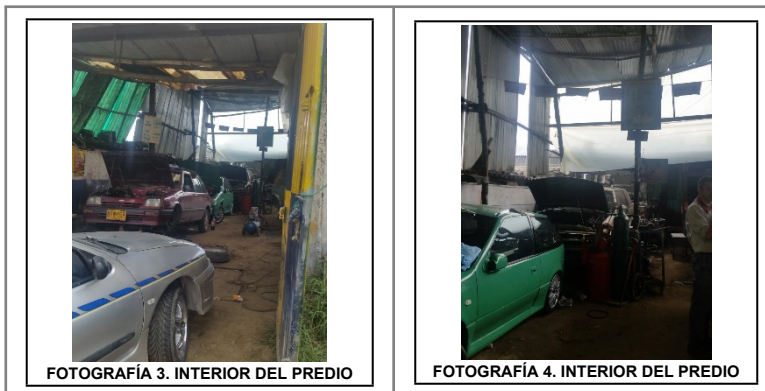
*Las labores de latonería y de pintura se realizan en áreas que no están debidamente confinadas, no cuentan con sistemas de extracción, ni con sistemas de control para dar un manejo adecuado de los gases y olores producto de estas actividades.*

*En la visita se evidenció el uso del espacio público para el desarrollo de su proceso productivo.*

*Por lo tanto se debe confinar el área de trabajo, implementar un sistema de extracción conectado a un ducto que desfogue dos metros por encima de la edificación mas alta en un radio de 50 metros e implementar sistemas de control para dar un manejo adecuado de los gases y olores generados.*

*También debe suspender de manera inmediata el uso del espacio público para llevar a cabo labores propias de la actividad económica.*

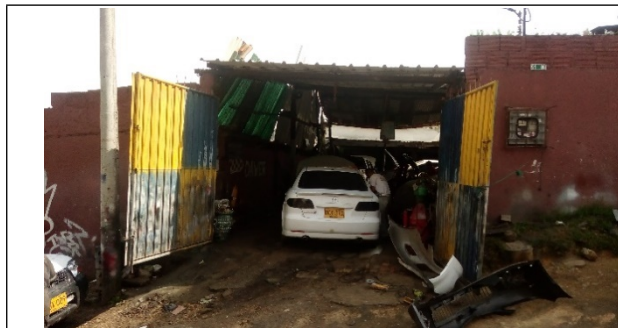
Fotografía N°1. Fachada del predio.

En la visita se evidenció el uso del espacio público para el desarrollo de su proceso productivo.

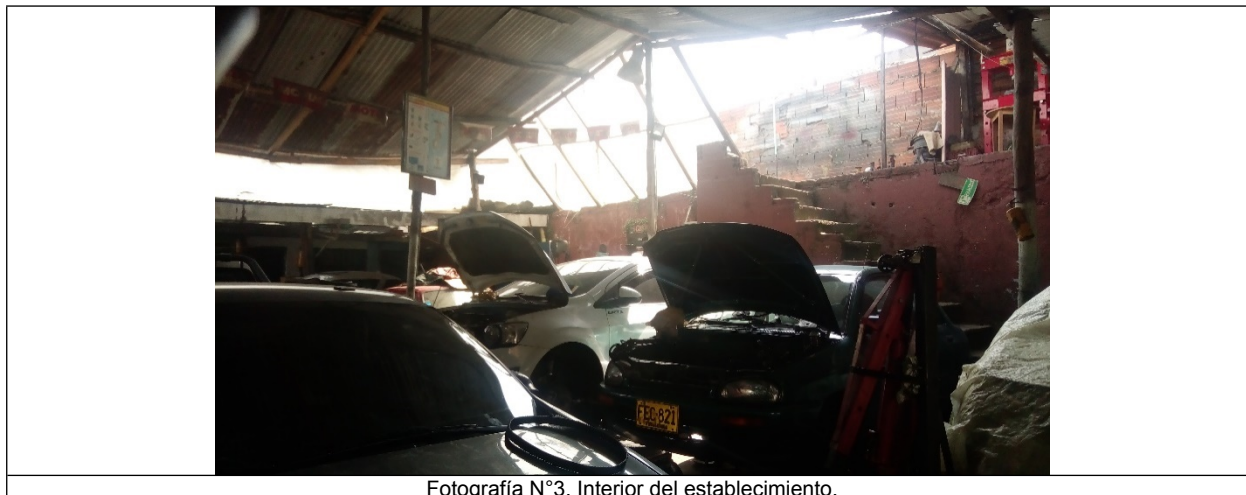
Fotografía N°3. Interior del establecimiento.

El establecimiento se encuentra ubicado en un predio de un nivel. En las instalaciones se realizan actividades de latonería y pintura en áreas que no están debidamente confinadas, no cuentan con sistemas de extracción, ni dispositivos de control para dar un manejo adecuado de los gases y olores generados
