AUTO N. 05541

“POR EL CUAL SE ORDENA EL INICIO DE UN PROCESO SANCIONATORIO AMBIENTAL Y SE TOMAN OTRAS DETERMINACIONES”

• CONCEPTO TÉCNICO NO. 10079 DEL 26 DE AGOSTO DE 2022

• CONCEPTO TÉCNICO NO. 08754 DEL 14 DE AGOSTO DE 2023

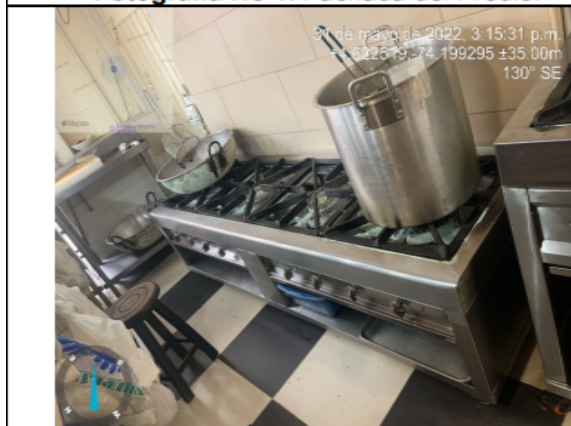
El establecimiento cuenta con una estufa industrial No. 1 su marca no es reportada y cuya capacidad es de 8 flautas. Esta fuente usa gas natural como combustible, tienen una frecuencia de funcionamiento de 3 a 5 horas/día promedio, durante 7 días a la semana.

Fotografía No 3. Estufa Industrial No. 1.

11.4.3. Elevar la altura del ducto para la descarga de las emisiones generadas en el proceso de cocción de alimentos (Estufas 1 y 2) de manera que garantice la adecuada dispersión de las emisiones generadas en la cocina sin afectar a los vecinos y/o transeúntes.

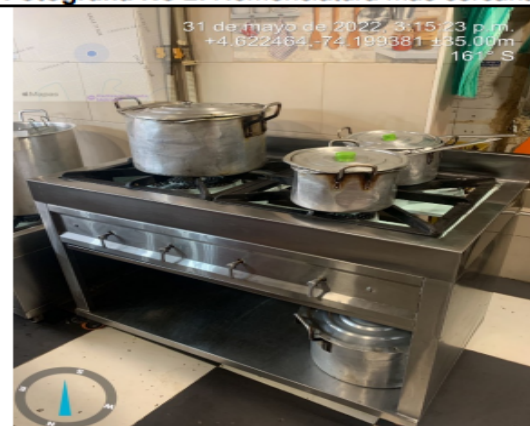
Así mismo, cuenta con una estufa industrial No. 2 su marca no es reportada y cuya capacidad es de 4 flautas. Esta fuente usa gas natural como combustible, tiene una frecuencia de funcionamiento de 2 a 5 horas/día promedio, durante 7 días a la semana.

Fotografía No 4. Estufa Industrial No. 2.

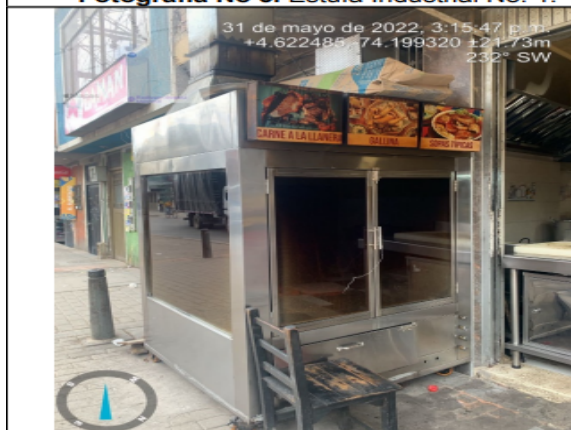
Por otra parte, se encontró un horno cuya capacidad es de 1 puesto (trompo), usa madera reciclada como combustible, tiene una frecuencia de funcionamiento de 2 a 5 horas/día promedio, durante 7 días a la semana. Esta fuente tiene conexión a un ducto en acero inoxidable de sección transversal cuadrada de 0.35 x 0.35 metros de diámetro y una altura aproximada de 10 metros. Aunque el horno se ubica fuera del establecimiento este se encuentra confinado con puertas de vidrio.

Fotografías No 7. Horno tipo trompo.

11.4.1. Establecer un área específica y confinada dentro del establecimiento para realizar el proceso de asado (horno tipo trompo).

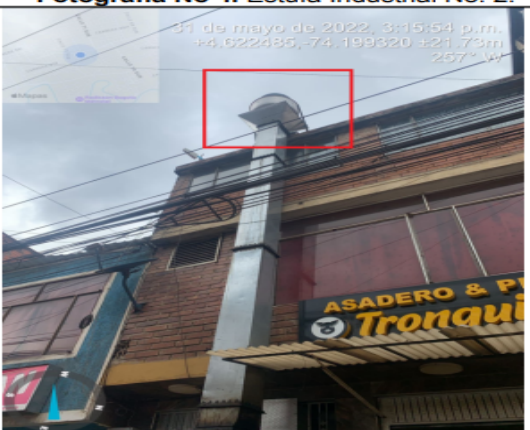
Al finalizar el ducto de descarga cuenta con un extractor tipo hongo y a su vez tiene un filtro para el control de las emisiones, según se informó durante la visita, sin embargo, no fue presentada la ficha técnica.

Fotografías No 8. Ducto de descarga (Horno) con extractor tipo hongo.

11.4.2. Demostrar que tipo de dispositivos de control tiene instalado en el ducto del horno tipo trompo que permita dar un manejo adecuado de las emisiones en la fuente.

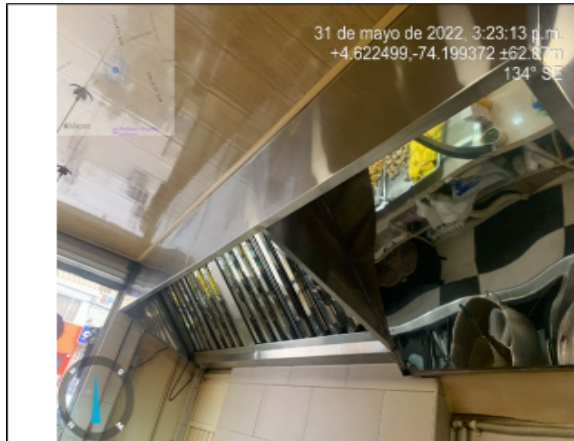
Las fuentes anteriormente mencionadas cuentan con una campana con sistema de extracción mecánico y filtros atrapa grasas, dicha campana tiene conexión a un ducto en acero inoxidable de sección transversal cuadrada de 0.35 x 0.35 metros de diámetro y una altura aproximada de 3 metros. Se aclara que dichas fuentes están dentro del área de cocina que se encuentra debidamente confinada.

Fotografía No 5. Campana de extracción con filtros atrapa grasas.

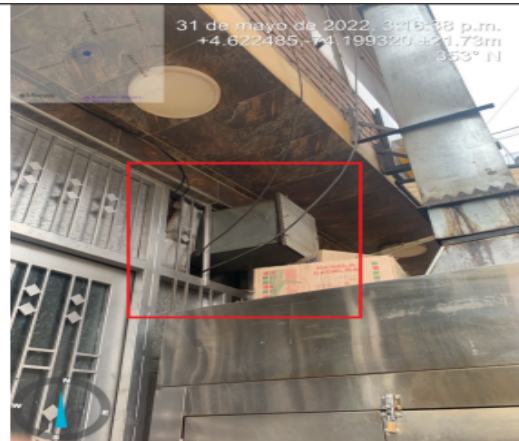
Fotografías No 6. Ducto de descarga (estufas).
