AUTO N. 05042

“POR EL CUAL SE ORDENA EL INICIO DE UN PROCESO SANCIONATORIO AMBIENTAL Y SE TOMAN OTRAS DETERMINACIONES”

• CONCEPTO TÉCNICO NO. 12538 DEL 25 DE OCTUBRE DE 2021

• CONCEPTO TÉCNICO NO. 05967 DEL 09 DE JUNIO DE 2023

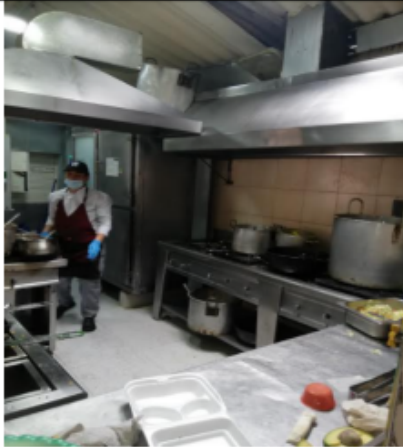
La estufa de 5 puestos cuenta con su respectivo sistema de extracción y ducto de desfogue. (Ver Fotografías No. 3 y 4) Sin embargo, la estufa con freidoras integradas cuenta con una campana sin sistema de extracción y cuyo ducto no ha sido instalado correctamente (Ver Fotografías No. 3 y 5)

Fotografía No. 3: Área de cocción y freído.

11.6.2 *Instalar sistema de extracción que permita encauzar los olores y vapores generados en el proceso de cocción y freído de alimentos, dicho sistema de extracción deberá conectar con un ducto de descarga, cuya altura garantice la adecuada dispersión de las emisiones generadas sin afectar a los vecinos. De no*

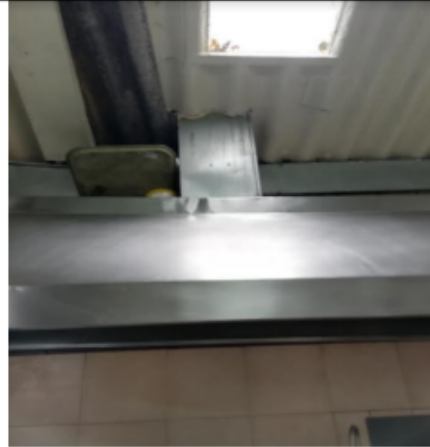
Fotografía No.4: Sistema de extracción y tramo del ducto de desfogue de la estufa de 5 puestos.

11.6.3 Elevar la altura del ducto que conecta con la campana de extracción de la estufa de 5 puestos, para la descarga de las emisiones generadas en su proceso de cocción de alimentos de manera que se garantice la adecuada dispersión de las emisiones generadas sin afectar a los vecinos y/o transeúntes del sector. De no ser técnicamente viable la elevación del ducto se deben instalar dispositivos de control que permitan el manejo adecuado de las emisiones en la fuente.

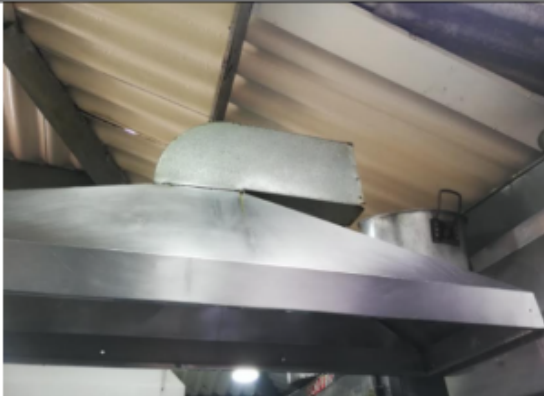
Fotografía No. 5: Campana sin sistema de extracción ni ducto instalado

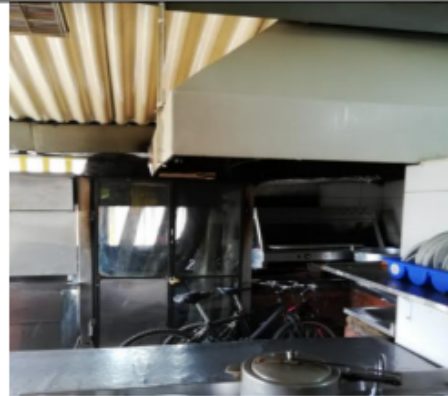
Adicionalmente, los días sábados y domingos realizan procesos de asado de carne mediante el uso de un horno tipo trompo y una parrilla que operan con leña. Poseen un ducto de desfogue de aproximadamente 8 metros desde el nivel del suelo, el cual ha sido elevado en relación a lo encontrado en la visita técnica de inspección que se realizó en el año 2018 (Ver Fotografía No.7).

Fotografía No. 6: Horno y parrilla a leña (Área de asado)

11.6.1 *Instalar dispositivos de control en el horno tipo trompo y la parrilla que operan con leña, con el fin de dar un manejo adecuado al material particulado, olores, y vapores que son generados durante el proceso de asado de carnes. Es pertinente, que se tenga en cuenta lo estipulado en el Protocolo para el Control y Vigilancia de la Contaminación Atmosférica Generada por Fuentes Fijas (Capítulo 5 Sistemas de control de emisiones atmosféricas y Capítulo 7. Dispositivos para el Control de Emisiones Molestas) adoptado por la Resolución 2153 del 2 de noviembre de 2010 del MAVDT (Ministerio de Ambiente, Vivienda y Desarrollo Territorial), sobre sistemas de control de emisiones atmosféricas y dispositivos de control de emisiones molestas, para la implementación del sistema de control de olores y gases.*

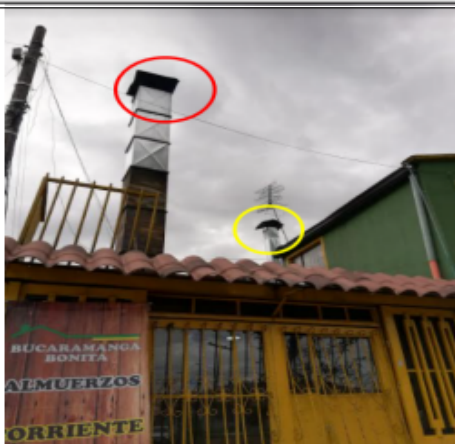
Fotografía No. 7: Ducto del área de asado (Rojo),
Ducto del área de cocción y freído (Amarillo)

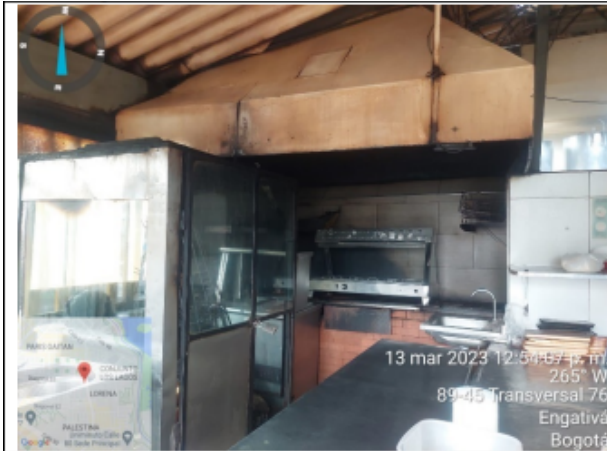
El establecimiento cuenta con un horno tipo trompo el cual tiene una capacidad de 1 trompo y tiene una frecuencia de operación de 4 horas/día el sábado y domingo; adicionalmente cuentan con una parrilla la cual tiene una capacidad de 10 porciones de carne y tiene una frecuencia de operación de 6 horas/día el sábado y domingo. Estas fuentes operan con leña como combustible, se encuentran debidamente confinadas, no cuentan con dispositivos de control a emisiones y cuentan con una campana conectada a un ducto de sección cuadrada cuyas dimensiones aproximadamente son de 0,70 x 0,70 metros y tiene una altura de 7 metros, al final del ducto, cuentan con un extractor tipo hongo que operaba durante la visita.

Fotografía No 3. Horno tipo trompo, parrilla que operan con leña como combustible y campana de las fuentes

12.5.3. Instalar dispositivos de control en el ducto del horno tipo trompo y la parrilla que operan con leña como combustible y el ducto de la estufa con plancha, la freidora y el baño maría, con el fin de dar un manejo adecuado a los olores, gases, vapores y material particulado que son generados durante los procesos de asado de carnes, cocción, asado y freído de alimentos.

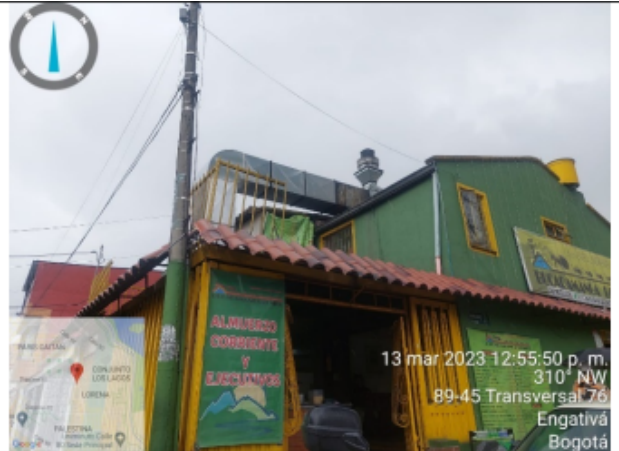
Fotografía No 4. Ducto y punto de descarga del horno tipo trompo y la parrilla que operan con leña como combustible

12.5.2. Elevar la altura del ducto donde se realizan los procesos de asado de carnes (horno tipo trompo y parrilla que operan con leña como combustible) y el ducto de cocción y asado de alimentos (estufa con plancha) hasta garantizar la adecuada dispersión de las emisiones generadas.

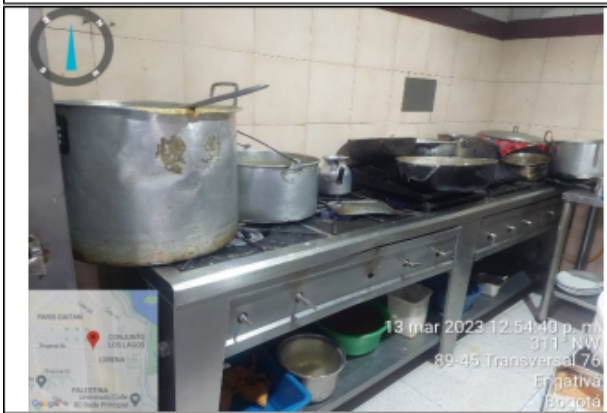
También cuentan con una estufa con plancha incluida la cual tiene una capacidad de 10 flautas y tiene una frecuencia de operación de 8 horas/día de lunes a domingo, esta fuente cuenta con una campana que conecta a un sistema de extracción que se encontraba operando durante la visita, conectado a un ducto de sección cuadrada cuyas dimensiones aproximadas son de 0,50 x 0,50 metros y tiene una altura de 7 metros, quien atiende la visita indica que tienen proyectado que este ducto va a conectar al mismo ducto del horno tipo trompo y la parrilla. Estas fuentes operan con gas natural como combustible, se encuentran en el área de la cocina y están debidamente confinadas.

Fotografía No 5. Estufa con plancha incluida

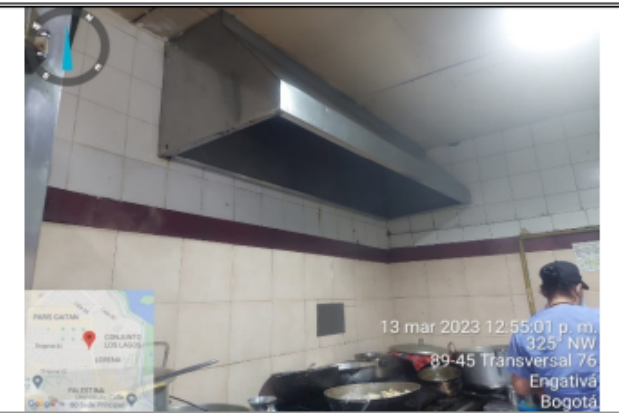
Fotografía No. 6. Campana de la estufa con plancha incluida

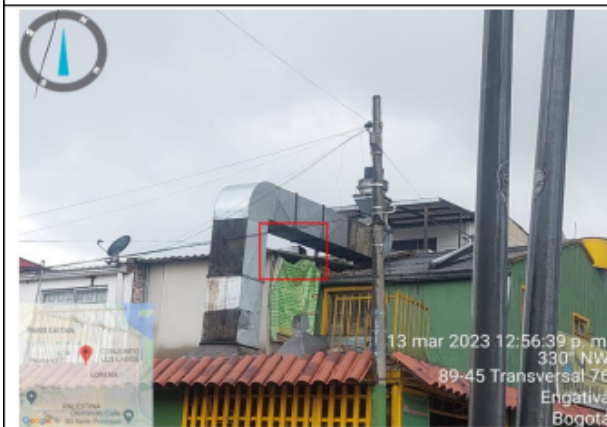
Fotografía No. 7. Punto de descarga de la estufa con plancha incluida

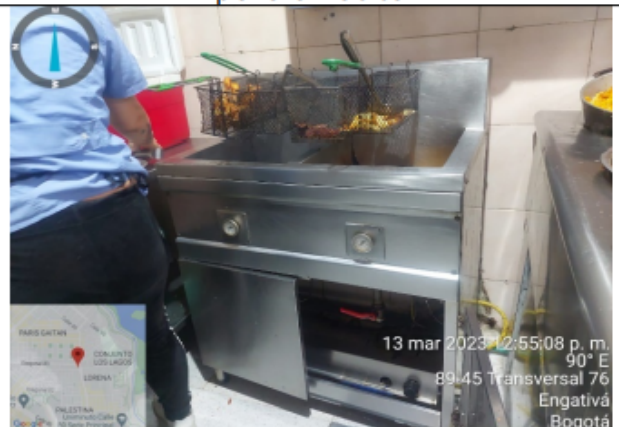
Finalmente, cuentan con una freidora la cual tiene una capacidad de 2 flautas y con un baño maría el cual tiene una capacidad de 4 flautas, estas fuentes tienen una frecuencia de operación de 3 horas/día de lunes a domingo y no cuenta con sistemas de extracción ni ducto para las emisiones generadas. Estas fuentes operan con gas natural como combustible, se encuentran en el área de la cocina y están debidamente confinadas.

Fotografía No. 8. Freidora

12.5.1. Emplear los mecanismos necesarios para que los procesos de cocción y freído de alimentos (freidora y baño maría) queden amparados por la campana de los procesos de cocción y asado (estufa con plancha incluida), de tal forma que permita encauzar los olores, gases y vapores generados; de no ser técnicamente viable, instalar un sistema de extracción conectado a un ducto de descarga individual, cuya altura garantice la adecuada dispersión de las emisiones generadas sin afectar a los vecinos y/o transeúntes.
