AUTO N. 07675
**“POR EL CUAL SE ORDENA EL INICIO DE UN PROCESO SANCIONATORIO
AMBIENTAL Y SE TOMAN OTRAS DETERMINACIONES”**

**LA DIRECCIÓN DE CONTROL AMBIENTAL DE LA SECRETARÍA DISTRITAL DE
AMBIENTE**

visita técnica del 7 de febrero de 2022, emitió el **Concepto Técnico No. 02959 de 23 de marzo de 2022**, señalando dentro de sus apartes fundamentales lo siguiente:

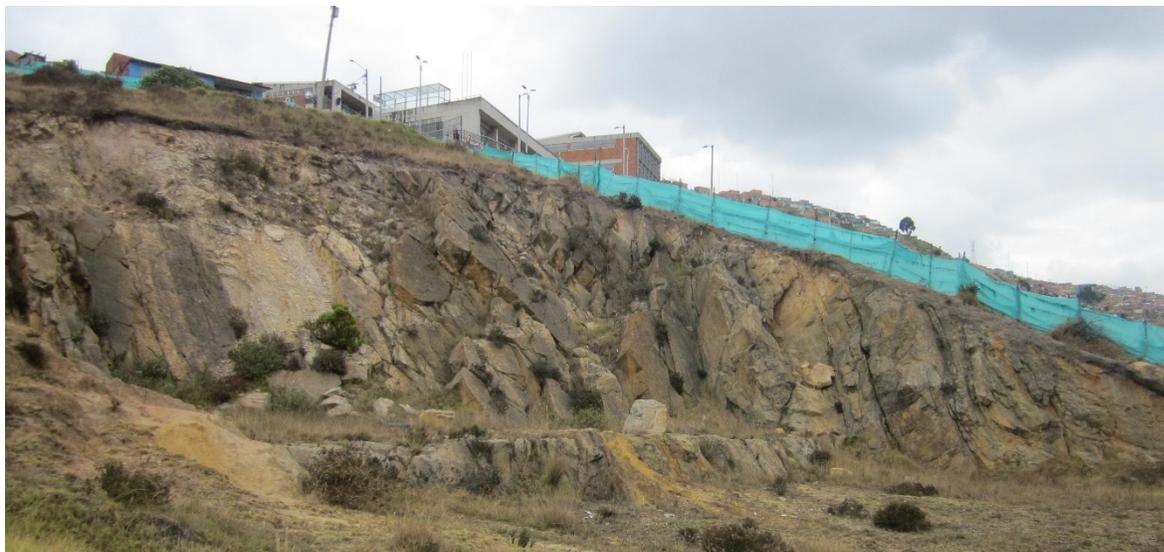
Fotografía No. 1. IS Constructora S.A.S – Cantera La Joya. Panorama del antiguo frente de extracción de materiales de construcción del predio identificado con chip catastral AAA0026YNFZ. Se observa que no se han ejecutado ninguna de las actividades programadas del PRR.

No ejecutaron las actividades programadas en el periodo comprendido del 16 de junio de 2021 al 15 de diciembre de 2021 de los programas, fichas, plan de contingencias, plan de seguimiento y monitoreo que se describen en la Tabla No. 2 del presente documento, obteniéndose un porcentaje de avance de cero por ciento (0%) (...)

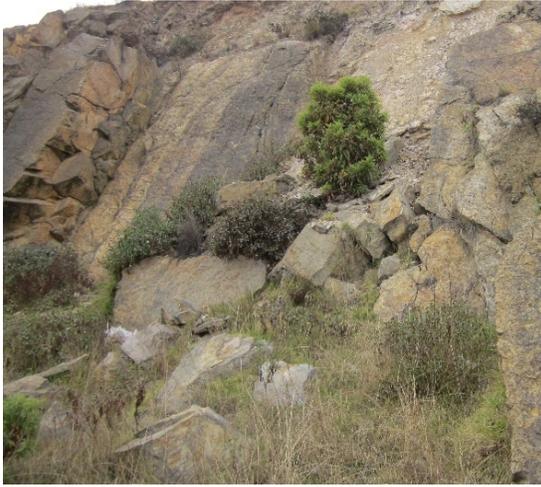
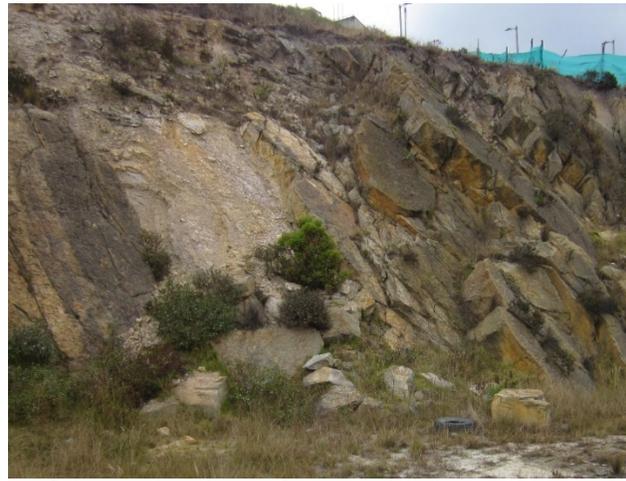
Fotografías Nos. 2 y 3. IS Constructora S.A.S – Cantera La Joya. Se aprecian los procesos de remoción en masa, tales como Caída de rocas y Flujo de detritos.

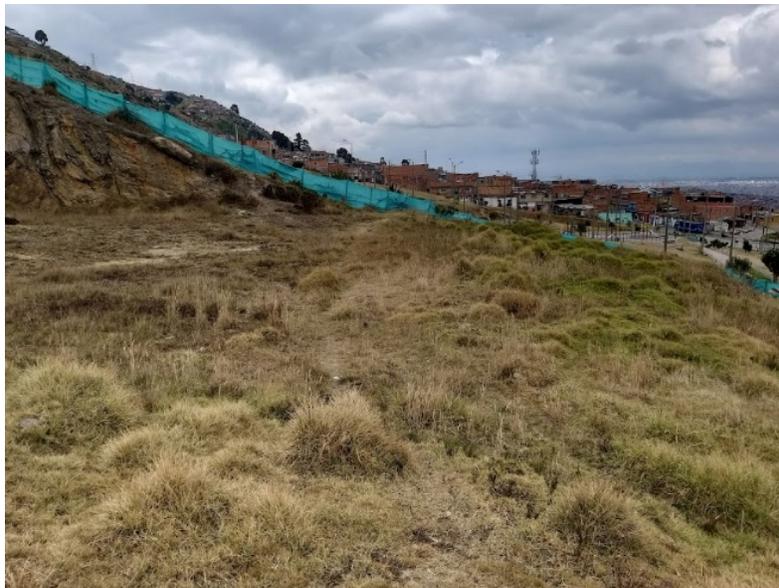
Fotografía No. 4. IS Constructora S.A.S – Cantera La Joya. Se aprecia la cobertura vegetal dominada por pasto kikuyo y algunos arbustos de Chilco.
