RESOLUCIÓN No. 01353

“POR LA CUAL SE ORDENA EL SELLAMIENTO DEFINITIVO DE UN POZO Y SE TOMAN OTRAS DETERMINACIONES”

LA SUBDIRECTORA DEL RECURSO HIDRICO Y DEL SUELO DE LA SECRETARÍA DISTRITAL DE AMBIENTE

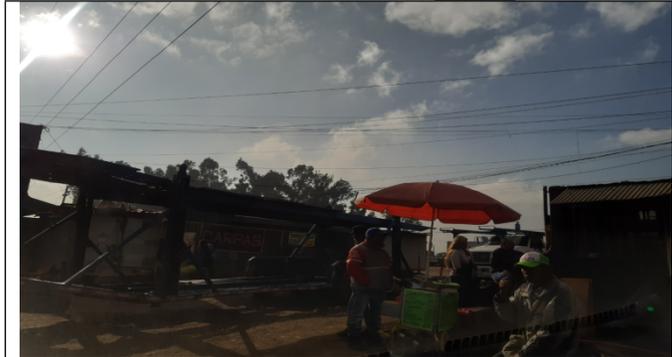
Se realizó visita de control el día 9/12/2019 a los predios con direcciones Diagonal 16 No. 90-95, Diagonal 16 No. 90-51 y Diagonal 16 No. 90-81 (Foto 1), con la finalidad de encontrar la captación ilegal ubicada en la zona de lavado de vehículos según informa el grupo de Suelos Contaminados en el Concepto Técnico 5276 (2016IE130926) de 2016 (Foto 9). Los predios son administrados por la empresa Parquederos y Transportes Centenario SAS identificada con NIT 900432288-2, donde se presta el servicio de parqueo de vehículos pesados, contenedores, tráileres, entre otros (Foto 3). Actualmente se tienen cerca de 60 espacios alquilados a terceros quienes desarrollan labores relacionadas con mecánica y pintura para vehículos pesados.

Foto No. 1. Vista General del Predio – Acceso por la diagonal 16.

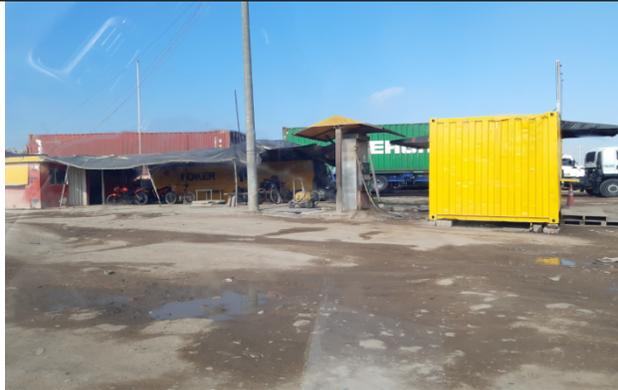
Adicional a lo anterior, se evidenció que la estación de servicio se encuentra fuera de servicio (Foto 2). En las inmediaciones de la antigua zona de lavado se encontró tubería con características de pozo de agua subterránea, 20 tubos de 9m de largo y 2" en acero con rosca (Foto 5 y 7) no obstante, la administradora manifiesta que es tubería de un inquilino que tiene almacenado dicho material en el predio y ha ido retirando poco a poco. Informan que desconocen la existencia del lavado de vehículos y por ende de la captación de agua subterránea, durante el recorrido del predio no fue posible ubicar la boca del pozo.

Foto No. 2. Estación de servicio en desuso

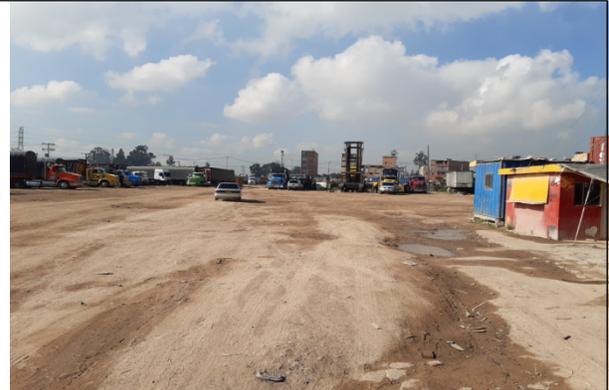
Foto No. 3. Vista interior del predio

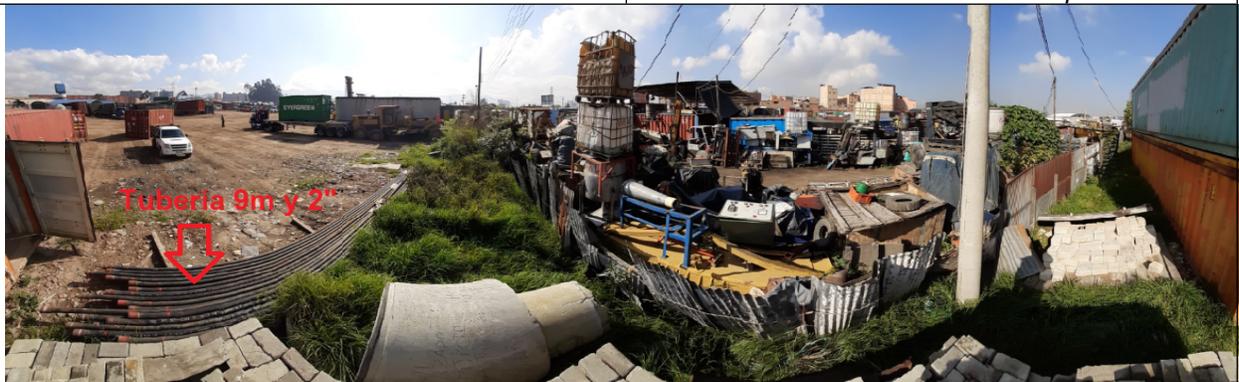
Las condiciones físicas y ambientales del predio no son óptimas, se evidencia falta de orden y limpieza, hay almacenamiento de materiales de construcción, contenedores, residuos no peligrosos, vehículos en estado de abandono (Foto 5).

Foto No. 5. Panorámica antigua zona de lavado, tubería de almacenada, almacenamiento de material sin clasificar.

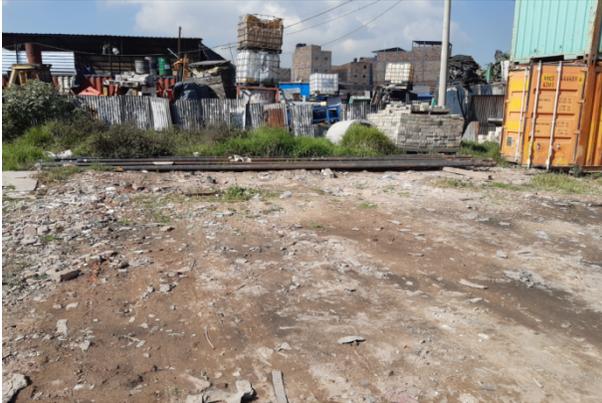
Durante la visita técnica se realizó inspección en cada uno de los predios, no obstante, no fue posible ubicar la captación de agua subterránea debido a que el área de lavado que se reportó en el concepto técnico 5276 de 01/08/2016 (2016IE130926) se encuentra desmantelado (Foto 6), no hay rastro del mismo ni reporte de las obras realizadas, y tampoco información del tipo de sellamiento que realizaron a la captación.

Foto No. 6. Inspección antigua zona de lavado de vehículos

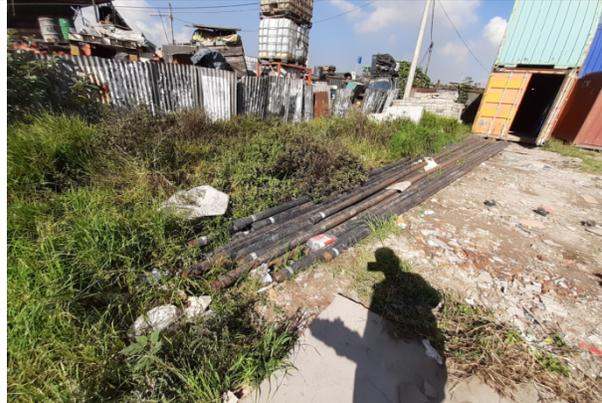
Foto No. 7. Tubería de 9m de largo de 2 pulgadas

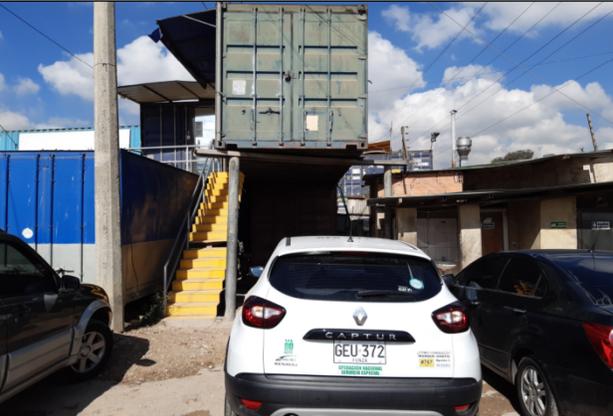
Foto No. 8. Área de oficinas Parqueaderos y Transportes Centenario SAS

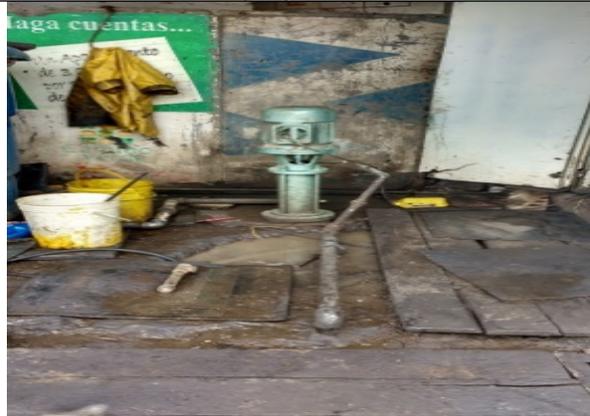
Foto No. 9. Evidencia de captación ilegal CT – 5276 de 2016

- Se solicita actuación del grupo jurídico en cuanto a la imposición de medida de sellamiento definitivo, teniendo en cuenta que el predio hace parte del Plan Parcial Hacienda San Antonio, dentro del cual actualmente se tiene proyectado la construcción de un corredor logístico de transporte de carga, para lo cual se debe llevar a cabo un adecuado sellamiento definitivo del pozo de captación de agua subterránea empleado anteriormente en la operación de un lavadero de vehículos con el fin de evitar una posible contaminación de los acuíferos de la zona.

El sellamiento definitivo de la captación debe llevarse a cabo por los propietarios de los predios identificados con chip AAA0143YEER (Leonor Arce de Rodríguez C.C. 20095025), AAA0143YECX (Luis Felipe Aponte Lagos CC 3175875), AAA0143YEAJ (Eduardo López C.C. 79452757), cumpliendo

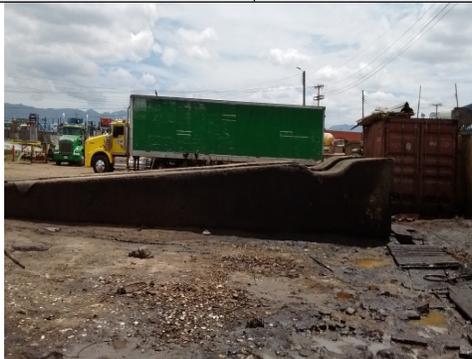
Foto No. 10. Evidencia Panorámica, área de lavado de vehículos de carga pesada CT – 5276 de 2016
