RESOLUCIÓN No. 01919

“POR LA CUAL SE OTORGA PERMISO DE OCUPACIÓN DE CAUCE Y SE TOMAN OTRAS DETERMINACIONES”

Que la Subdirección de Control Ambiental al Sector Público de la Secretaría Distrital de Ambiente, emitió el Concepto Técnico No. 05249 del 28 de julio de 2016, en el cual se evalúa la solicitud de permiso de ocupación de cauce solicitada por la EMPRESA DE ACUEDUCTO, ALCANTARILLADO Y ASEO DE BOGOTÁ para el Proyecto denominado “estabilización talud Canal Tintal III – Calle 59B sur Carreras 97B y 97C”:

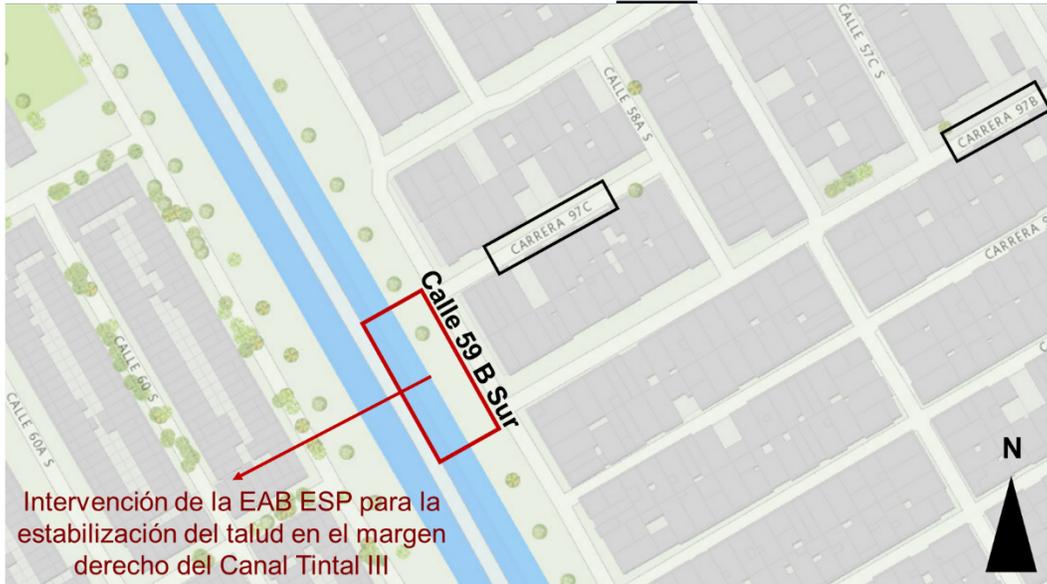
Intervención de la EAB ESP para la estabilización del talud en el margen derecho del Canal Tintal III

Figura 1. Localización del proyecto de la EAB ESP denominado “Estabilización talud Canal Tintal III – Calle 59B sur entre Carreras 97B y 97C”. Fuente: Visor Geográfico SDA, 25 de julio de 2016.

En los oficios con número de radicado SDA 2015ER204316 del 20 de octubre de 2015 y 2015ER228943 del 18 de noviembre de 2015, la EAB ESP describe la localización del proyecto como “Canal Tintal III, Calle 59B Sur entre Carreras 97B y 97C”. Durante la visita de evaluación realizada por la SDA el día 13 de noviembre de 2015, se aclaró que las obras se realizarían sobre el margen derecho del Canal Tintal III (Figuras 1 y 2).

La ubicación de las intervenciones fue verificada a través del Visor Geográfico de la Secretaría Distrital de Ambiente. De acuerdo con la cartografía obtenida, todas las intervenciones se encuentran dentro del perímetro urbano de la ciudad de Bogotá D. C. y se localizan sobre el Canal Tintal III en la localidad de Bosa (Figuras 1 y 2).

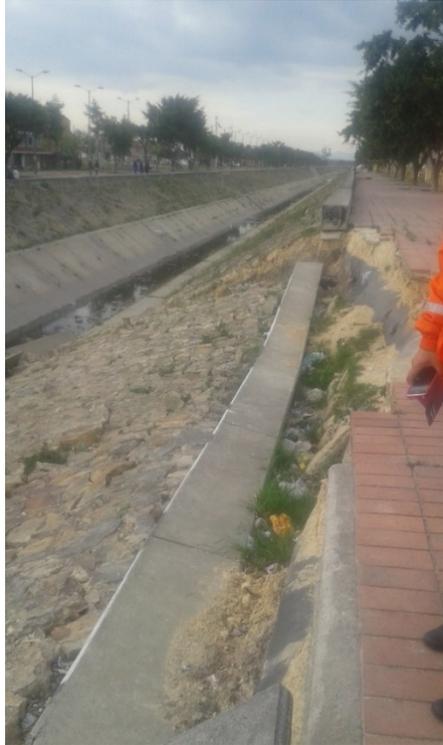
Figura 3. Canal Tintal III visto de suroriente a noroccidente desde el punto deteriorado entre las Carreras 97B y 97C. Fuente: SCASP, SDA, 13 de noviembre de 2015.

Durante la visita se verificó el punto del Canal Tintal III que sería intervenido y los profesionales a cargo del desarrollo del proyecto explicaron tanto las actividades a desarrollar como las medidas de manejo y protección ambiental que serían implementadas durante las obras. Se evidenció que en la zona de intervención el canal se encuentra revestido. En el punto específico de intervención, se evidenciaron daños estructurales como resultado del deslizamiento del talud, por los cuales se estaba generando contaminación del Canal por residuos sólidos y Residuos de Construcción y Demolición (RCD), así como riesgo para la seguridad de los transeúntes del sector (ver Figuras 3 a 8).

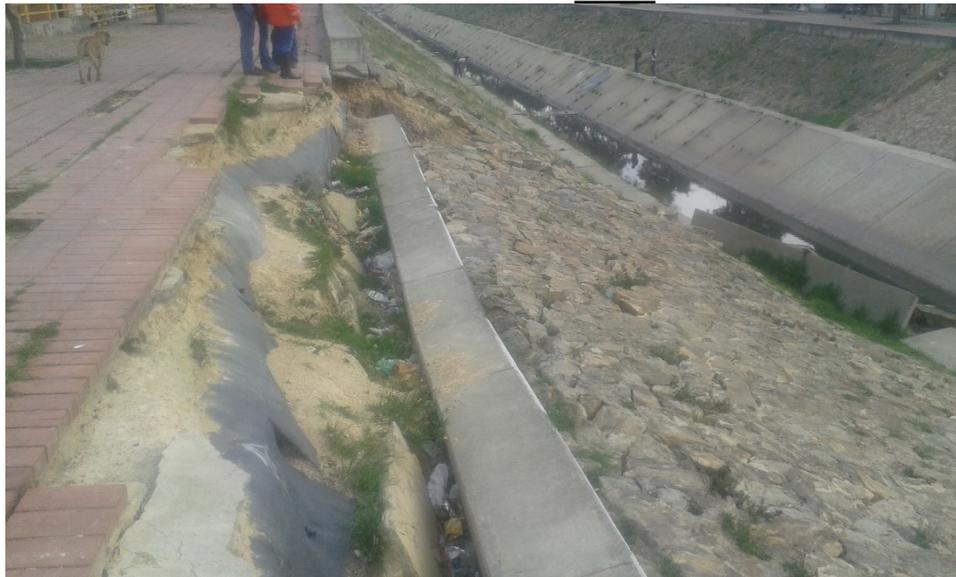
Figura 4. Canal Tintal III visto de noroccidente a suroriente desde el punto deteriorado entre las Carreras 97B y 97C. Fuente: SCASP, SDA, 13 de noviembre de 2015.

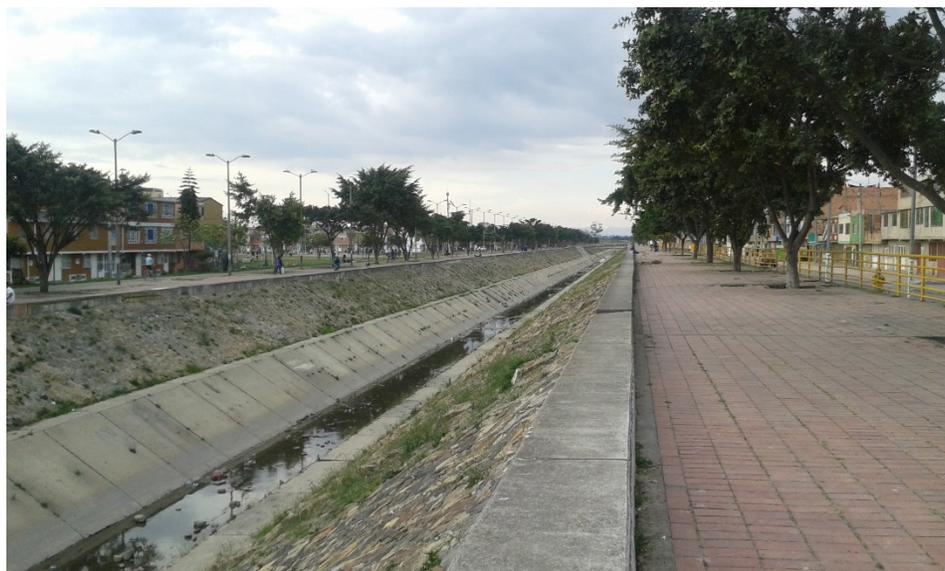
Figura 5. Apariencia del Canal Tintal III visto de suroriente a noroccidente en la zona no deteriorada. Fuente: SCASP, SDA, 13 de noviembre de 2015.

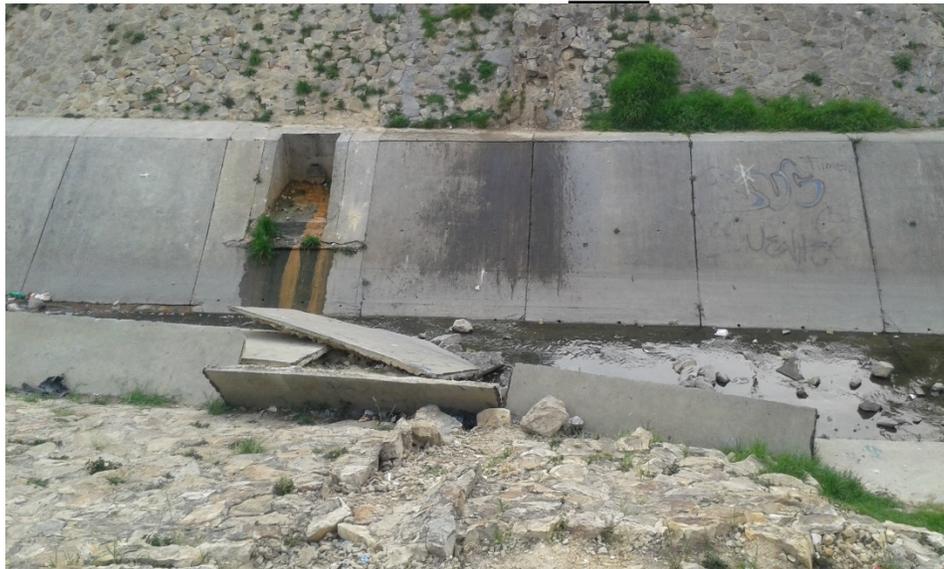
Figura 6. Contaminación del Canal Tintal III por RCD debido al deslizamiento de material del talud derecho entre las Carreras 97B y 97C. Fuente: SCASP, SDA, 13 de noviembre de 2015.

Mediante el proyecto en cuestión, la EAB ESP adecuaría el talud deteriorado para evitar una posible extensión del evento de remoción en masa local que se presentaba en el Canal Tintal III, así como para detener los aportes de Residuos de Construcción y Demolición (RCD) al Canal. De esta forma, se evitarían posibles obstrucciones del flujo de agua en el Canal y se detendría la contaminación del mismo por el aporte de sedimentos, RCD y residuos sólidos. Adicionalmente, se evitarían los riesgos de seguridad existentes para los transeúntes del sector.

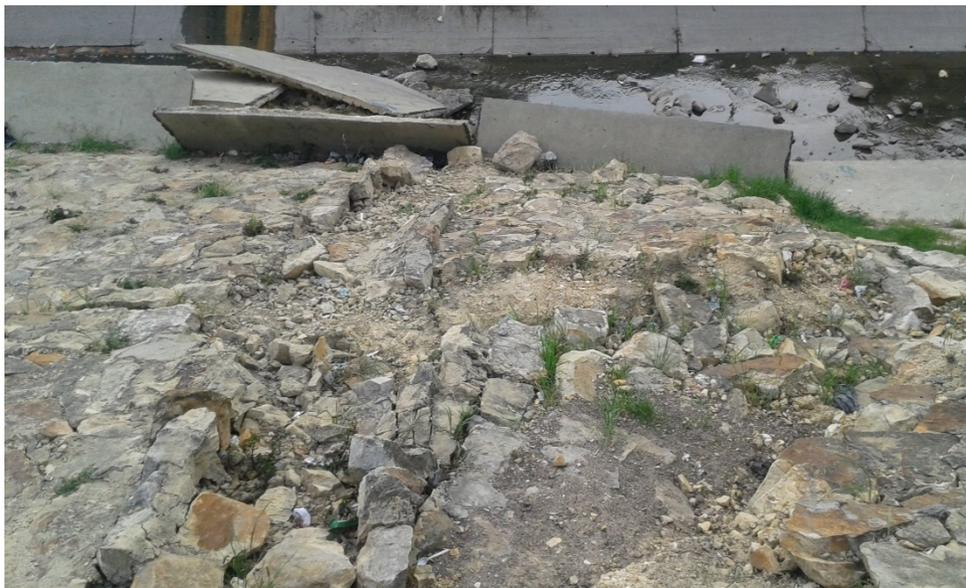
Figura 7. Contaminación del Canal Tintal III por RCD debido al deslizamiento de material del talud derecho entre las Carreras 97B y 97C. Fuente: SCASP, SDA, 13 de noviembre de 2015.

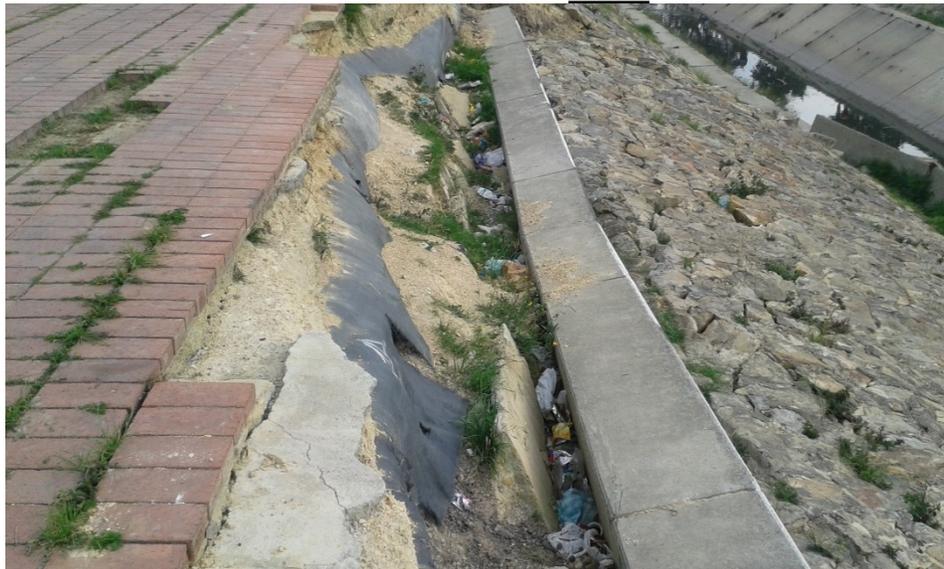
Figura 8. Acumulación de residuos sólidos en el punto deteriorado del talud derecho del Canal Tintal III. Fuente: SCASP, SDA, 13 de noviembre de 2015.

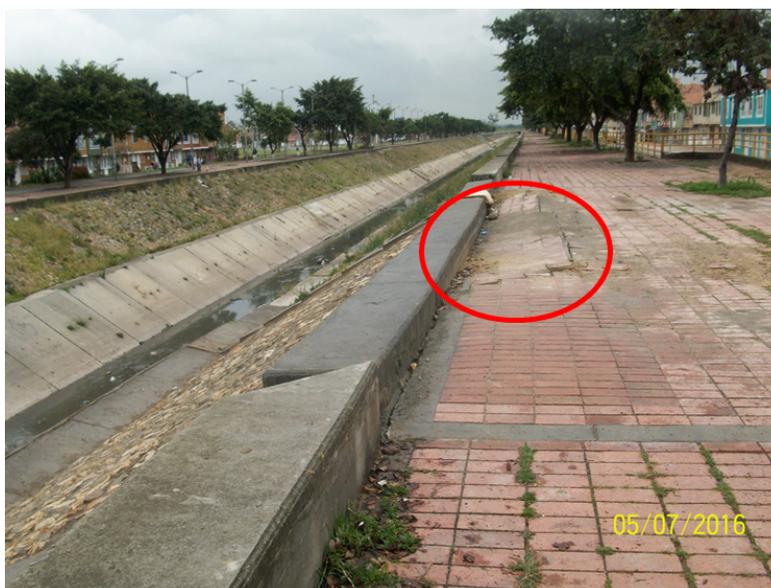
Figura 9. Margen derecho del Canal Tintal III visto de suroriente a noroccidente desde el punto intervenido entre las Carreras 97B y 97C, paso peatonal deteriorado. Fuente: SCASP, SDA, 05 de julio de 2016.

Finalmente, se deja como precedente que durante la visita realizada al área intervenida el día 05 de julio de 2016 se evidenció el agrietamiento del talud intervenido y el mal estado del paso peatonal aledaño a la obra (Figuras 9 a 12), por lo cual se pone de manifiesto el riesgo de una nueva remoción en masa en este sector del talud derecho del Canal Tintal III. Así mismo, se evidencia que el mal

estado del paso peatonal aledaño a la zona intervenida continúa representando un riesgo para la seguridad de los transeúntes.

- 3. La EAB ESP es la directa responsable por los perjuicios ambientales y sociales que pueda generar el mal estado del paso peatonal intervenido como parte del proyecto “Estabilización talud Canal Tintal III – Calle 59B sur entre Carreras 97B y 97C”, evidenciado durante la visita realizada por la SDA el día 05 de julio de 2016 (ver Figuras 9 a 12). Por lo anterior, se sugiere a la EAB ESP realizar la reparación de este paso peatonal para evitar posteriores perjuicios causados al ambiente o la sociedad en el sector intervenido que aún se encuentra deteriorado; para esto, deberán implementarse las medidas de manejo ambiental consignadas en los documentos anexos al oficio con número de radicado SDA 2015ER204316 del 20 de octubre de 2016 que apliquen a la obra de reparación.*

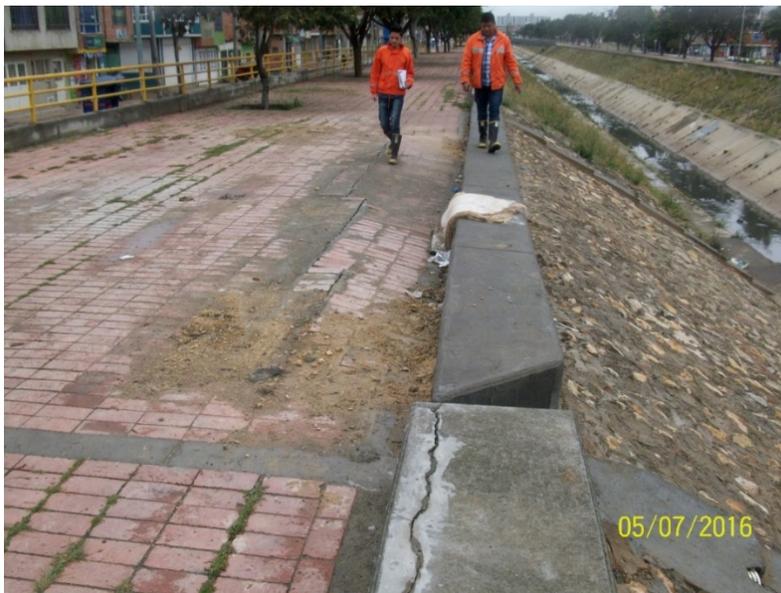
Figura 10. Margen derecho del Canal Tintal III visto de noroccidente a suroriente desde el punto intervenido entre las Carreras 97B y 97C. Fuente: SCASP, SDA, 05 de julio de 2016.

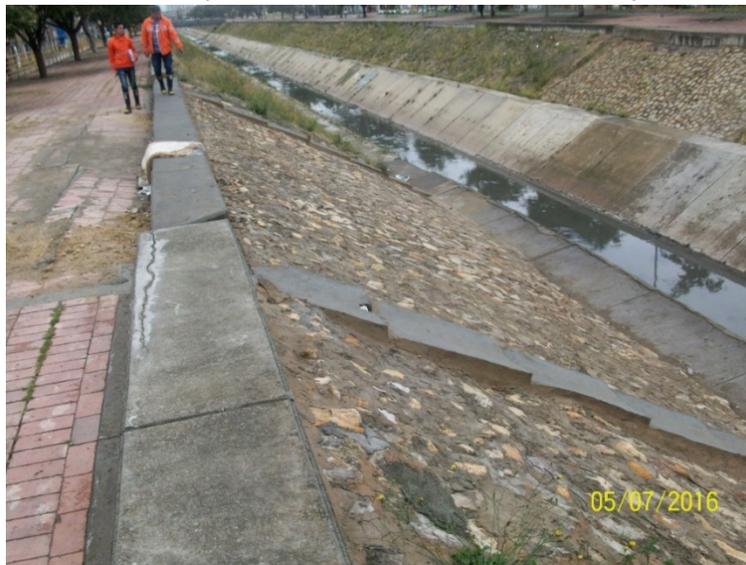
Figura 11. Punto intervenido del talud derecho del Canal Tintal III entre las Carreras 97B y 97C, visto de suroriente a noroccidente. Fuente: SCASP, SDA, 05 de julio de 2016.

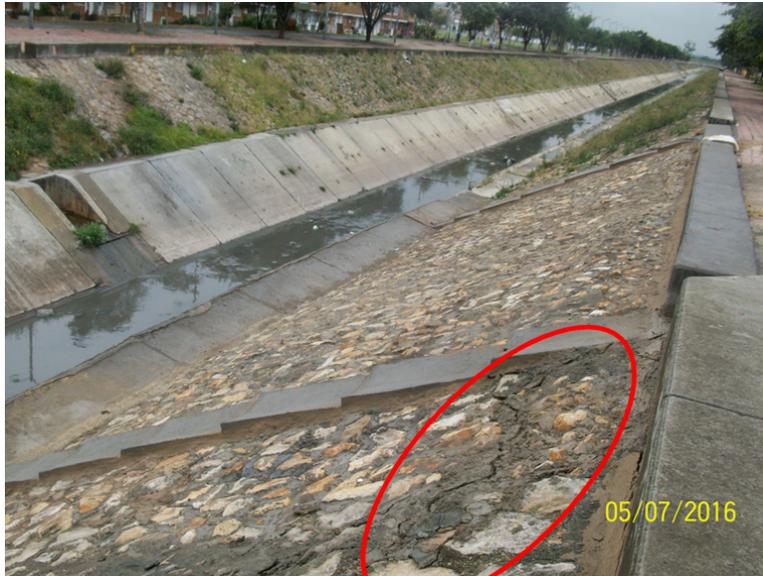
Figura 12. Punto intervenido del talud derecho del Canal Tintal III entre las Carreras 97B y 97C, visto de suroriente a noroccidente. Agrietamiento del talud intervenido. Fuente: SCASP, SDA, 05 de julio de 2016.
