RESOLUCIÓN No. 03356

“POR LA CUAL SE MODIFICA EL AUTO 00455 DEL 08 DE MARZO DE 2017 Y SE TOMAN OTRAS DETERMINACIONES”

LA SUBDIRECCIÓN DE CONTROL AMBIENTAL AL SECTOR PÚBLICO DE LA SECRETARÍA DISTRITAL DE AMBIENTE

Que mediante radicado No. 2017ER203241 del 13 de octubre de 2017. El IDU solicita “MODIFICACIÓN DE PERMISO DE OCUPACIÓN DE CAUCE QUEBRADA EL PILAR”

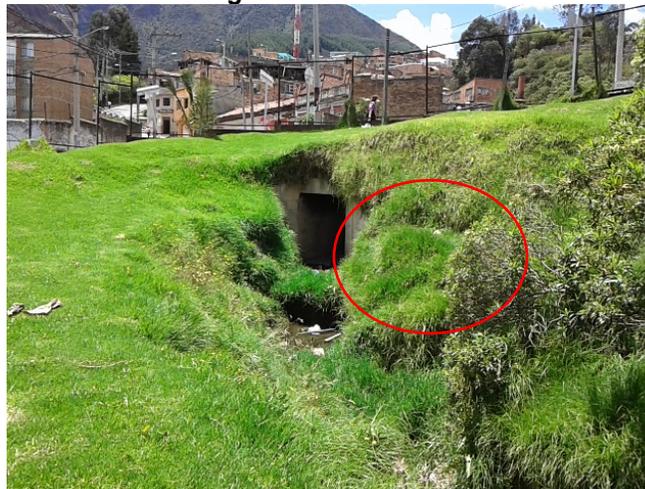
Fotografía 1. Sitio de obra.

El sitio de descarga se encuentra ubicado en la localidad de San Cristóbal en la Avenida los Cerros por la Calle 13 Sur, está configurado por un talud exterior de la antigua Autopista al Llano, frente al conjunto residencial San Jerónimo del Yuste, en cercanías a lo que fuera una empresa ladrillera.

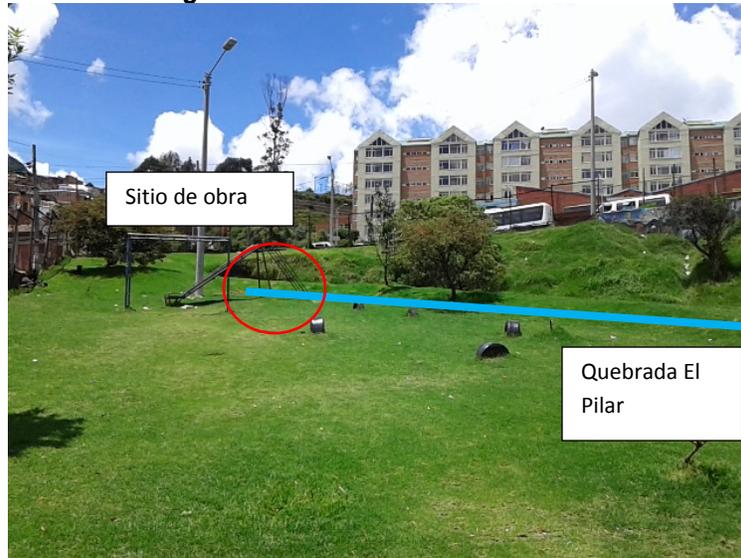
Fotografía 2. Panorámica del sitio de obra.

Actualmente la quebrada El Pilar se encuentra intervenida debido a la construcción de un pontón o puente que encausa la quebrada hacia la quebrada El Chuscal (ver **Error! Reference source not found.**)(Sic). Así como de un dissipador de energía cercano a la desembocadura con la quebrada El Chuscal, Sin embargo, en el momento la quebrada El Pilar no presenta una lámina de agua en su cauce.

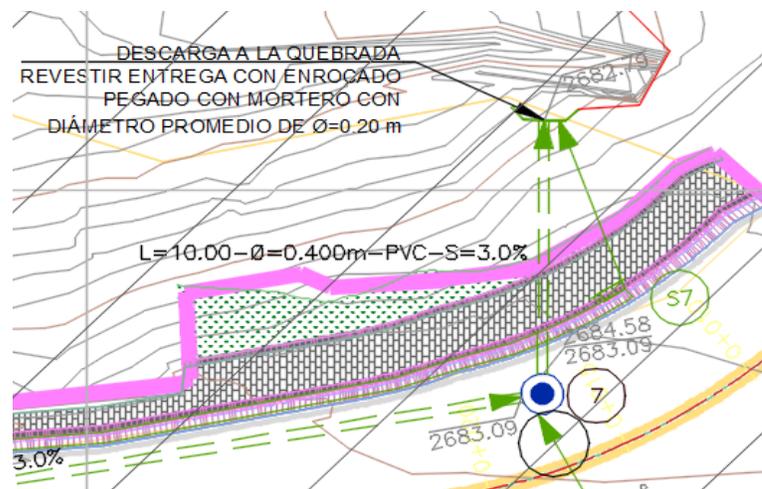
Ilustración 1. Sistema de Alcantarillado Pluvial Proyectado y Entrega a la Quebrada El Pilar

El sistema de alcantarillado pluvial proyectado está conformado en el diseño por siete (7) pozos de inspección y siete tramos de tubería. El último tramo, tal como se puede evidenciar en la Ilustración 1, inicia desde el pozo 7 con una longitud de 10 m y un diámetro de 0.40 m en PVC, el cual realizará su entrega a la quebrada El Pilar, por lo que es necesario realizar una estructura tipo cabezal y una protección en enrocado con el fin de proteger la quebrada de procesos erosivos que se pueden presentar cuando se realice la descarga.

De igual forma, el agua captada en el sumidero 7 (S7) es transportada en una tubería de 6.40 m de longitud y un diámetro de 0.25 m en PVC, la cual conecta al cabezal proyectado para entregar a la quebrada El Pilar, como se evidencia en la Ilustración 1.

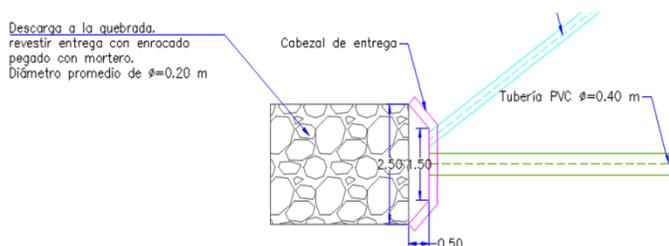
Ilustración 2. Planta cabezal de quebrada

En planta, el cabezal presenta unas dimensiones de 2.50 m x 0.50 m; de igual forma el enrocado abarca un polígono aproximado de 3.40 m x 2.50 m por lo que el área total de intervención a la quebrada El Pilar es del orden de los 20.0 m². Lo cual sería el área endurecer. El área correspondiente a las cunetas de descarga y los pozos de alcantarillado se mejorará y se desarrollará sobre área ya endurecida por la estructura existente.

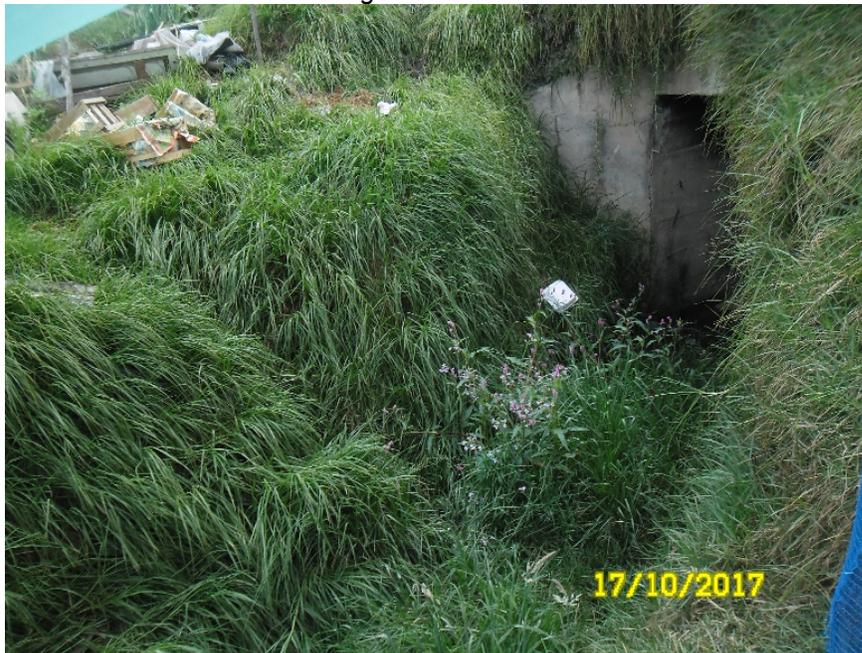
Fotografía 5. Punto de intervención de la quebrada El Pilar. Box coulvert y disipadores de energía existentes.

Se evidencia que la estructura de box coulvet no ha sido afectada por las obras ejecutadas en el sector. Así mismo, se evidencia que en este sector la quebrada presenta disipadores de energía. El IDU comunica que ninguna de estas estructuras será intervenida. de igual manera se mantiene en el sector derecho, la construcción del cabezal de entrega de aguas lluvias a la quebrada El Pilar.

En la fotografía 5 se observa que la zonas verdes predominan el lugar, las cuales no ha sido afectadas por las actividades de construcción, de igual manera el cuerpo no se ve afectado por el arrastre de materiales petreos, RCD u otros elementos procedentes de la obra. No se observa presencia de especies ferales en el sector.

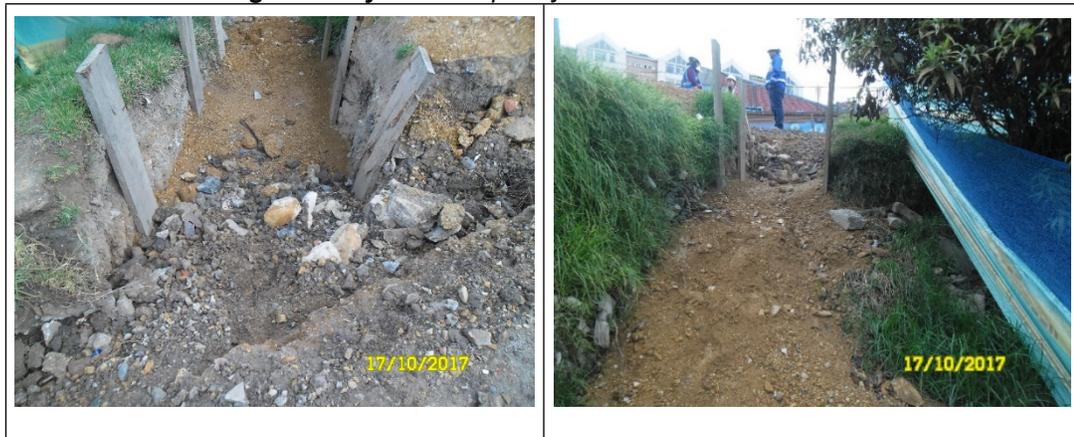
RESOLUCIÓN No. 03356
Fotografías 6 y 7. Descapote y excavación del área intervenir.

En las fotografías 6 y 7 se observa que el área donde se piensa instalar la tubería que lleve las aguas lluvia al cabezal de descarga, se encuentra lista y adecuada para el inicio de las actividades. Se evidencia cerramiento en buen estado y completo (polimalla – polisombra).

Los individuos arbóreos y zonas verdes en el lugar no se ven afectados por la descarga de materiales petreos y/o RCD, tampoco por poda o afectaciones mecánicas. No se observa especies ferales en el lugar.

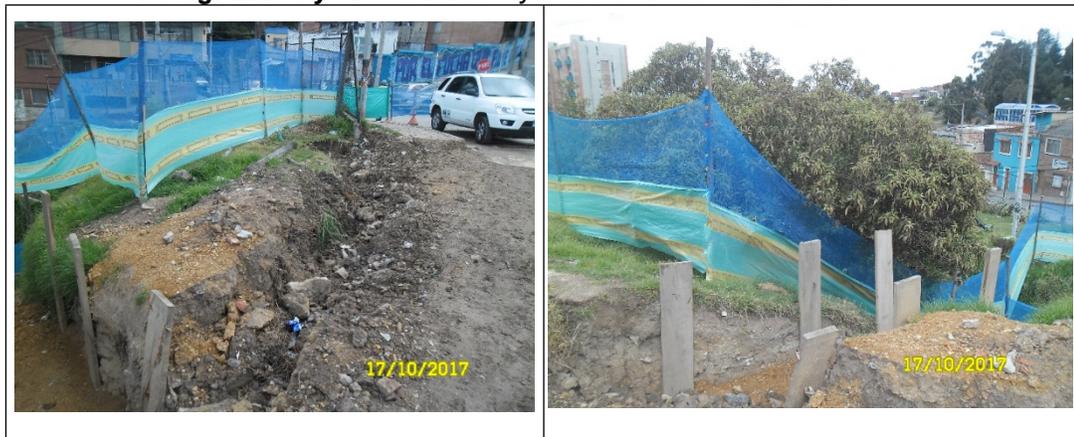
Fotografías 8 y 9. Cerramiento y estructuras de contención.

En las fotografías 8 y 9 no se observa en los alrededores de la zona intervenir, acopios de material, RCD u otros elementos que puedan ser arrastrados a la quebrada El Pilar. Se observa la presencia de estructuras de contención en madera (tabla burra).

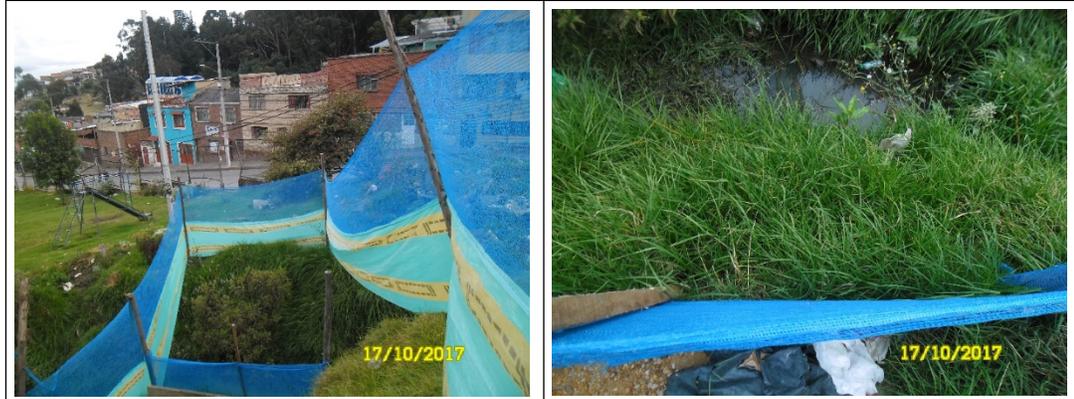
Fotografías 10 y 11. Cerramiento y filtro de arraste de material y RCD

En la fotografías 10 y 11 se observa que el cerramiento no permite que las actividades que se ejecutan en el sector afecten las zonas verdes, cuerpo de agua e individuos arboreos presentes en sector. Se observa la pesencia de un filtro que retiene los RCD y materiales petreos que se generan por arrastre.

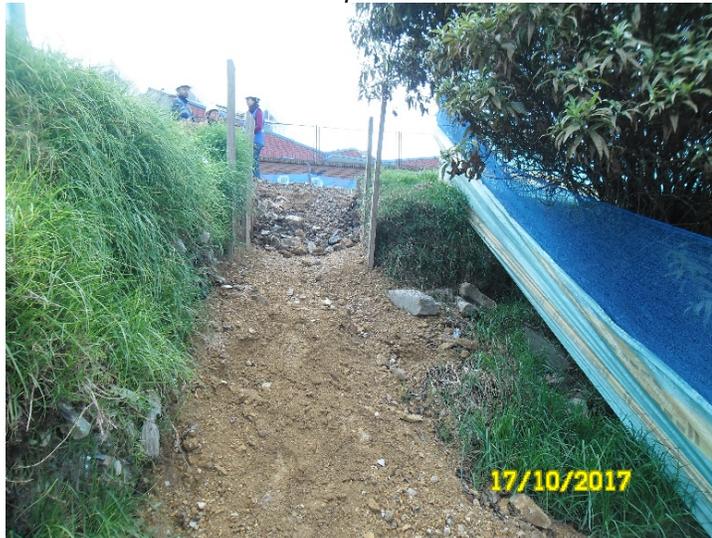
Fotografía 12. Punto de intervención de la quebrada El Pilar instalación de tubería.

En la fotografía 12 se observa que el area donde se piensa intervenir e instalar la tubería de Ø20” que llevara el agua lluvia hasta el cabezal de descarga, se encuentra listo.
