RESOLUCIÓN No. 01974

“POR LA CUAL SE DECLARA LA PÉRDIDA DE FUERZA EJECUTORIA DE LA RESOLUCIÓN No. 0027 DEL 11 DE ENERO DE 2011, Y SE ORDENA EL SELLAMIENTO DEFINITIVO DE UN ALJIBE”

LA SUBDIRECCIÓN DEL RECURSO HÍDRICO Y DEL SUELO DE LA SECRETARÍA DISTRITAL DE AMBIENTE

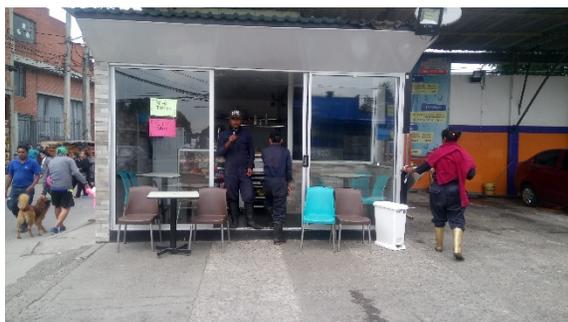
Durante la visita se observó que en el área donde se ubica el aljibe se construyó una caseta para venta de comestibles, se realizó sellamiento provisional instalando una placa elaborada en concreto y tableta cerámica, la cual podría ser removida en cualquier momento según información suministrada por el señor Yesid Perilla, Jefe de patio quien atendió la visita; pero en el momento de la visita esta no pudo ser removida evitando la verificación de condiciones físicas y ambientales del recurso en el interior del aljibe, debido a que la placa no se levanta desde su instalación.

Fotografía 1. Caseta construida en el área donde se ubica el aljibe

El sellamiento se debe realizar de acuerdo con los lineamientos técnicos que se exponen a continuación: Para efectuar el sellamiento físico definitivo del aljibe con código aj-10-0020, el usuario deberá realizar las actividades de acuerdo con los lineamientos técnicos que se exponen a continuación, consecuente con el procedimiento 126PM04-PR95:

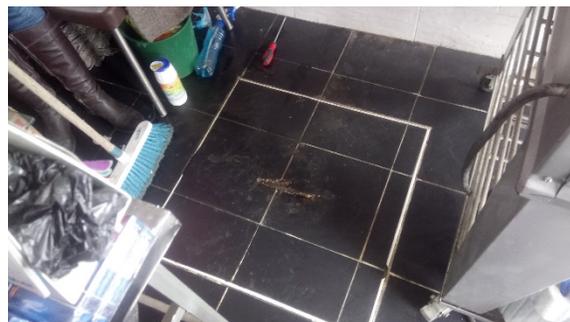
Fotografía 2. Tapa de tableta cerámica en el aljibe.

No fue posible verificar las condiciones físicas y ambientales del aljibe identificado con código aj-10-0020, debido a que este se encuentra sellado con una tapa de concreto y cerámica, no pudo ser removida, en la actualidad dentro del predio se desarrollan actividades de lavado, mantenimiento y reparación de vehículos, por lo cual se considera necesario realizar el sellamiento definitivo del aljibe mencionado anteriormente. Por lo anterior, se solicita al Grupo Jurídico tomar las acciones pertinentes para ordenar el sellamiento definitivo del aljibe con código aj-10-0020, localizado en el predio ubicado en nomenclatura urbana Transversal 112 B Bis A No. 64 – 06, a los señores LUIS DE JESÚS MORA MORENO C.C. 7.330.621 y JESÚS MORALES PARRA C.C. 7.333.109 propietarios del predio donde opera actualmente el establecimiento SERVICENTRO EL RADAR, debido a que la Resolución 27 de 2011 no fue notificada y ha sido modificada la tenencia legal del predio.

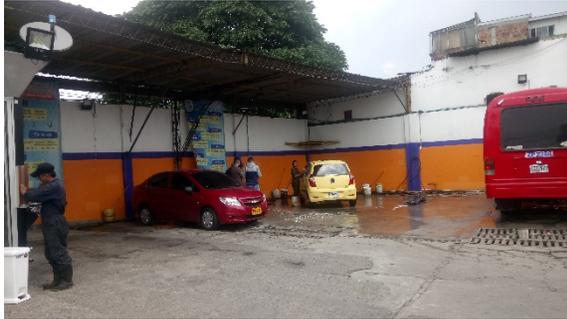
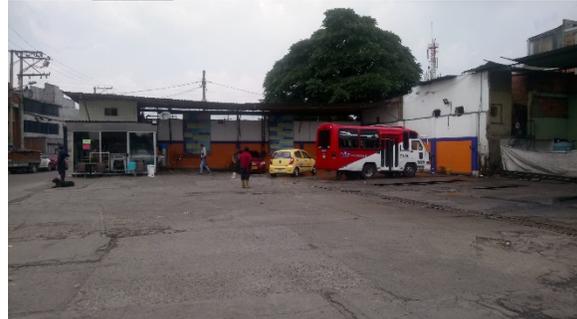
En el predio se desarrollan actividades de lavado de vehículos, esta actividad no genera amenaza al recurso hídrico subterráneo, ya que el área de operación se encuentra retirada del aljibe y adicionalmente este se encuentra sellado.

Fotografía 3. Actividades adelantadas en el predio. **Fotografía 4.** Vista del predio
(...)

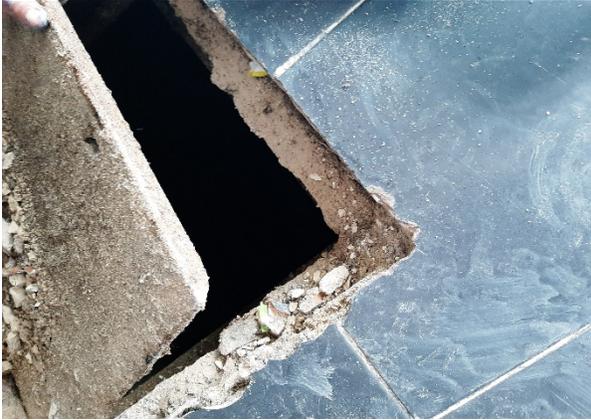
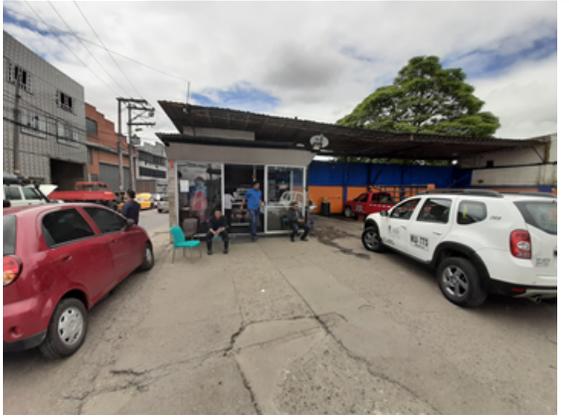
Se realizó visita técnica el día 09/07/2019 al aljibe con código aj-10-0020. Dicha inspección fue atendida por el señor Johan Cuicas quien se desempeña como jefe de patio, donde actualmente se llevan a cabo las actividades de mantenimiento y lavado de vehículos. Durante la visita se identificó una estructura en la cual funciona una cafetería en la cual se encuentra ubicado el aljibe (ver fotografía 2); al inspeccionar la cafetería no se evidenciaron tuberías ni bombas de extracción con la se pueda determinar que se haga uso o extracción del recurso.

Respecto a las condiciones físicas y ambientales del aljibe, se verificó que el área de influencia se encuentra en excelentes condiciones, sin amenazas ni riesgos que pongan en peligro la calidad del recurso hídrico subterráneo. De igual manera, se informó que no se realiza aprovechamiento de esta captación ya que el predio se abastece de la Empresa de Acueducto de Bogotá (EAB – ESP) el cual es de uso industrial para lavado de vehículos.

<p>Fotografía 1. Boca del aljibe</p>	<p>Fotografía 2. Caseta donde se encuentra el aljibe</p>

- *El aljibe identificado con código aj-10-0020, cuenta con sellamiento temporal, sin embargo, no se evidenciaron los sellos de papel emitidos por parte de esta Secretaría.*
- *Durante la visita se evidenció que el aljibe se encuentra inactivo, adicionalmente cuenta con buenas condiciones físicas y ambientales, toda vez que no se encontró elemento, sustancia o actividad que represente un riesgo para el recurso hídrico subterráneo.*
- *El usuario no da cumplimiento a la Resolución N° 0027 del 11/01/2011 la cual ordena el sellamiento definitivo al aljibe con código aj-10-0020 ubicado en el predio con nomenclatura Transversal 112B Bis A No 64 – 06, debido a que el día de la visita se evidenció que el aljibe se encontraba sellado temporalmente sin sellos de la Entidad.*

- *Evaluar la derogación de la resolución 0027 de 2011 la cual ordena sellamiento definitivo del aljibe con código aj-10-0020, debido a que la orden de sellamiento impuesta al arrendatario no fue notificada; adicionalmente la misma fue generada al arrendatario y no al propietario del predio como la ley lo ordena.*
- *Ordenar sellamiento definitivo del aljibe con código aj-10-0020 a los propietarios del predio los señores Luis de Jesús Mora Moreno y Jesús Morales Parra, para lo cual debe tener en cuenta el siguiente procedimiento:*

Para el sellado definitivo se deben tener en cuenta los lineamientos técnicos, establecidos en el procedimiento 126PM04- PR95-I-A6, los cuales se describen a continuación:
