Resolución No. 00633

“POR MEDIO DE LA CUAL SE DECLARA EL CUMPLIMIENTO DE LOS REQUERIMIENTOS DISPUESTOS EN EL AUTO 00607 DEL 20 DE ABRIL DE 2017 Y SE ADOPTAN OTRAS DETERMINACIONES”

LA SUBDIRECCIÓN DEL RECURSO HÍDRICO Y DEL SUELO DE LA SECRETARÍA DISTRITAL DE AMBIENTE

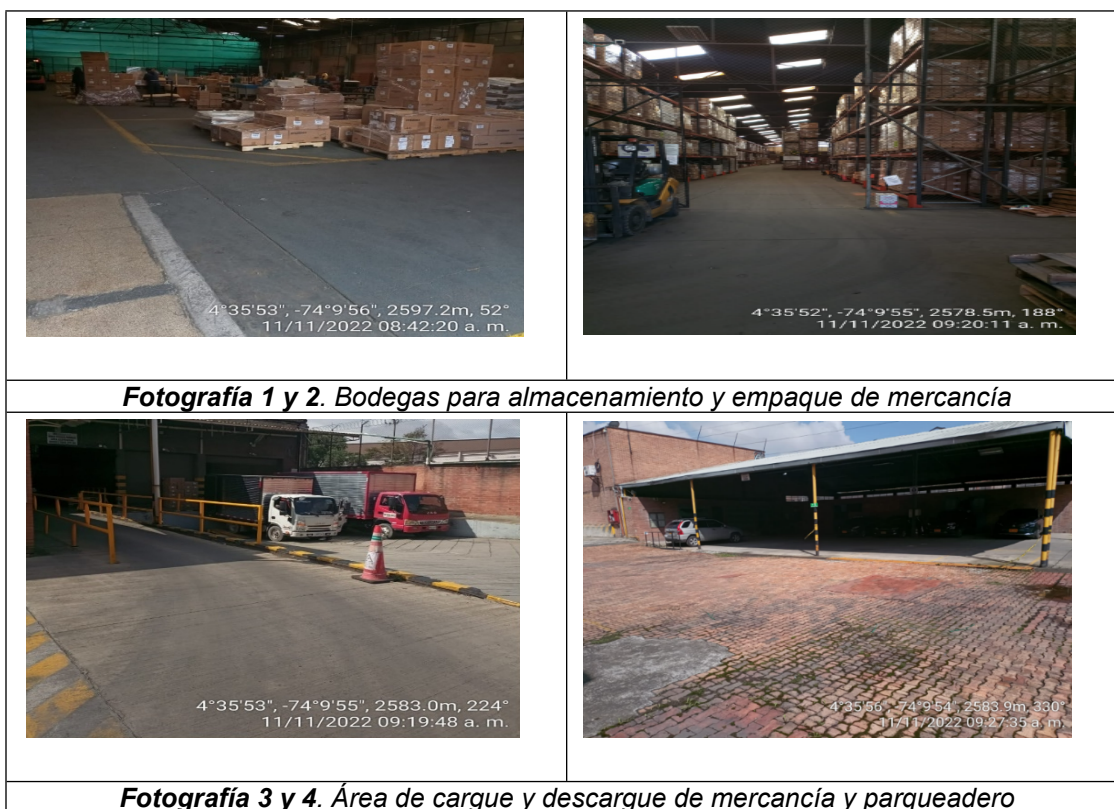
Fuente. SDA visita 11/11/2022

Se realiza recorrido por los predios, donde se pueden identificar áreas como parqueaderos, las bodegas donde se recibe, empaqa y distribuye la mercancía, espacios provistos de placa de concreto y en algunos puntos con pintura epóxica en buen estado. También se observa un espacio acondicionado con adoquín (cerca al parqueadero y al área de almacenamiento de residuos peligrosos).

De igual forma se identifican la siguientes áreas, las cuales se encuentran cubiertas y acondicionadas con placa de concreto en buen estado, sin evidencia de algún tipo de mancha o impregnación:
