Referencia: Radicado SDA **2025ER128280** del 16 de junio de 2025. Requerimientos por incumplimientos en obra *JV Green* de Barrios Unidos.

El día 26 de junio de 2025, un profesional de esta dependencia realizó visita de seguimiento al proyecto constructivo *JV Green*, ubicado en la calle 67D Bis # 65A – 12 de la localidad de Barrios Unidos, lugar donde se informa suceden los hechos. Se desarrolló una inspección visual sobre la obra para verificar el cumplimiento de la “*Guía de manejo ambiental para el sector de la construcción*”, adoptada por la Resolución 1138 de 2013. Sin embargo, a pesar de que se intentó realizar contacto con los propietarios de la obra, en el lugar solo se hallaban únicamente los trabajadores operativos y por lo tanto no se logró tener comunicación con los responsables de esta.

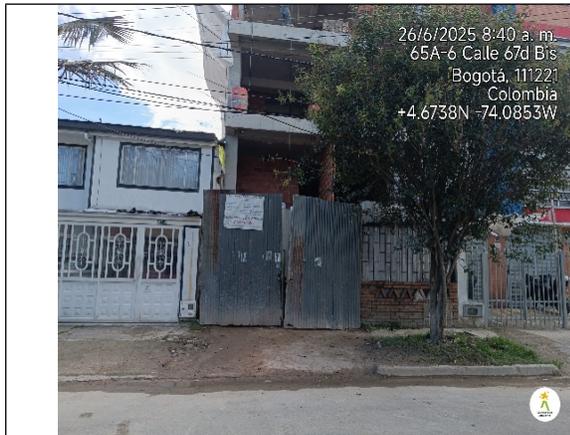
Imagen 1. Fachada de obra JV Green ubicada en CL 67D Bis 65A 12.

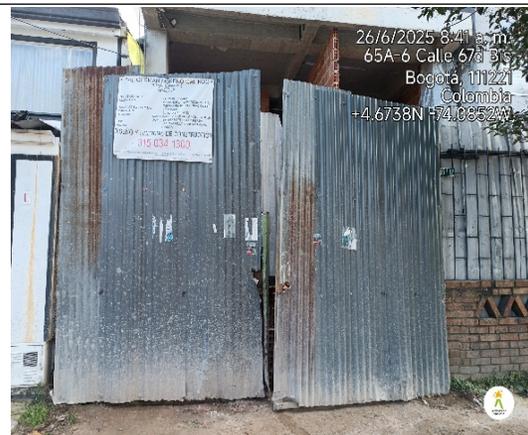
Imagen 2. Publicación de licencia de construcción en fachada de obra.

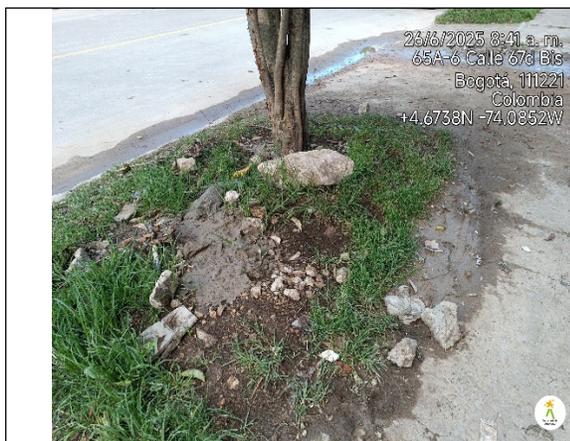
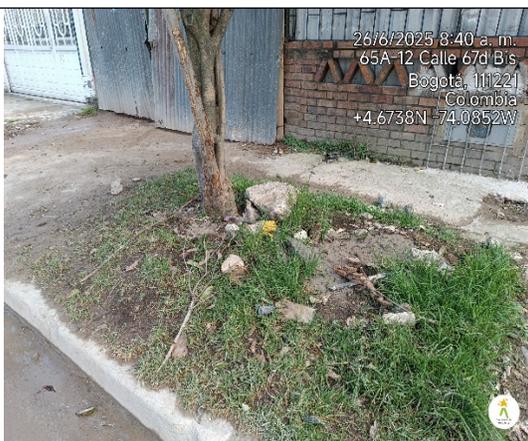
Imágenes 3 y 4. Ausencia de cerramiento y afectación de arbolado ubicado en el frente de obra.

- Ausencia de cerramiento de protección de individuos arbóreos presentes en el frente de obra.
- Presencia de materiales de construcción y/o residuos de construcción y demolición en el fuste de los árboles presentes en el frente de obra.

- Realizar la instalación de cerramiento de protección de los individuos arbóreos ubicados en el frente de obra, así como la limpieza de la zona blanda que dispone estos sujetos y mantenerlos en óptimas condiciones hasta que se finalicen actividades.

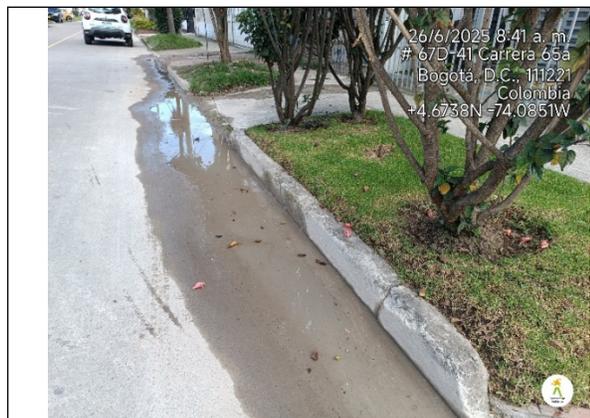
Imagen 5. Presencia de agua con sedimentos en espacio público.

- Vertimientos de aguas al espacio público producto de actividades generadas por las actividades de obra.
- Falta de mantenimiento y protección al sistema de alcantarillado para evitar el arrastre de material producido por la obra.

- Realizar la limpieza del espacio público y el frente de obra por la presencia de residuos en área de incidencia del proyecto.
- Implementar las acciones de mitigación de vertimientos generados por la obra hacia el espacio público e informar el motivo de la descarga de este recurso al espacio público.

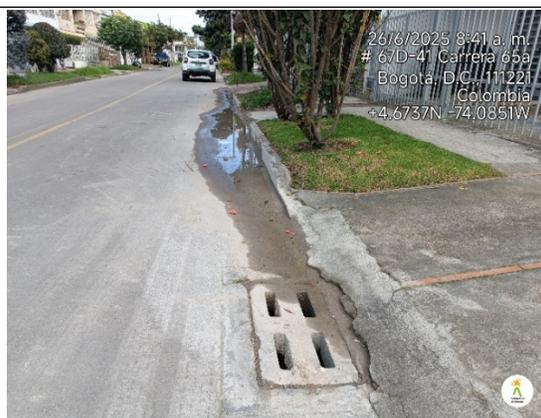
Imagen 6. Drenaje urbano sin la protección de sedimentos respectiva.

- Realizar el mantenimiento interno y protección del sistema de drenaje urbano presente en la calle 67 D Bis, debido al arrastre de material producto de actividades constructivas.

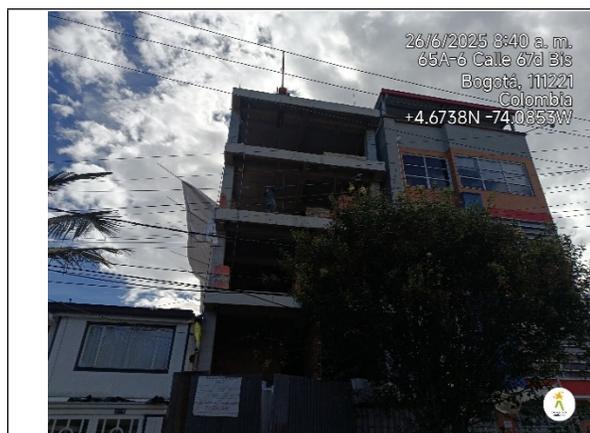
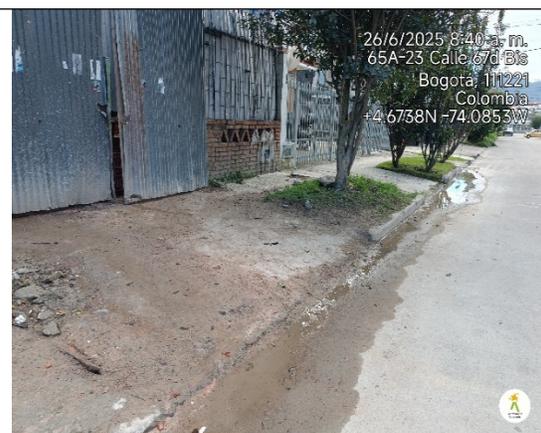
Imágenes 7 y 8. Estado de avance del proyecto evidenciando superar los 3 pisos y residuos sobre la entrada de obra.

- Falta de cerramiento de fachada por superar los 3 pisos de acuerdo con el Decreto 948 de 1995, Artículo 34.
- Material y residuos de construcción y demolición sobre la entrada de obra, produciendo el arrastre de estos a la calle y contaminación del espacio público.

- Realizar la protección de fachada para cada una de las aperturas que disponga el edificio con el objeto de mitigar la generación de material particulado al aire.
