Referencia: Respuesta al radicado 2026ER92409 del 06 de mayo del 2026

La Subdirección del Recurso Hídrico de acuerdo con su competencia y en cumplimiento de sus funciones de Control y Vigilancia en materia de Vertimientos, se permite informar que un profesional realizó desplazamiento el día 11 de mayo de 2026 al predio ubicado en la nomenclatura CL 71B 81 60 de la localidad de Engativá (ver fotografías 1 y 2) con el fin de verificar los hechos denunciados.

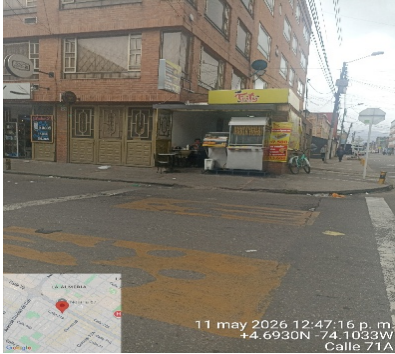
Fotografía 3. Área externa del establecimiento sin vertimientos

En cuanto lo señalado en la queja, en el momento de la visita no se evidencian vertimientos hacia la calzada ni los andenes contiguos (Ver Fotografías 3 y 4).

Teniendo en cuenta lo anterior, como resultado de la visita técnica de verificación, y en cumplimiento de sus funciones, la Subdirección del Recurso Hídrico procedió a requerir mediante Comunicado No. 7002922, al representante legal del establecimiento comercial denominado **FRITY ANTOJOS**, con el fin de que adopte las medidas necesarias para garantizar el cumplimiento de la normatividad ambiental vigente en materia de vertimientos.
