SECRETARIA DISTRITAL DE AMBIENTE

Dep.: SUBDIRECCION DEL RECURSO HIDRICO

**Asunto:** Respuesta Definitiva al radicado SDA No. 2026ER129298 del 22/06/2026  
Cumplimiento de normatividad ambiental en materia de vertimientos.

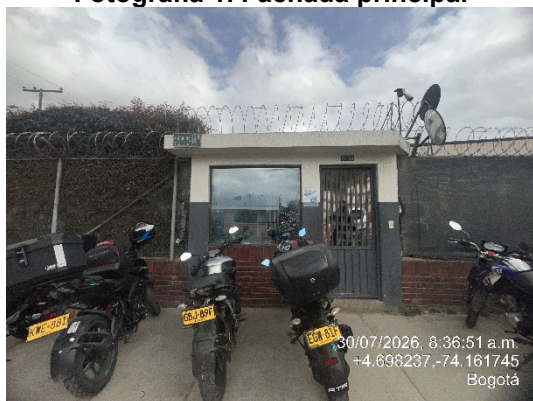
**Fotografía 1. Fachada principal**

En el predio KR 132 22A 39 (Fotografía 1 y 2) se evidenció la operación de la empresa IMBERA SERVICIOS COLOMBIA S.A.S., la cual desarrolla actividades de mantenimiento y reparación de equipos de refrigeración, incluyendo procesos de lavado (Fotografía 3).

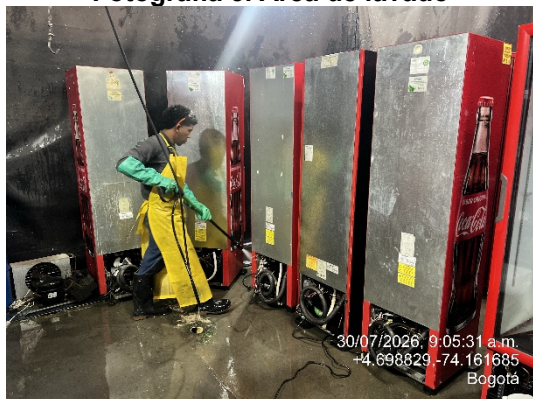
**Fotografía 3. Área de lavado**

La empresa realiza lavado de aproximadamente 900 equipos por mes, generando aguas residuales no domésticas (ARnD). Estas aguas son conducidas inicialmente a un sistema de tratamiento conformado por una trampa de grasas (Fotografía 4) y, posteriormente, mediante

De acuerdo con lo anterior, se emite requerimiento al representante legal mediante **Comunicado SDA No. 7025815** para que adelante las acciones necesarias orientadas al cumplimiento de la normatividad ambiental vigente en materia de vertimientos, conforme a las disposiciones aplicables y a lo que determine esta Autoridad Ambiental en el marco de sus funciones de seguimiento y control.

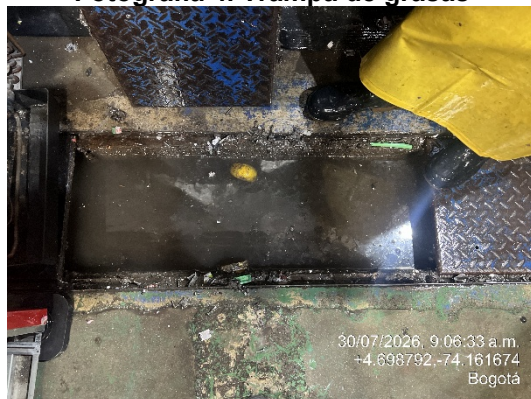
**Fotografía 4. Trampa de grasas**

Durante la visita, el usuario presentó los certificados de disposición final de los lodos generados en la trampa de grasas, emitidos por la empresa TWM S.A.S., como soporte de la adecuada gestión de este residuo.

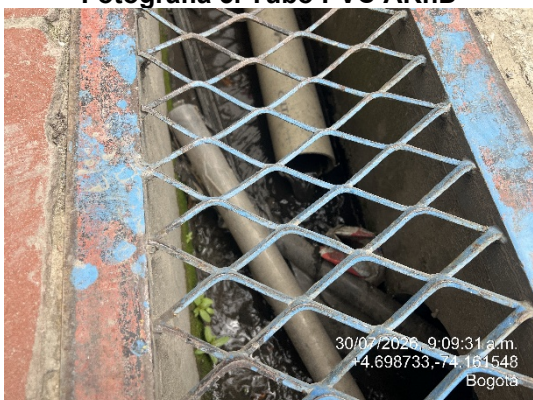
**Fotografía 5. Tubo PVC ARnD**

un tubo PVC llega a la caja de inspección interna (Fotografías 5 y 6). Finalmente, el efluente es descargado al colector del sistema de alcantarillado público ubicado sobre la Carrera 132.

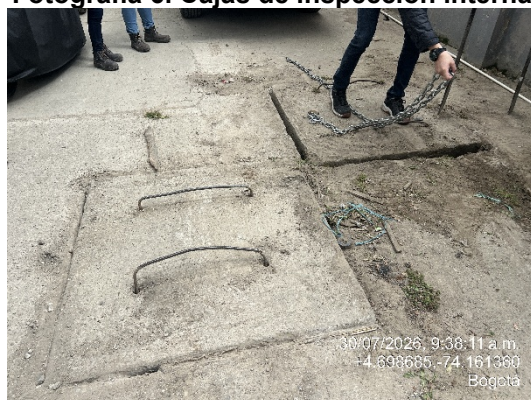
**Fotografía 6. Cajas de inspección interna**

Así mismo, manifestó que no ha realizado el trámite de caracterización de los vertimientos generados por la actividad desarrollada en el establecimiento.
