**Referencia:** Requerimientos de visita de obra por disposición en espacio público de residuos de construcción y demolición (RCD) por actividades constructivas en el predio Transversal 78H Bis A No. 47-10 Sur.

Al dar respuesta por favor citar proceso SDA No. **7085956**

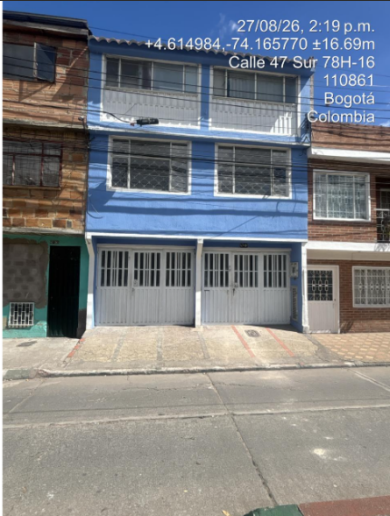
| <p><b>Fotografía 1.</b> Visita al predio Transversal 78H Bis A 47 10 Sur, generador de los residuos.</p> | <p><b>Fotografía 2.</b> Verificación del estado del espacio público predio Transversal 78H Bis A 47 10 Sur.</p> |

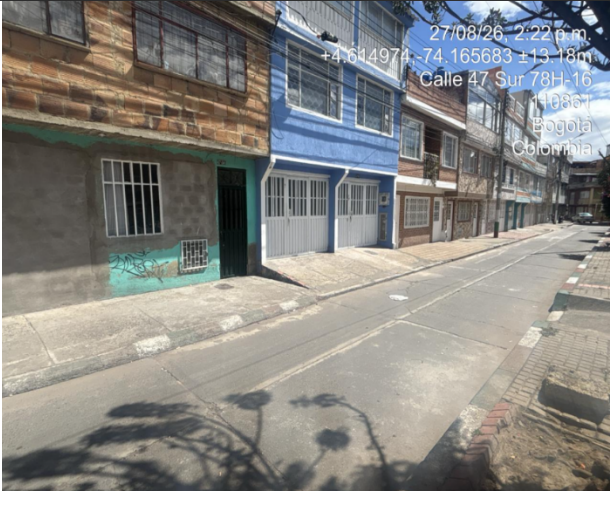
- En su vivienda no se observó presencia de RCD acopiados en el andén frente al inmueble de su propiedad.
- En el sitio donde fueron dispuestos los residuos se constató la existencia de un punto con acumulación de RCD en espacio público.
- Se realizó inspección al inmueble ubicado en la Transversal 78H No. 45-83 Sur, localidad de Kennedy, con el fin de verificar el estado del espacio público frente a la vivienda presuntamente afectada. En este lugar no se evidenció acopio o disposición de RCD en el andén frente al inmueble; sin embargo, se identificó que el punto de acumulación de residuos se encuentra ubicado en la alameda del frente, sobre la Avenida 1 de mayo.

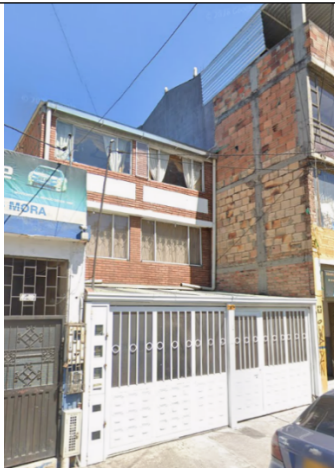
| <p><b>Fotografía 3.</b> Visita al predio Transversal 78H No. 45-83 Sur</p> | <p><b>Fotografía 4.</b> Punto de disposición de residuos de construcción y demolición en Transversal 78H con Calle 47 Sur.</p> |

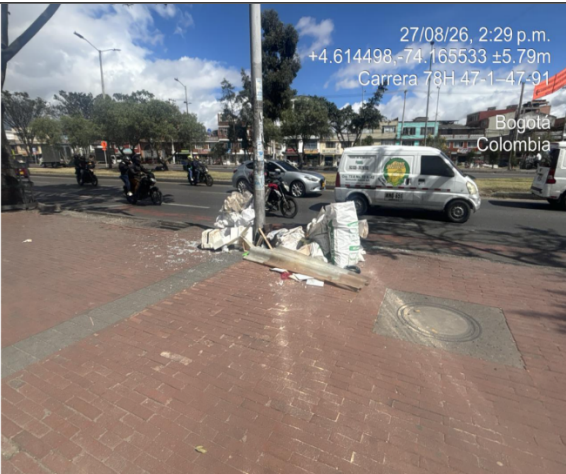
Con ocasión de la visita técnica realizada el día 27 de agosto de 2026, usted manifestó que en su predio se adelantaron actividades de remodelación de un baño, de las cuales se generaron RCD que fueron almacenados temporalmente en lonas. Igualmente, indicó que contrató a una persona para retirar dichos residuos, los cuales fueron posteriormente depositados en espacio público, específicamente en la Transversal 78H con Calle 47 Sur.

1. Abstenerse de almacenar, acopiar o disponer RCD en el espacio público, incluyendo andenes, vías, zonas verdes, alamedas y demás áreas de uso público.

2. Garantizar que los RCD generados en su predio sean almacenados temporalmente en condiciones adecuadas y dentro de un espacio privado, sin afectar el espacio público.

3. Realizar la entrega de los RCD a través de gestores autorizados o los mecanismos establecidos para tal fin, verificando previamente que el gestor o transportador se encuentre autorizado y vigente ante la Secretaría Distrital de Ambiente, de conformidad con la normativa aplicable.

4. Coordinar con el gestor autorizado el horario, lugar y condiciones para la presentación y retiro de los residuos, evitando que estos permanezcan o sean dispuestos indebidamente en el espacio público.
