**Referencia:** respuesta al radicado SDA 2026ER187862 – Denuncia de reincidencia por presunta afectación a la fauna silvestre (golondrinas) en el Conjunto Residencial Urbanización Villas de Aranjuez MZ 39 PH.

Con el fin de verificar la situación de reincidencia denunciada, el 16 de septiembre del 2026, un profesional de fauna silvestre de esta Subdirección realizó nueva visita técnica en el mismo conjunto, ubicado en la Diagonal 167 No. 12 – 69. Lo hallado quedó registrado en el Acta de Control y Atención de Fauna Silvestre (ACAFS) No. 2055, anexa a esta comunicación:

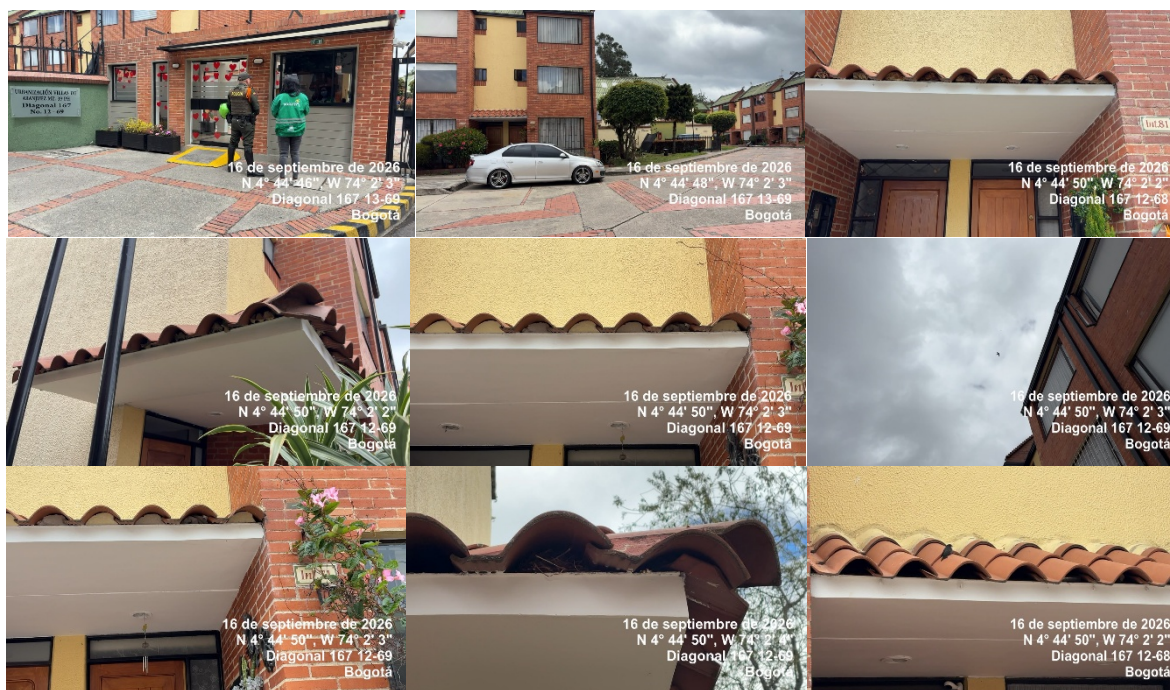
*“Se realiza visita de verificación en atención al radicado 2026ER187862 donde se manifestó afectación a la especie Orochelidon murina en proceso de anidación. Se hace recorrido por toda la urbanización, se evidencia presencia de ejemplares adultos volando y 1 individuo aparente subadulto sobre tejado. Al verificar tejados se evidencia que en muchas casas se encuentran diferentes materiales tapando los huecos (icopor, cartón, cubetas de huevo, bolsas de basura y papel periódico). Nuevamente se dan indicaciones conforme al oficio emitido a la administración y se solicita se retire el material de los tejados a la mayor brevedad posible. Se evidencia material de nido en muchas viviendas, pero no es posible verificar si había nidos activos por la altura. La visita fue atendida por personal de seguridad.”*

La golondrina (*Orochelidon murina*) es una especie de ave silvestre nativa, insectívora, migratoria y de alta fidelidad a sus sitios de nidificación. Cumple función ecosistémica esencial como controladora biológica de insectos. Su nidificación se realiza entre aleros y tejas. La obstrucción de cavidades con nidos en su interior genera mortalidad por atrapamiento, pérdida de huevos y polluelos, y está catalogado como afectación directa a la fauna silvestre, prohibido por el Decreto 1076 de 2015, Art. 2.2.1.2.25.1 Numerales 8 y 9. A la fecha, se reportan 45 viviendas en las que se cubrieron las entradas a los nidos y sitios de alojamiento con icopor y 15 con papel periódico (60 de 173), lo cual agrava el impacto poblacional y constituye reincidencia.

**Fotografías 1 a 9.** Evidencia de la visita de verificación realizada en el Conjunto Urbanización Villas de Aranjuez MZ 39 PH, el 16 de septiembre del 2026.

En concordancia con los hallazgos de la visita y la información recibida, desde esta autoridad ambiental oficiaremos nuevamente a la administración del Conjunto Residencial Urbanización Villas de Aranjuez MZ 39 PH, reiterando la solicitud de retiro de los bloqueos evidenciados y brindando lineamientos técnicos para cualquier intervención futura en cubiertas, la cual deberá contar con la asesoría y verificación previa por parte de un profesional idóneo y

acompañamiento de esta Secretaría. Así mismo, se recordará a la administración, el deber de informar a esta Secretaría cualquier situación que pueda poner en riesgo a la fauna silvestre.
