**Referencia:** Respuesta al radicado 2026ER216905 del 25 de septiembre de 2026

Respecto a la petición, esta entidad, de acuerdo con su competencia y en cumplimiento de sus funciones de Control y Vigilancia en materia de Vertimientos establecidas en el Artículo 23 del Decreto Distrital 646 de 2025, informa que el 13 de octubre de 2026, personal técnico adelantó una visita de control al establecimiento señalado (ver fotografía 1) ubicado al interior del Centro Comercial Centro Suba, con el fin de evaluar formalmente el cumplimiento de las obligaciones ambientales.

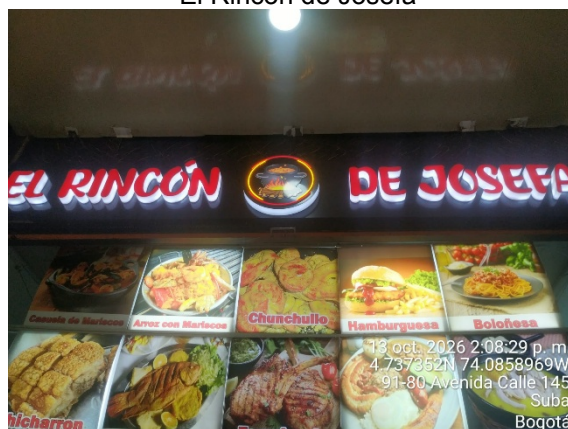
**Fotografía 1.** Establecimiento comercial  
El Rincón de Josefa

Durante la visita técnica, se constató que el establecimiento comercial **RESTAURANTE EL RINCON DE JOSEFA**, con NIT 79249713-0, realiza actividades de expendio a la mesa de comidas preparadas.

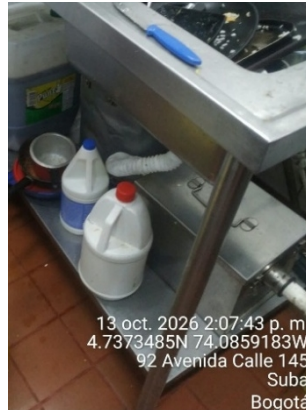
Se observó que el establecimiento cuenta con trampa de grasa como unidad de pretratamiento en el área de preparación de alimentos (ver fotografía 2).

**Fotografía 2.** Trampa de grasa

El usuario informa que realiza limpieza de la trampa de grasa día de por medio, sin embargo, no presentan soportes de dichas actividades.

Conforme a lo anterior, la Secretaría Distrital de Ambiente a través de la Subdirección del Recurso Hídrico – SRH, informa, que a partir de los resultados de la visita técnica se procederá a emitir el respectivo oficio de requerimiento al usuario mediante el **Comunicado SDA No. 7147824** con el fin de asegurar el completo cumplimiento de las obligaciones ambientales del establecimiento.

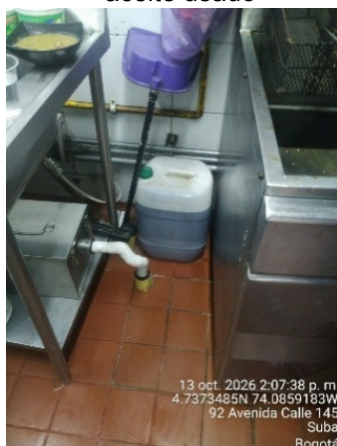
El usuario informa que se realiza almacenamiento y entrega del aceite usado a empresa recolectora, presentando soportes de su gestión con la empresa Resigrass SAS, registrada ante la Secretaría Distrital de Ambiente de Bogotá - SDA como transportista y gestor de Aceite Vegetal Usado - AVU (ver fotografía 3 y 4).

**Fotografía 3.** Almacenamiento temporal del aceite usado

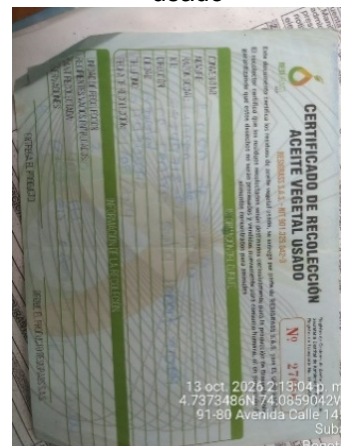
**Fotografía 4.** Soporte entrega de aceite usado
